107 年度全國重大
職業災害實例摘要
彙編（非營造業）

中華民國 109 年 4 月

107 年度非營造業重大職災實例

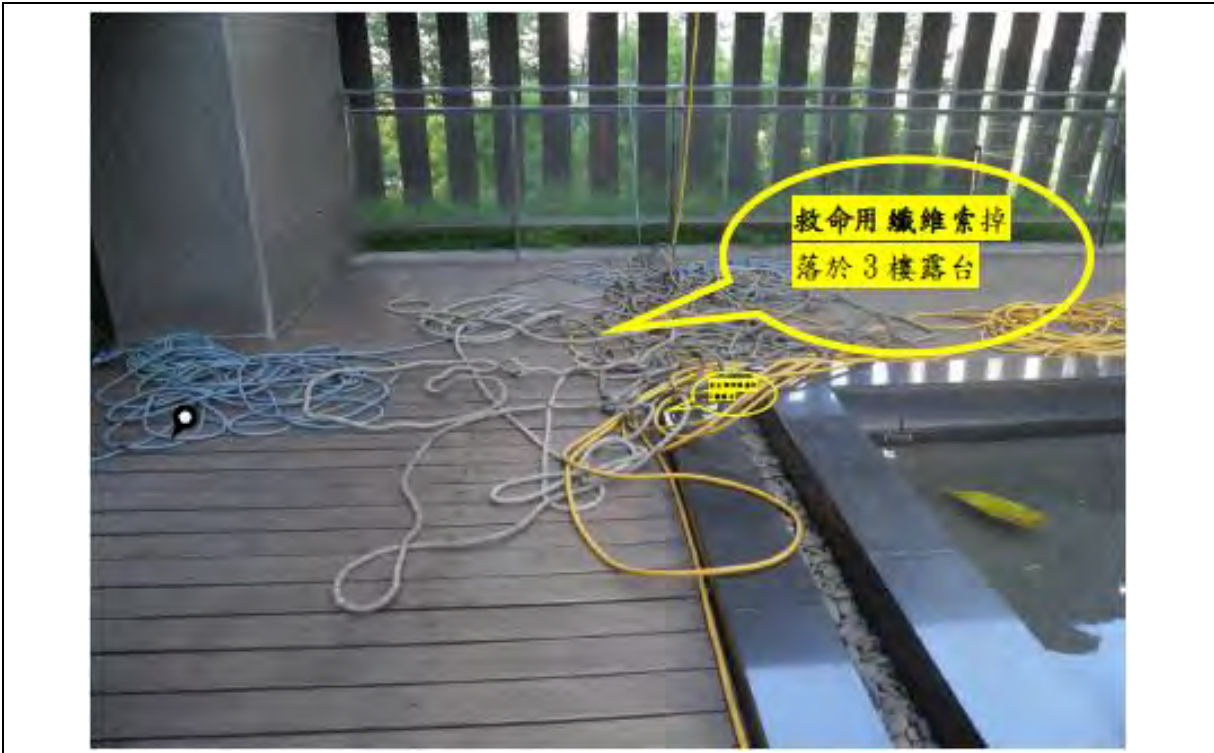
說明五

救命用纖維索掉落於3樓露台。

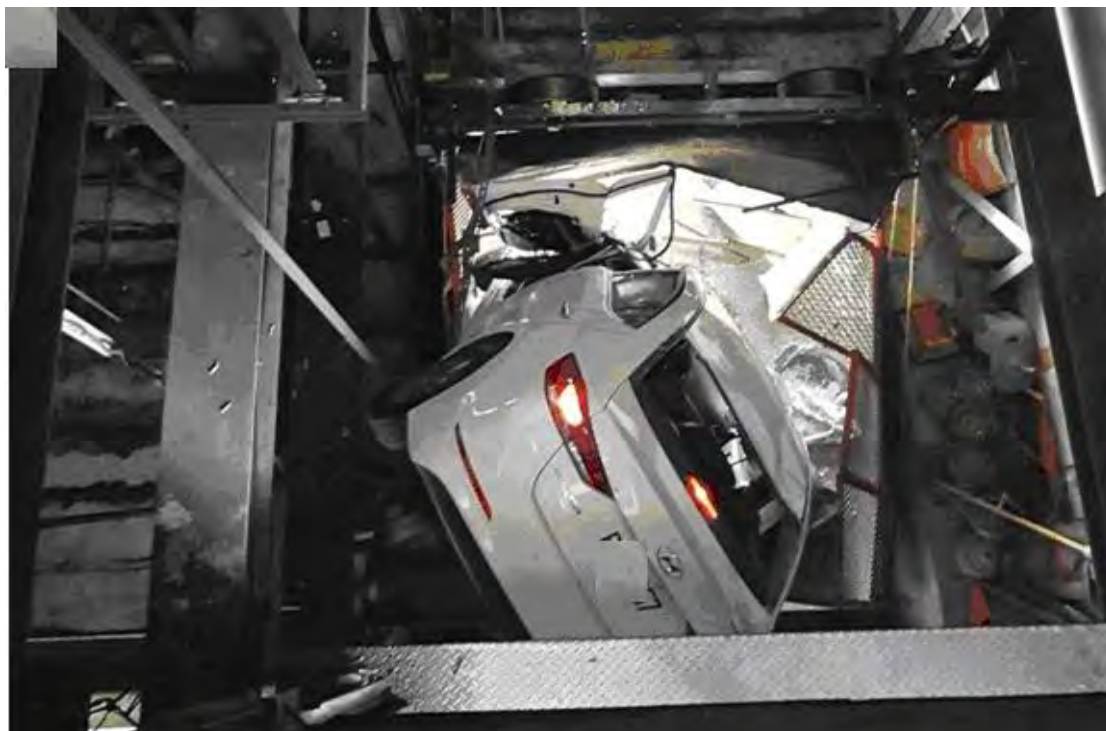
說明二

汽車墜落至一樓之俯視圖。

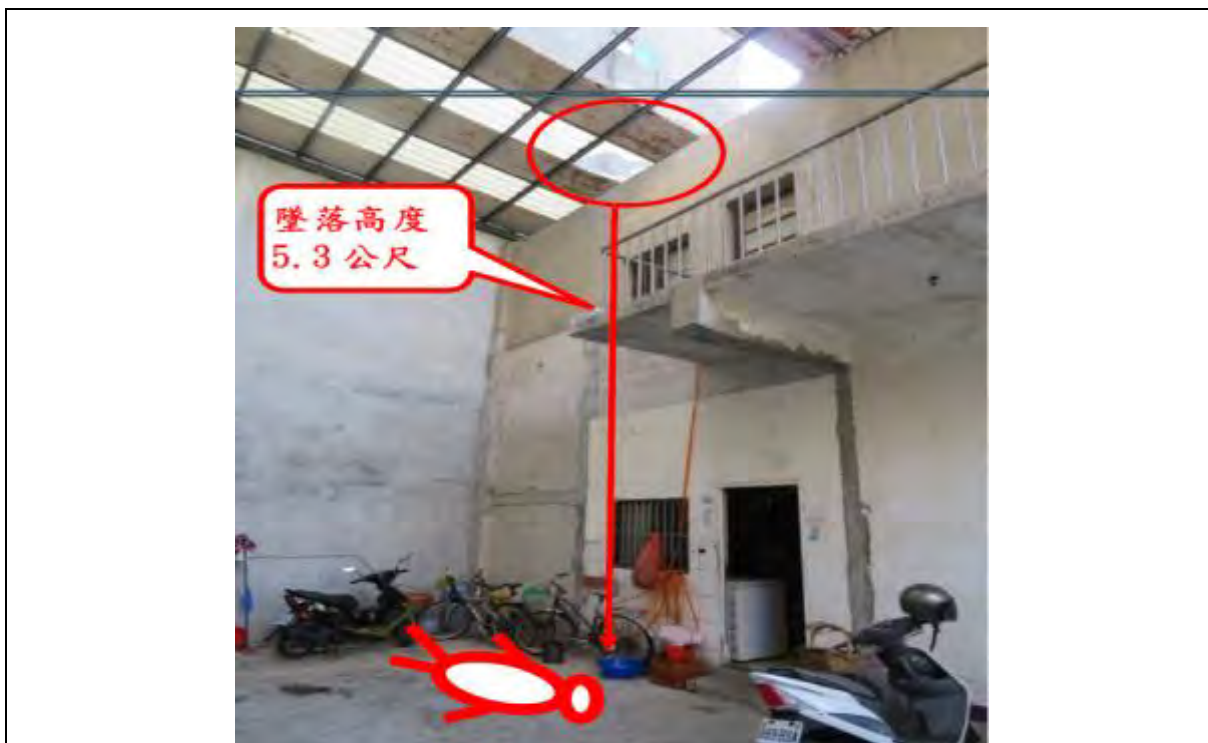
說明四

案發當時罹災者墜落位置。

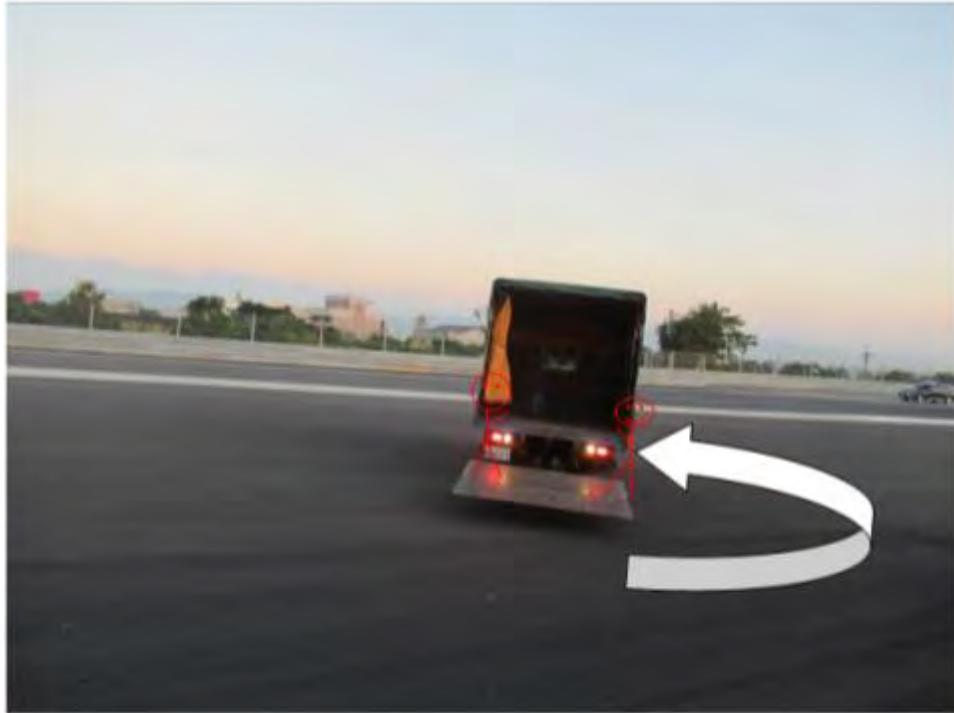
說明一

吳懼災者站立於行駛中之貨車車後升降台示意圖。

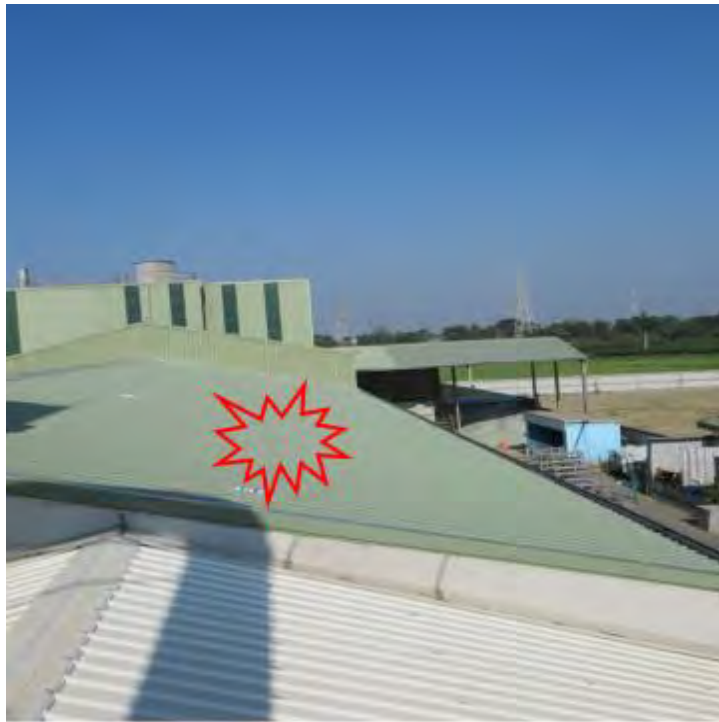
說明一

現場檢查時所拍攝之肇災屋頂，屋頂已更換為鋼浪板，整修作業已完成，災害現場已不復存在。

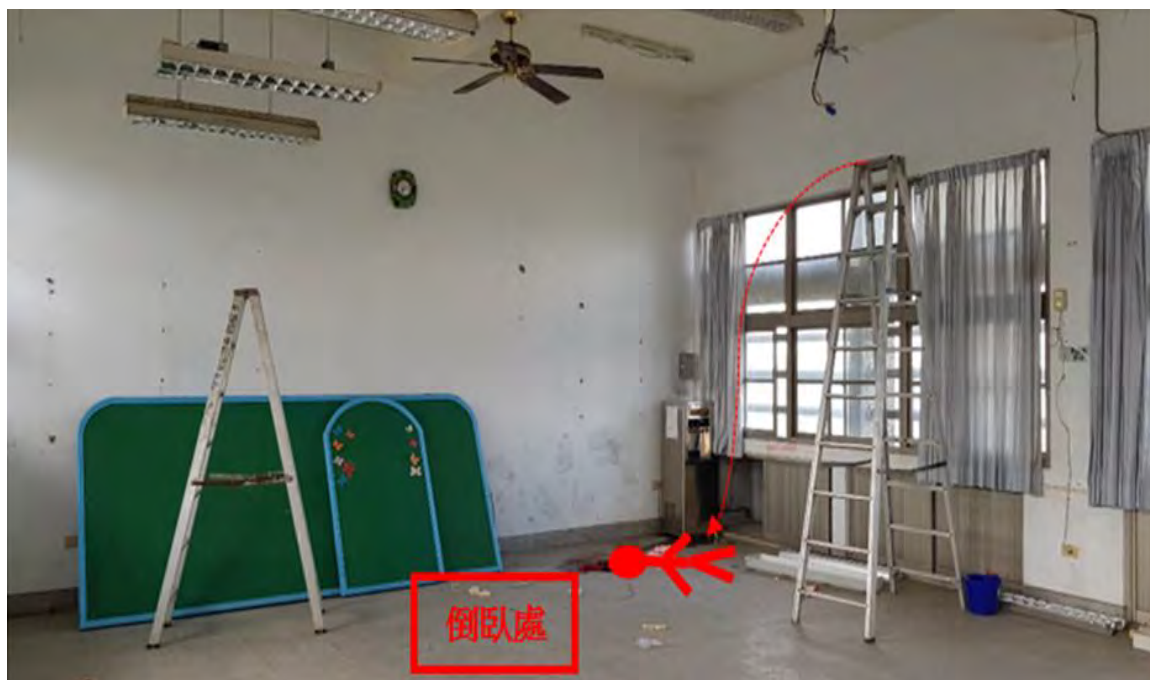
說明一

現場概況示意圖。(合梯無防滑絕緣腳座套)

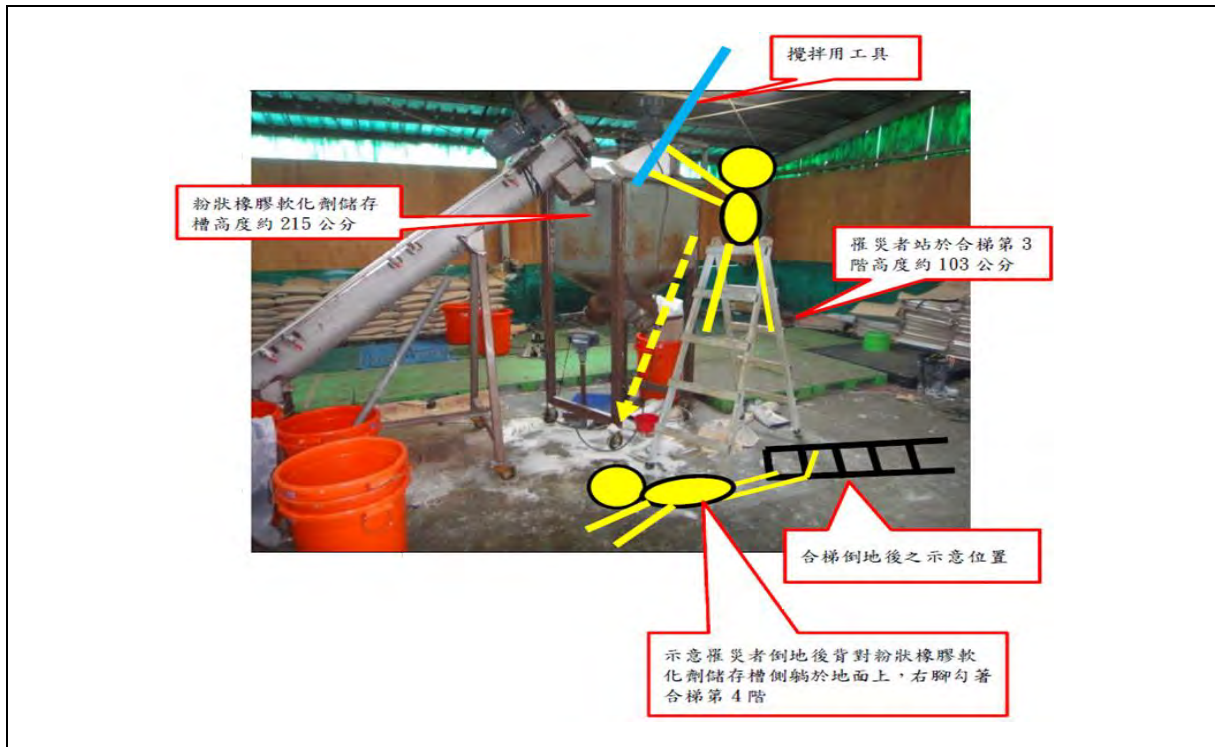
說明一	示意罹災者墜落後位置。
-----	-------------

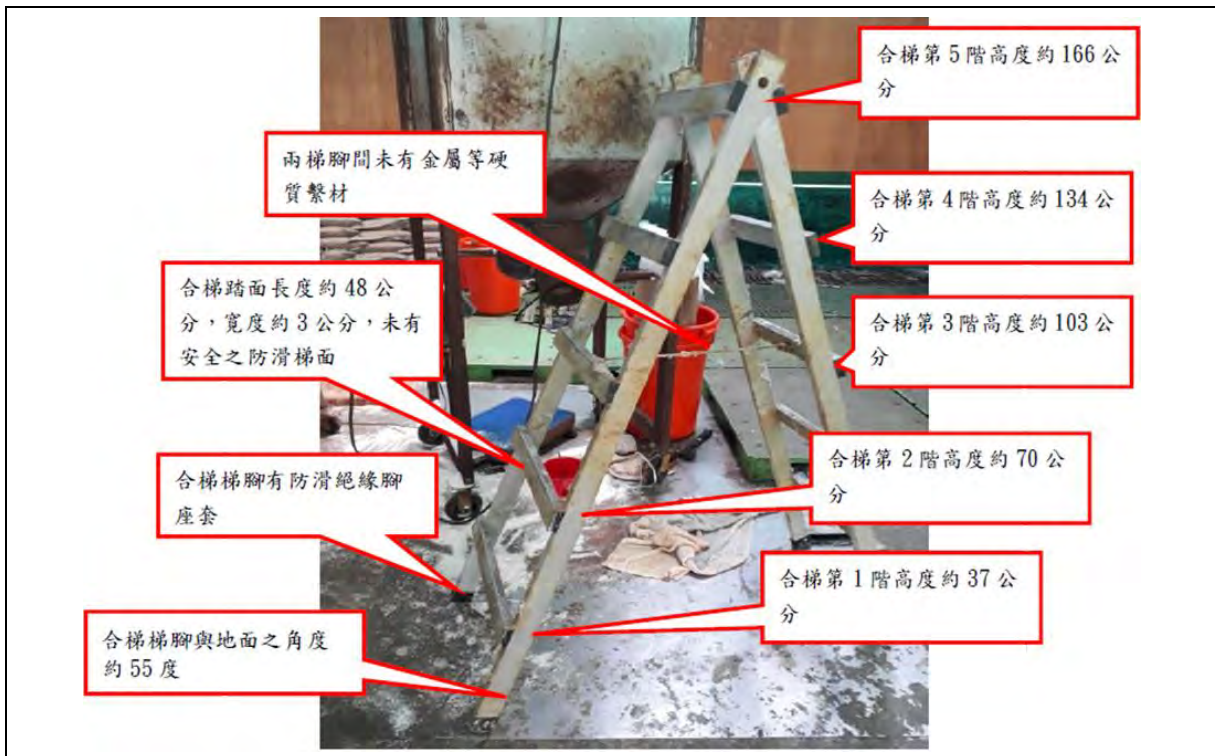
說明二	罹災者使用鋁梯之構造。
-----	-------------

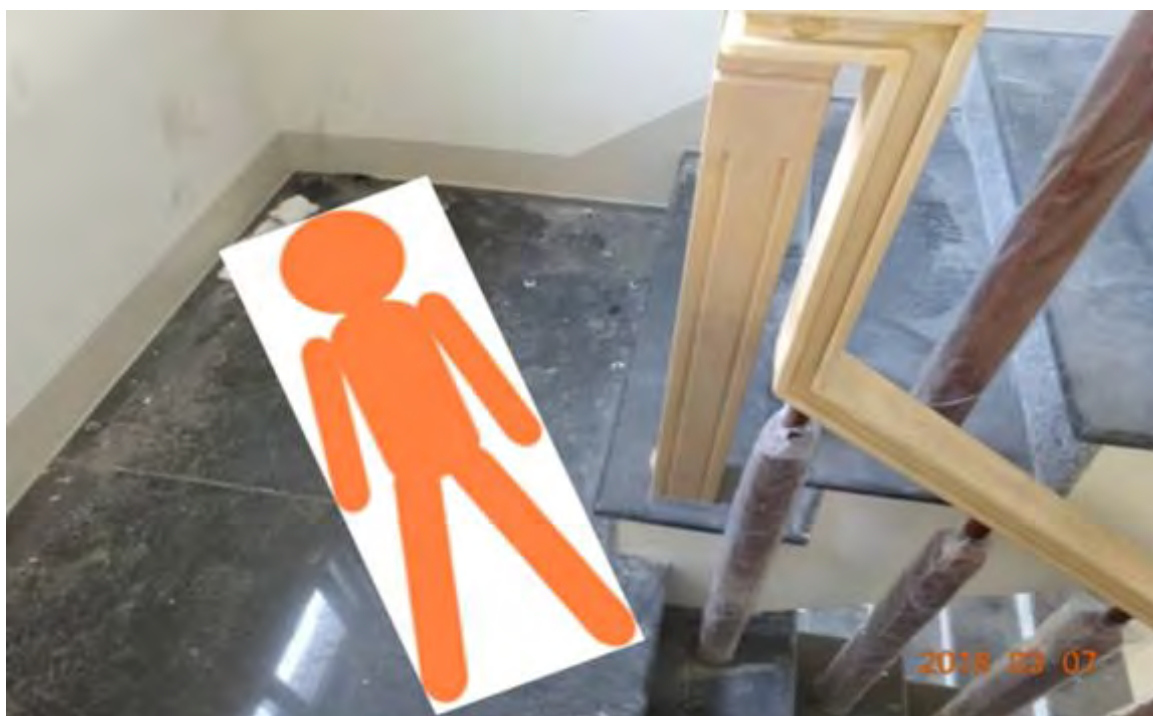
說明一

罹災者仰躺在樓梯轉台示意圖。

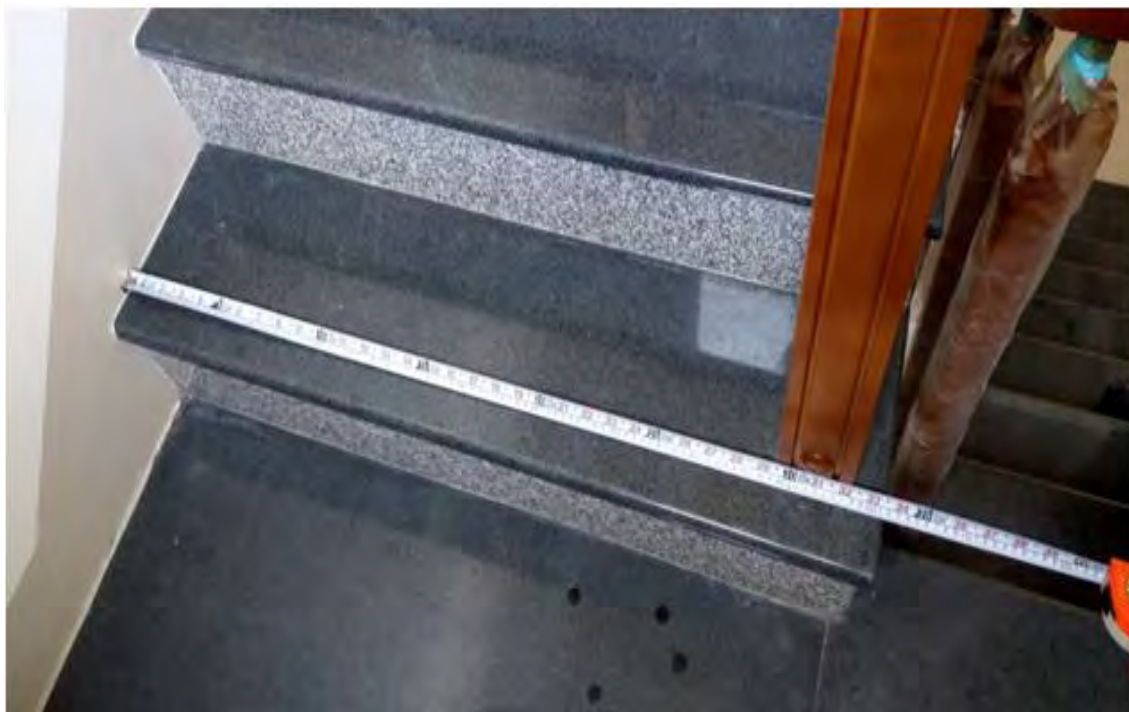
說明二

罹災者巡視本工程E棟第6戶3樓往4樓樓梯寬約為101公分。

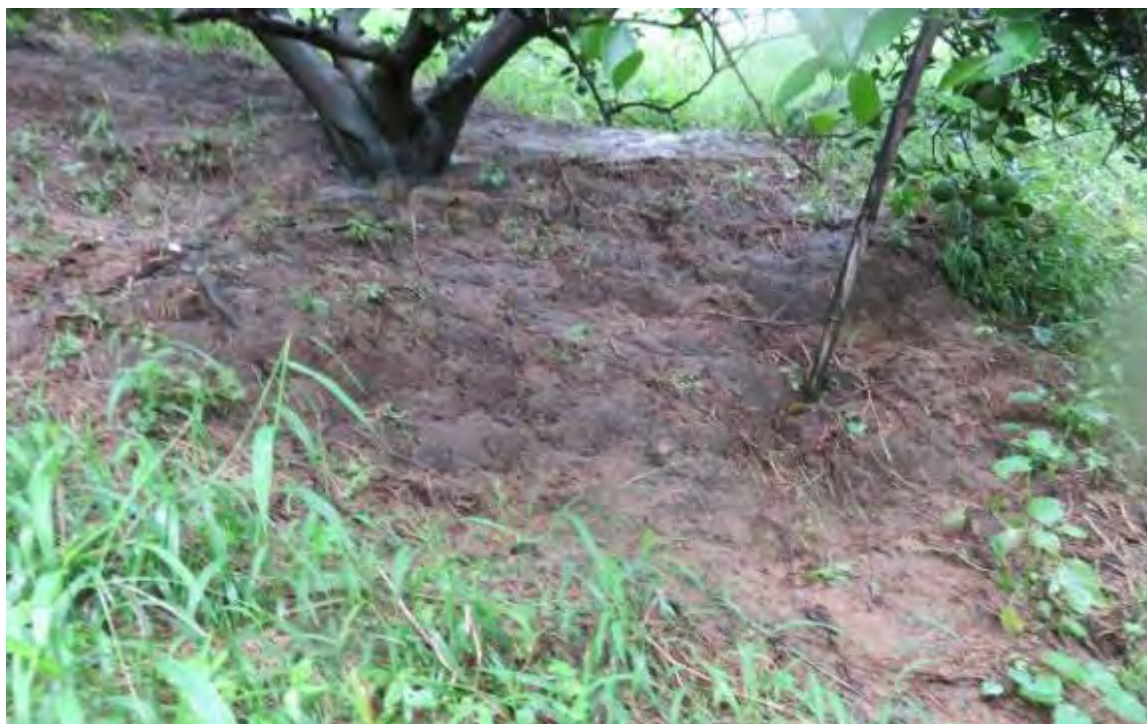
說明一

罹災者從事果樹除草作業之果園斜坡，該處坡度約約為 1：1 且呈泥濘濕滑狀態。

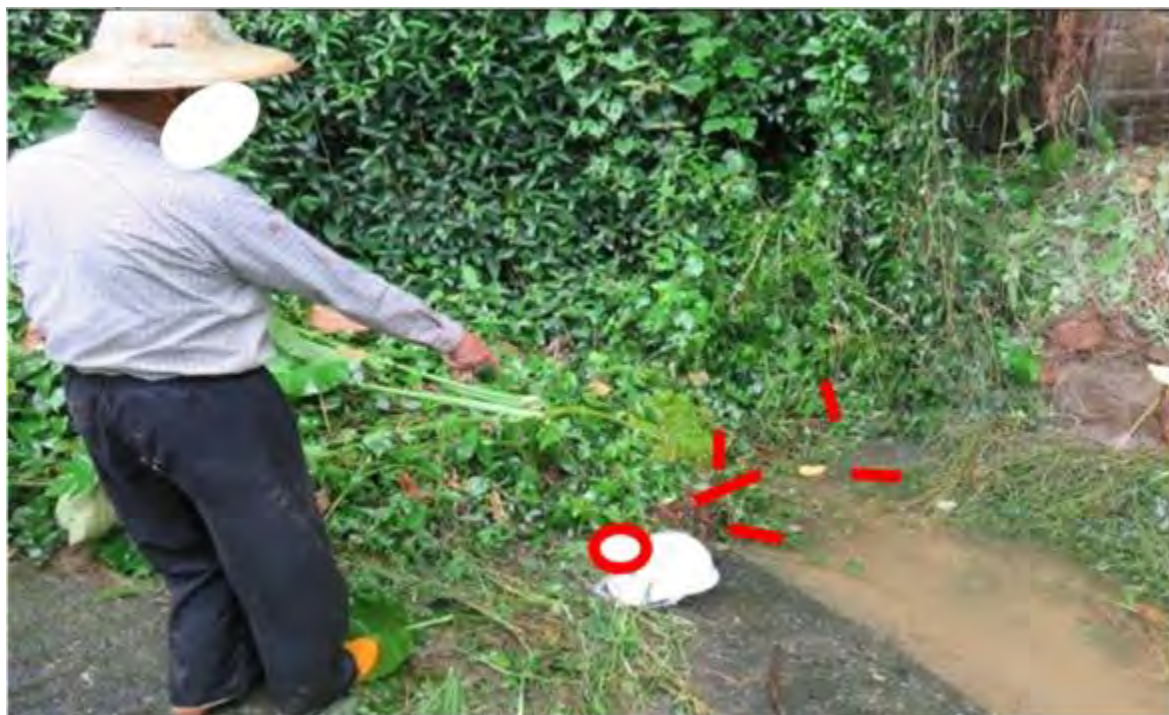
說明二

罹災者跌落產業道路，頭部撞擊柏油路面情形。

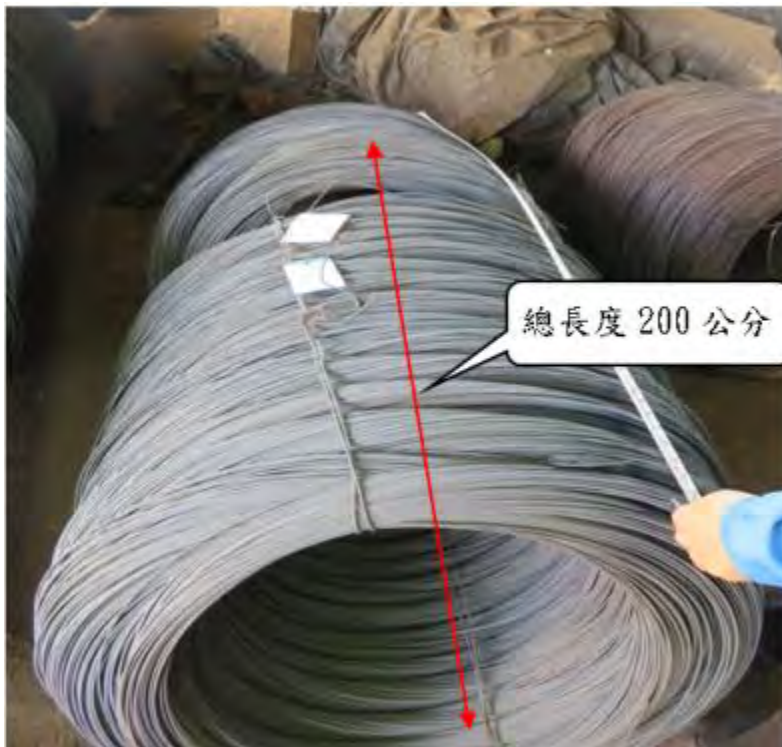
說明三

肇災堆高機搬運之盤元共有兩捆，總長度約 200 公分，總重量約 2,566 公斤。

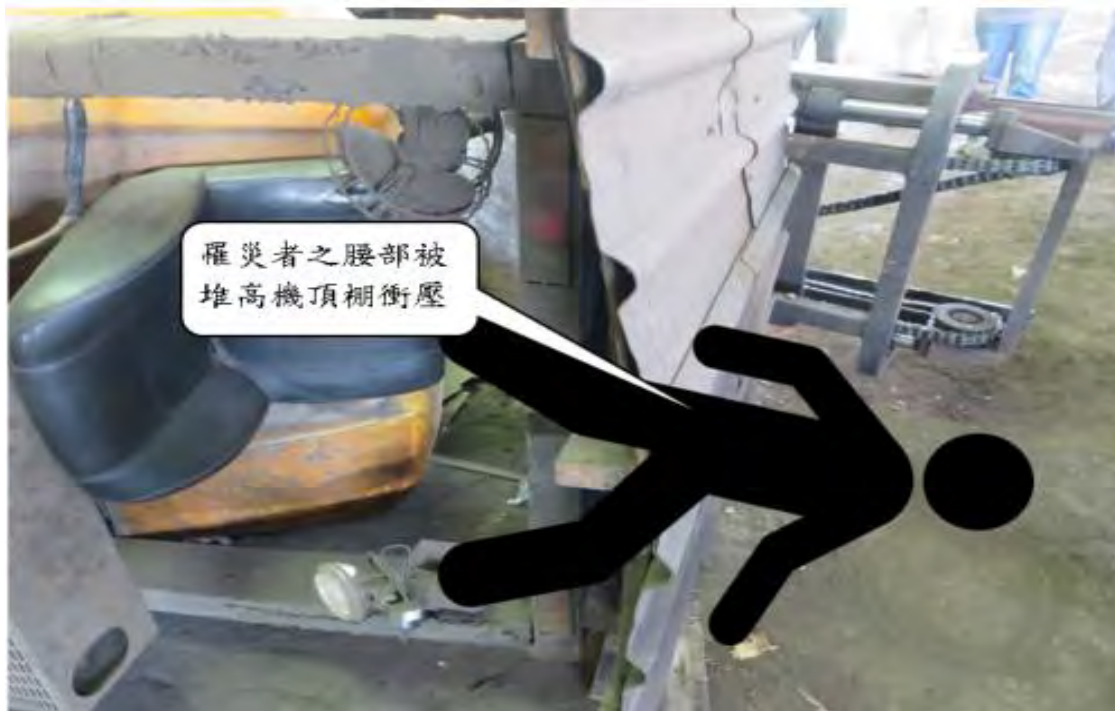
說明四

模擬翻覆堆高機之頂篷壓擊陳員腹部。

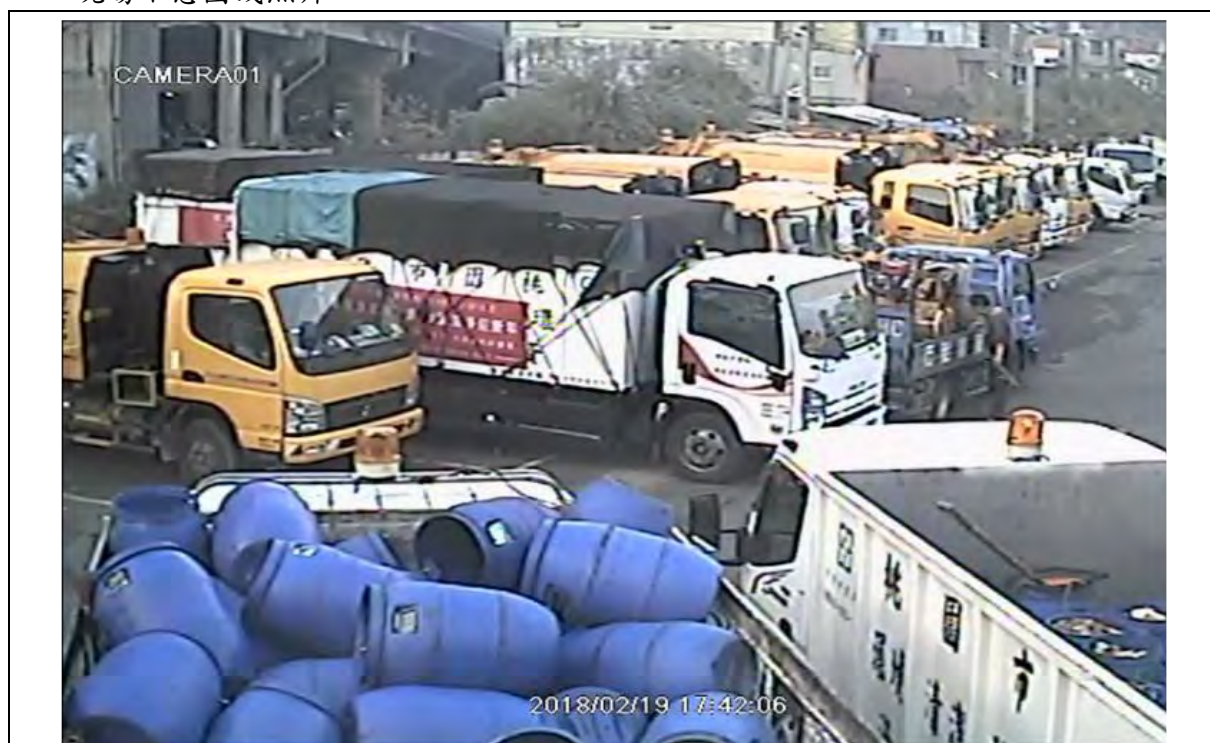
說明一

罹災者回維修車取工具拆備胎工具。

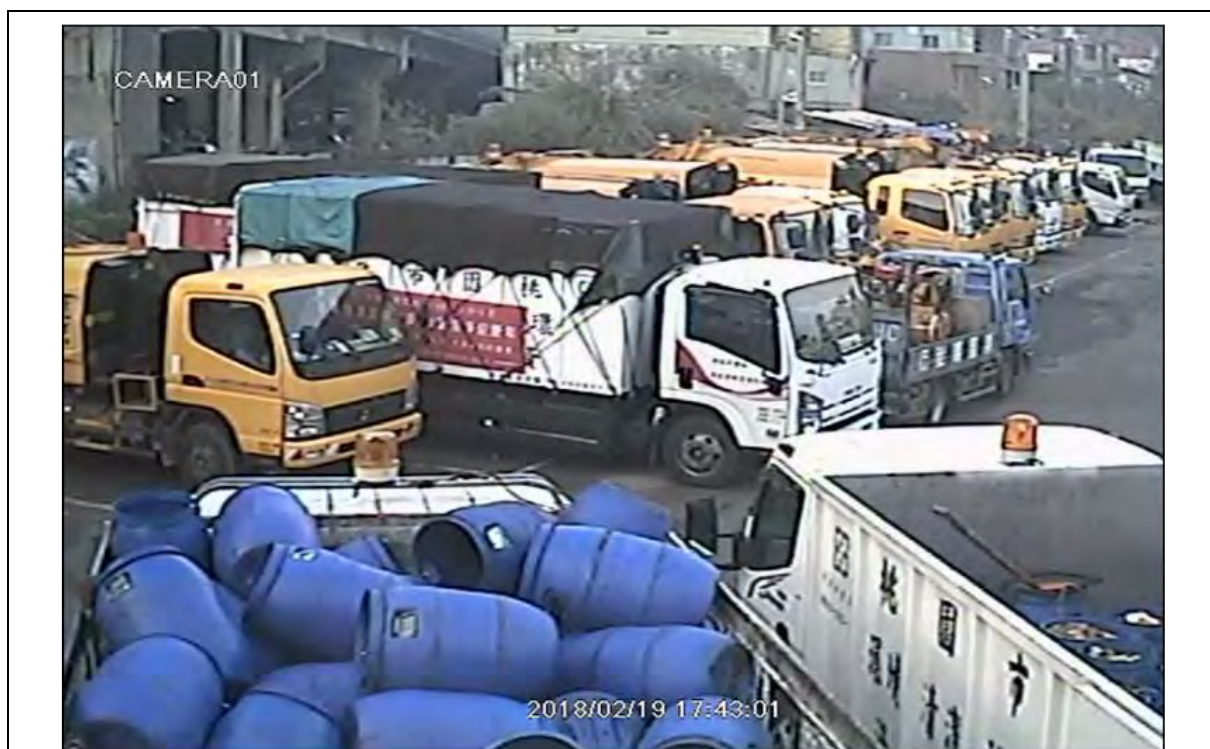
說明二

待修車晃動前。

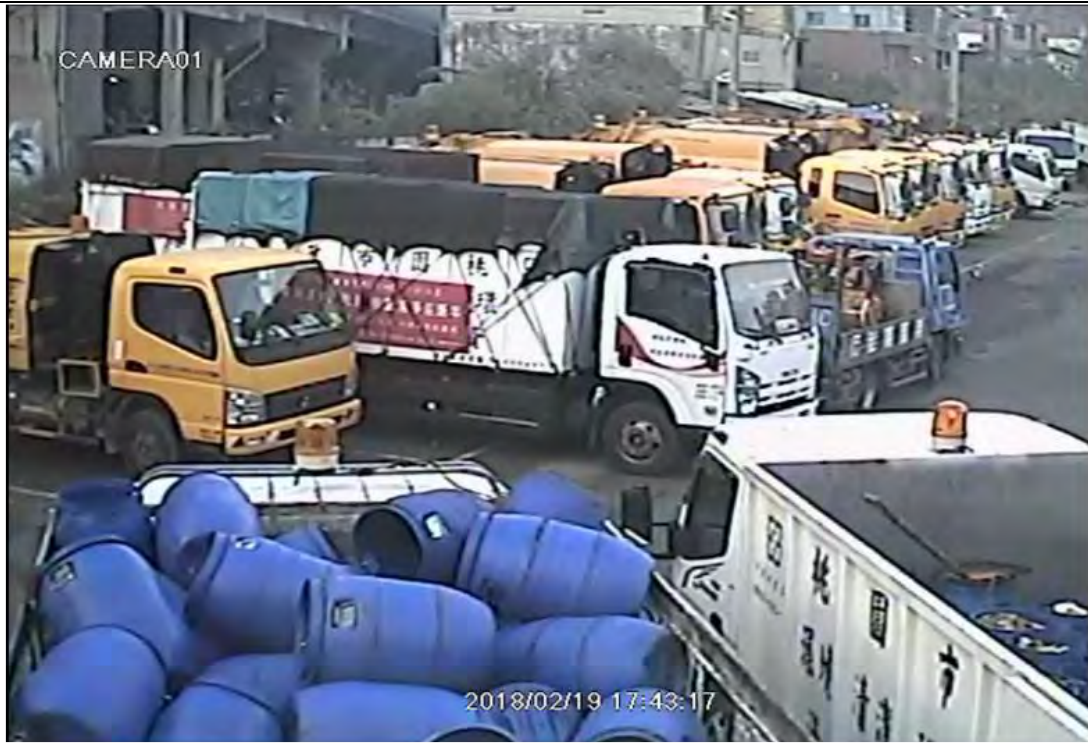
說明三

待修車晃動中。

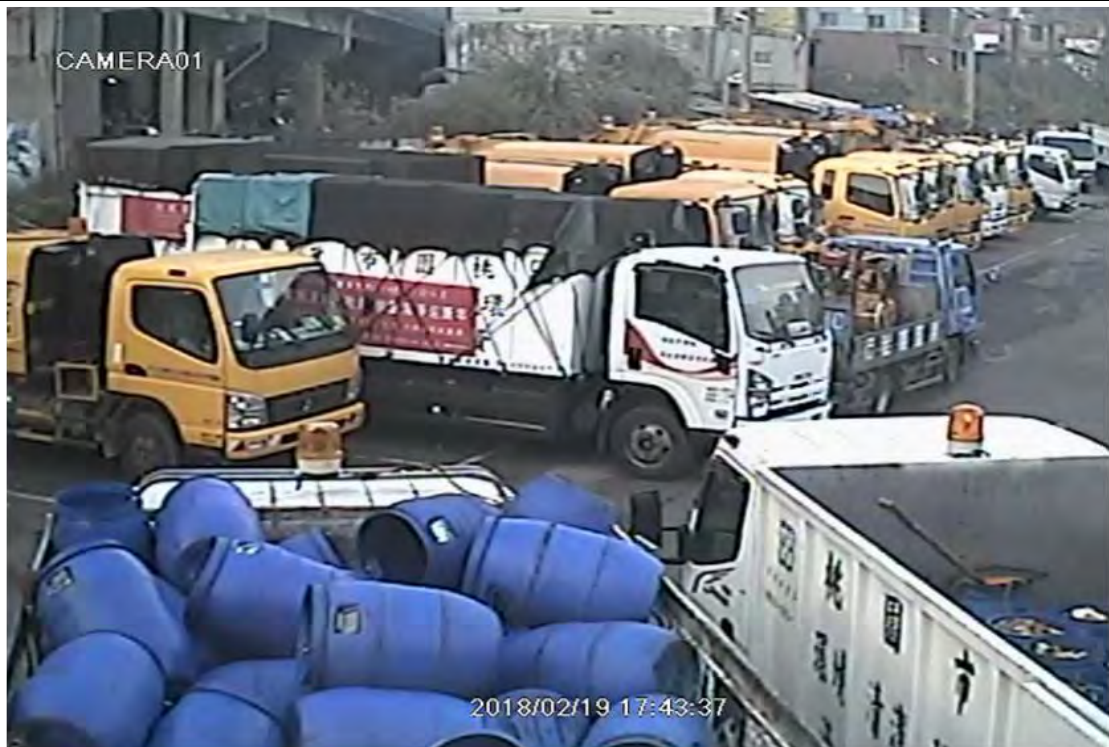
說明四

待修車晃動後。

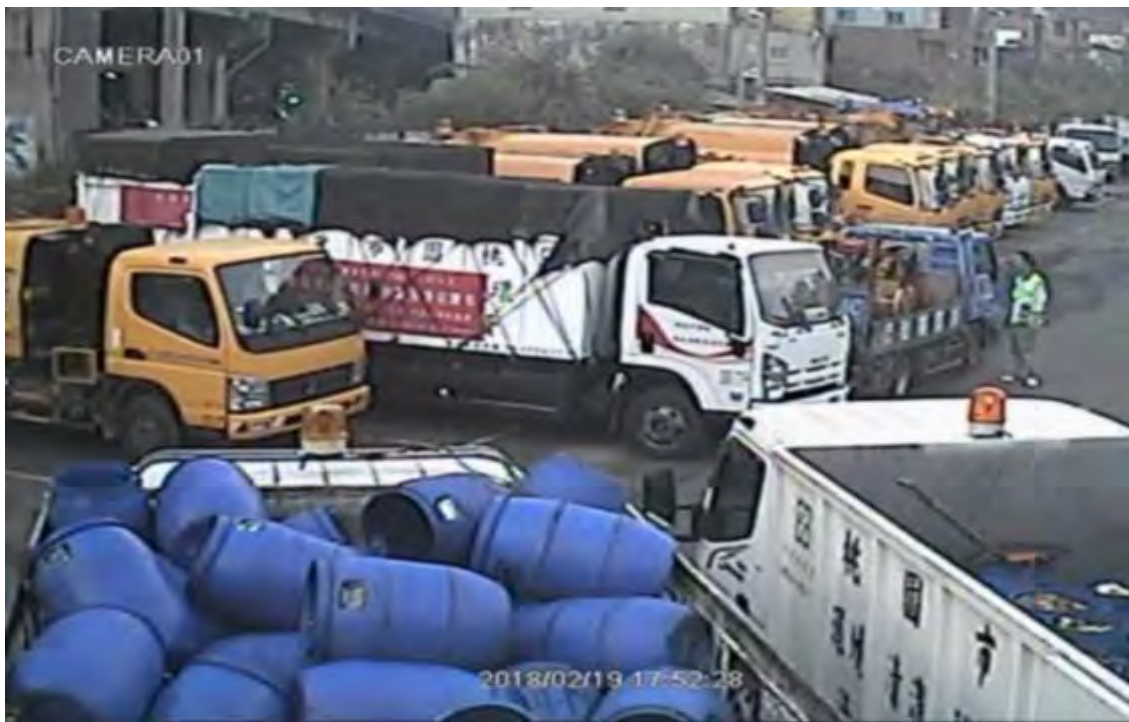
說明五

中隊員工魏誌良因空壓機運轉中到場外圍查看，並問師傅在忙嗎??，未見回答即離開未發現異狀。

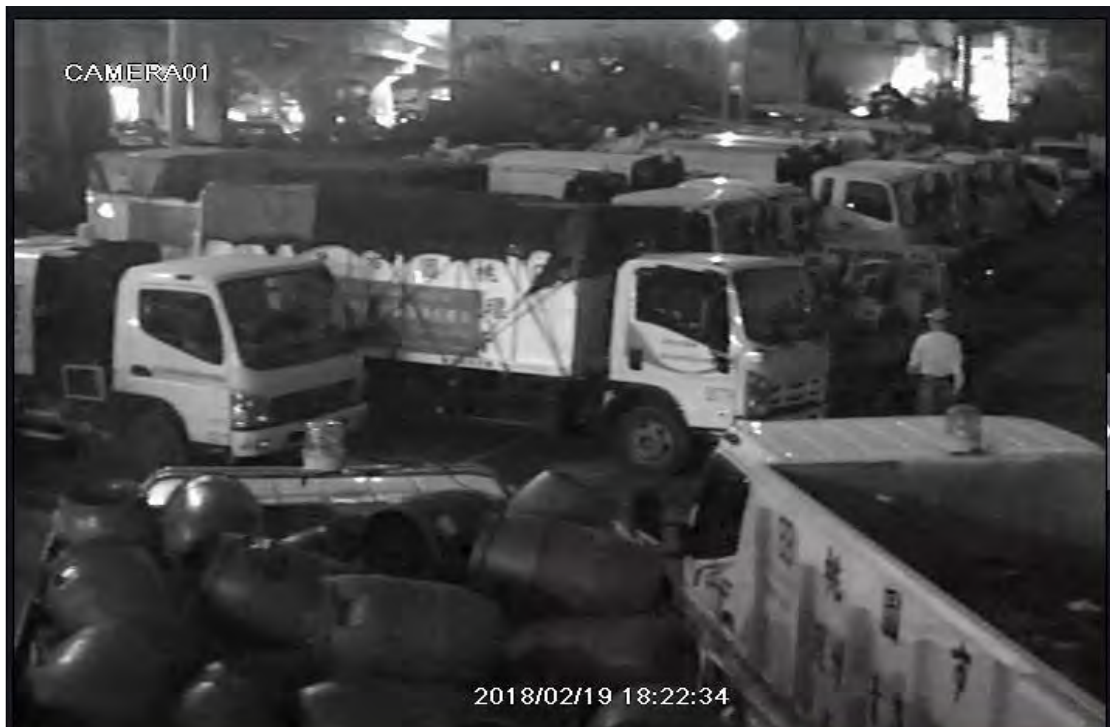
說明六

因久未見罹災者出來，中隊員工張耀文到場查看，發現異狀，隨即報警及通知家屬。

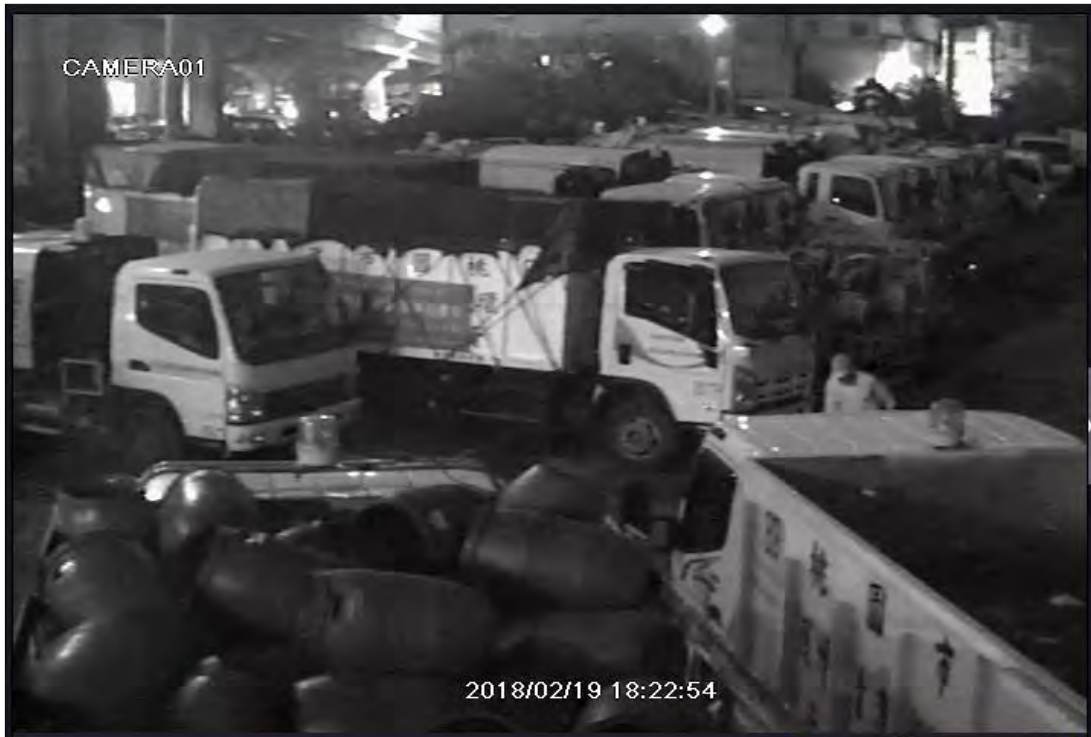
說明七

因久未見罹災者出來，中隊員工張耀文到場查看，發現異狀，隨即報警及通知家屬。

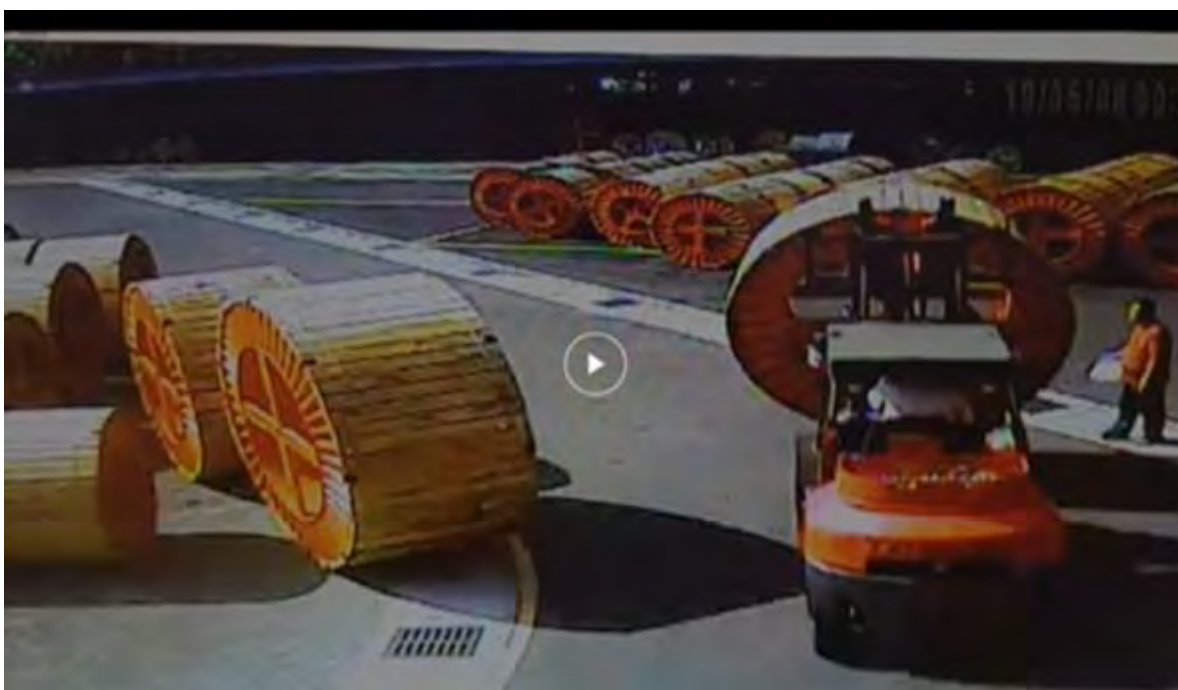
說明一

人車未分道，人員進入堆高機行進範圍。

- (一) 堆高機作業時，應採取防止人員進入行進範圍之措施。
- (二) 堆高機載貨高度超過視線時，要以倒車方式緩慢行進為安全或由專人於行進方向處指揮。

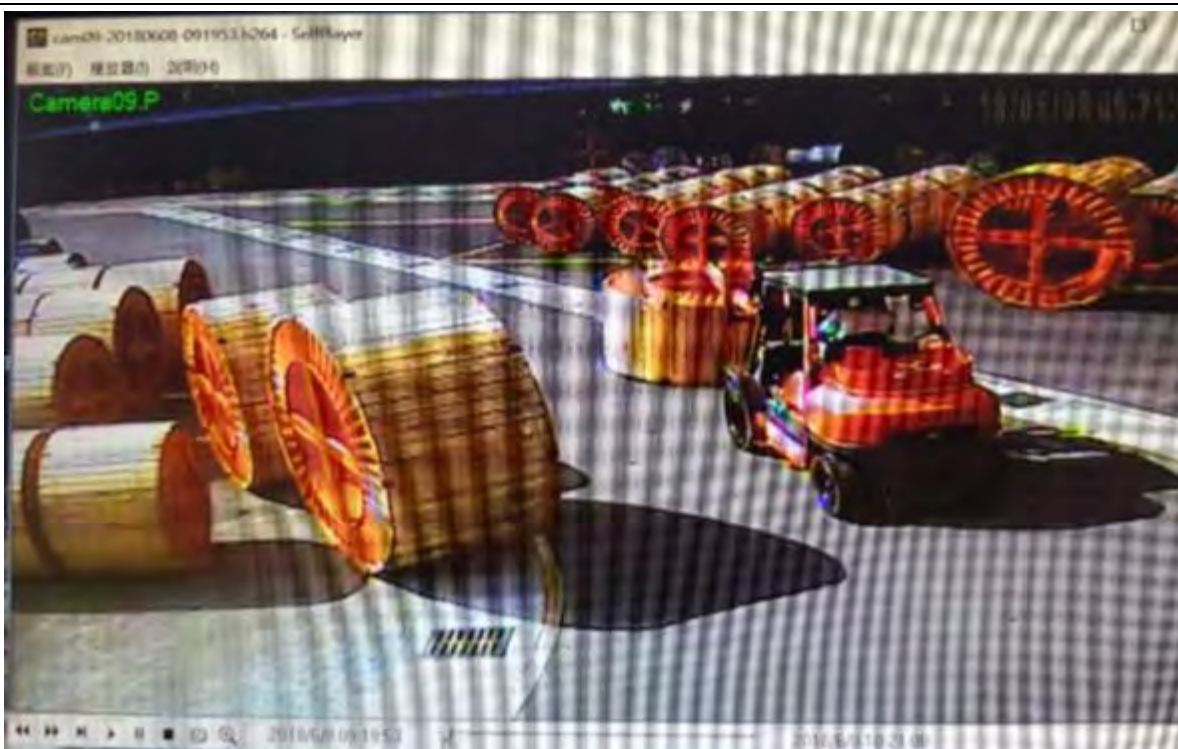
說明二

堆高機載貨高度超過視線，駕駛未看清人員位於前方，當看到時急踩煞車，導致堆高機上電纜線盤從貨叉上掉落，壓住罹災者。

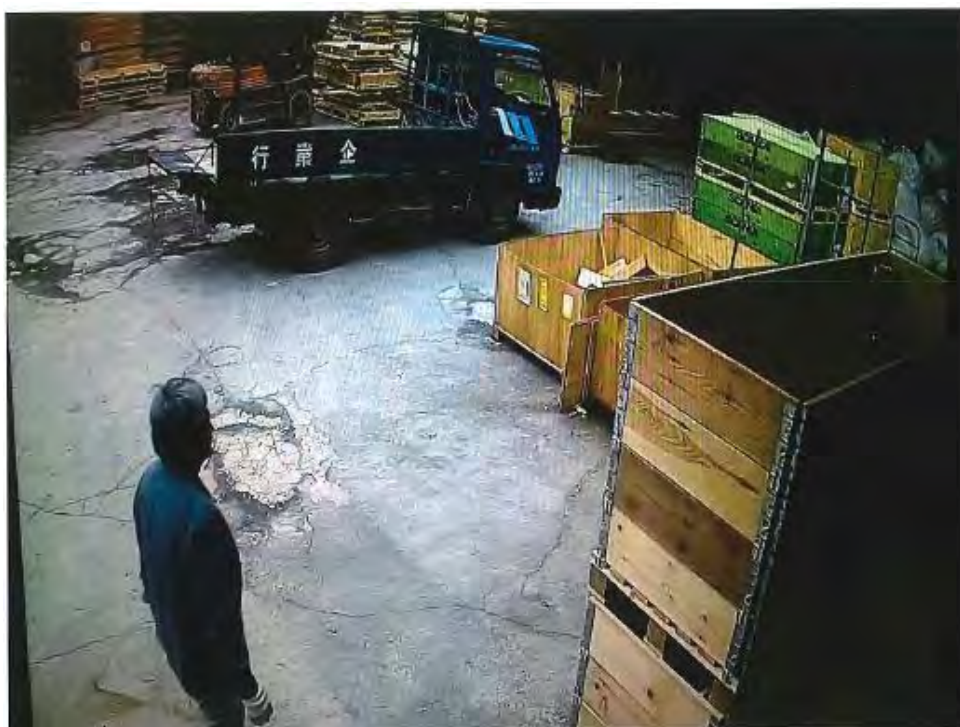
說明一

本案災害發生地點。

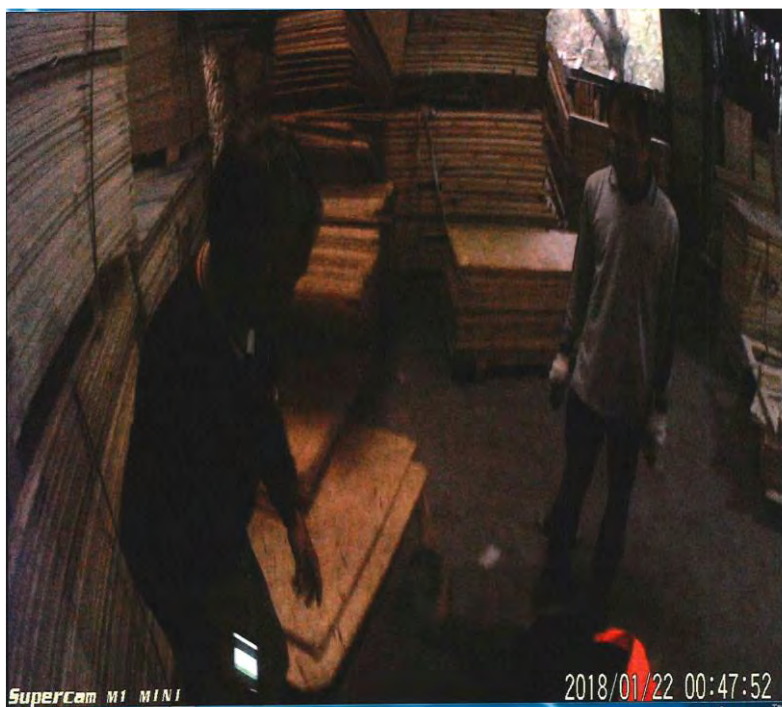
說明二

本案罹災者作業時。

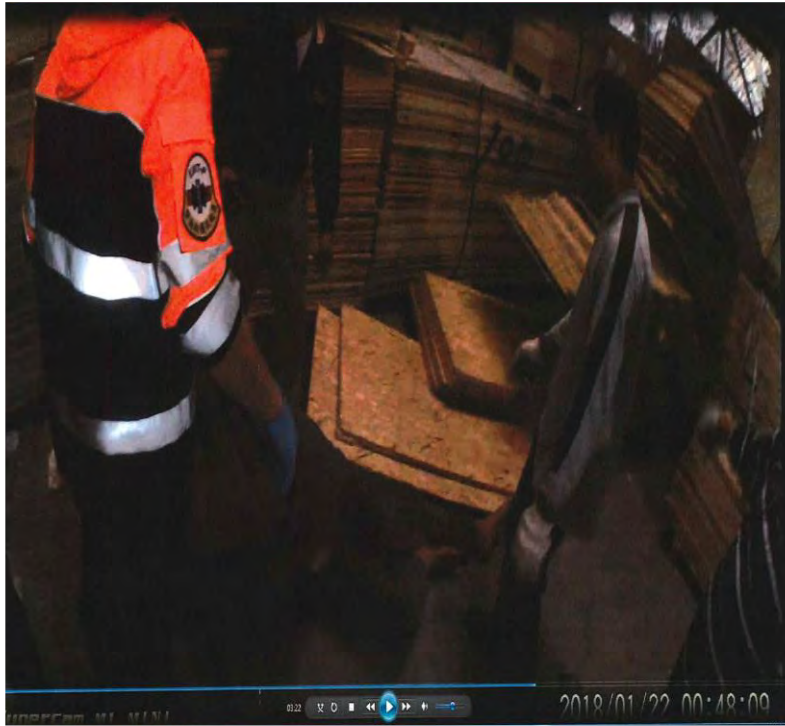
說明三

本案罹災者被物料倒塌壓到。

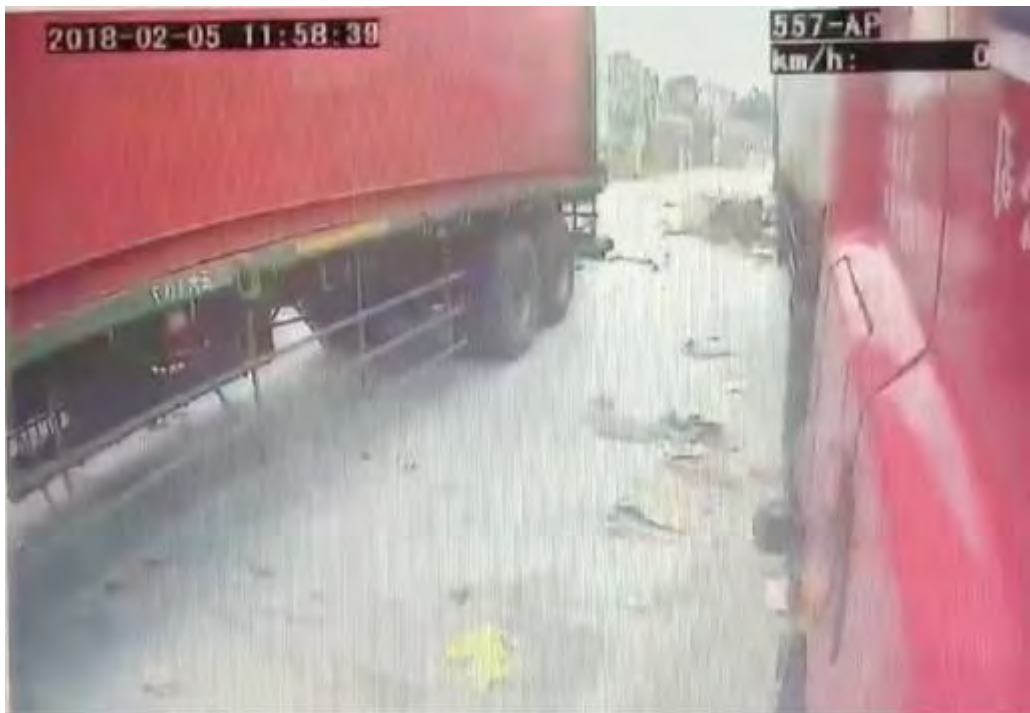
說明三

錢罹災者倒臥於貨櫃右後側。(A行車紀錄器影像係左右顛倒)

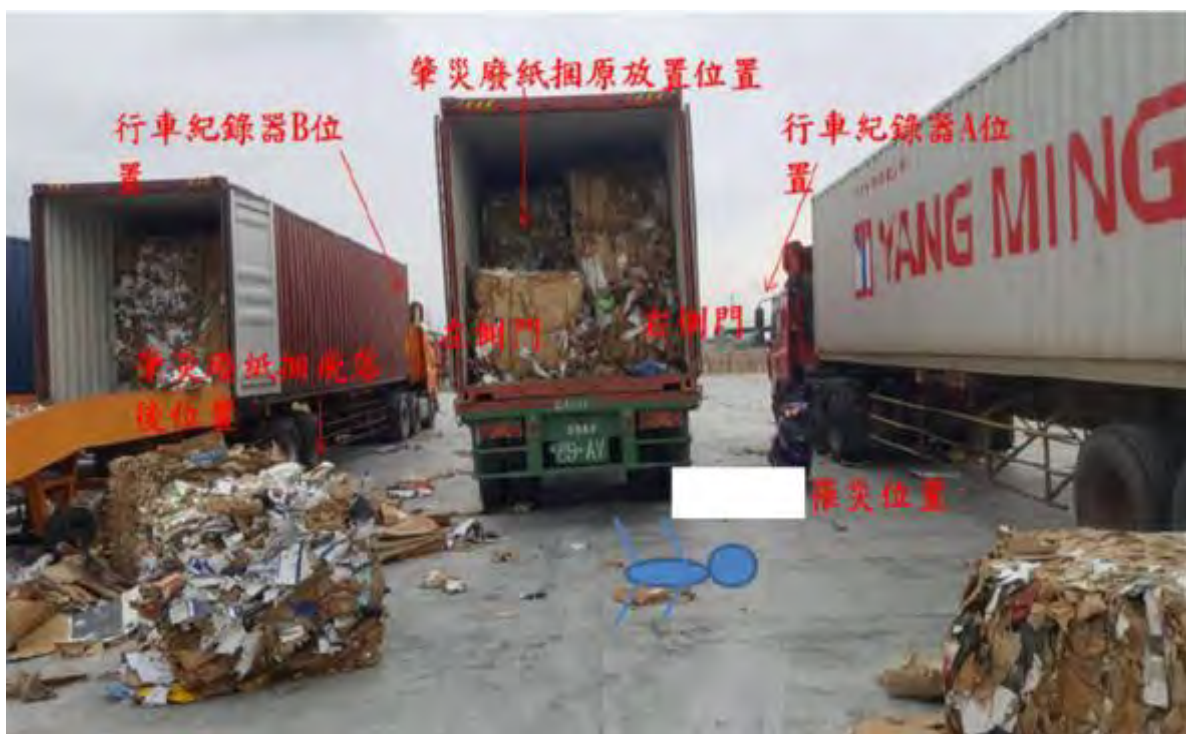
說明四

災害發生時，錢罹災者倒臥於貨櫃右後側之示意位置及現場概況。

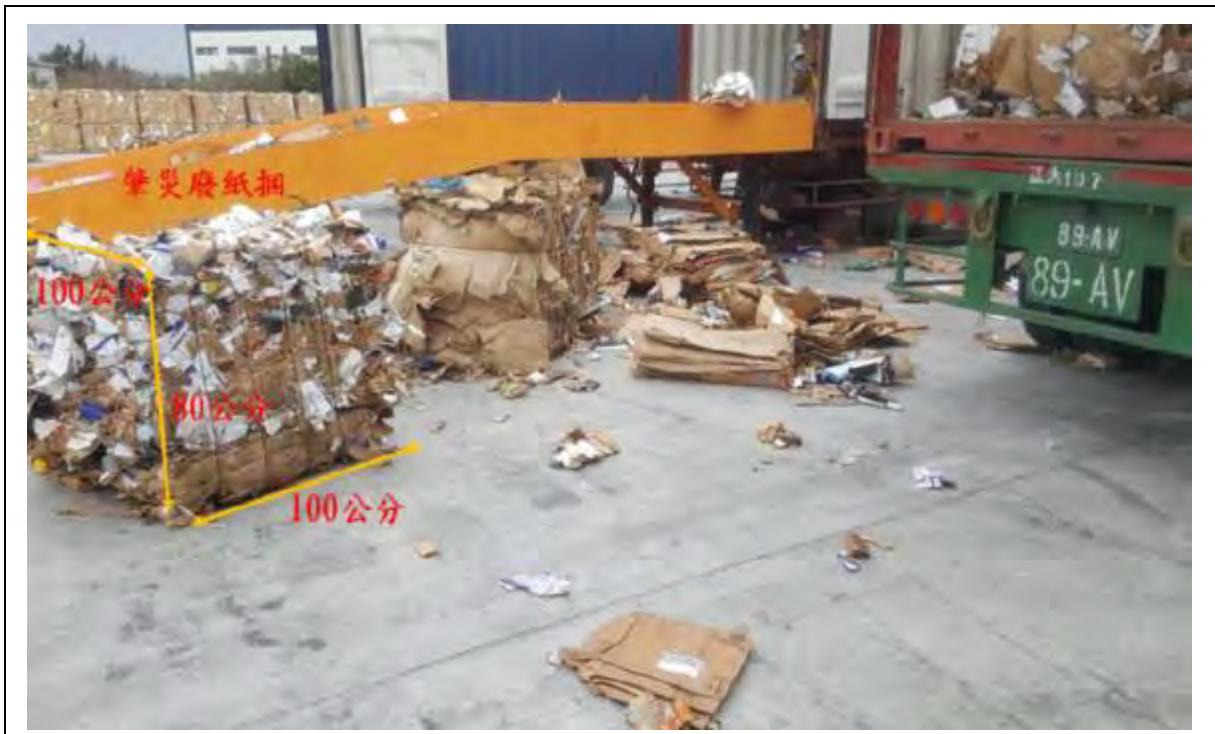
說明五

（一）直接原因：錢罹災者開啟左側貨櫃門時，併靠於貨櫃門內側之廢紙捆倒塌並撞擊罹災者錢合立胸腹部，造成胸腹部挫傷併胸骨及肋骨多處骨折及肝臟、心臟及胸主動脈挫裂傷併大量出血及氣血胸，致心因性及出血性休克。

肇災廢紙捆長度約 120 公分，寬度約 100 公分，高度約 80 公分，重量約為 900 公斤。
