107 年度全國重大
職業災害實例摘要
彙編（非營造業）

中華民國 109 年 4 月

107 年度非營造業重大職災實例

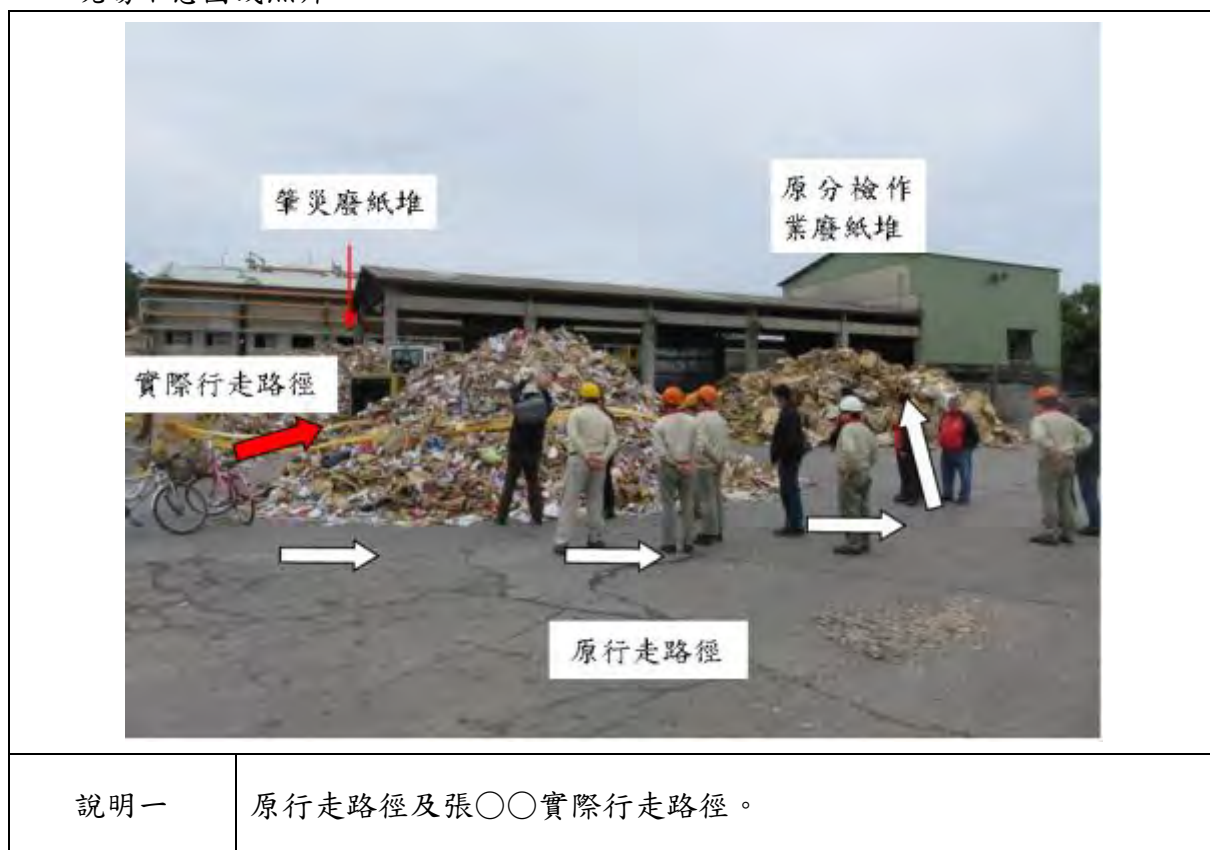
說明一

原行走路徑及張○○實際行走路徑。

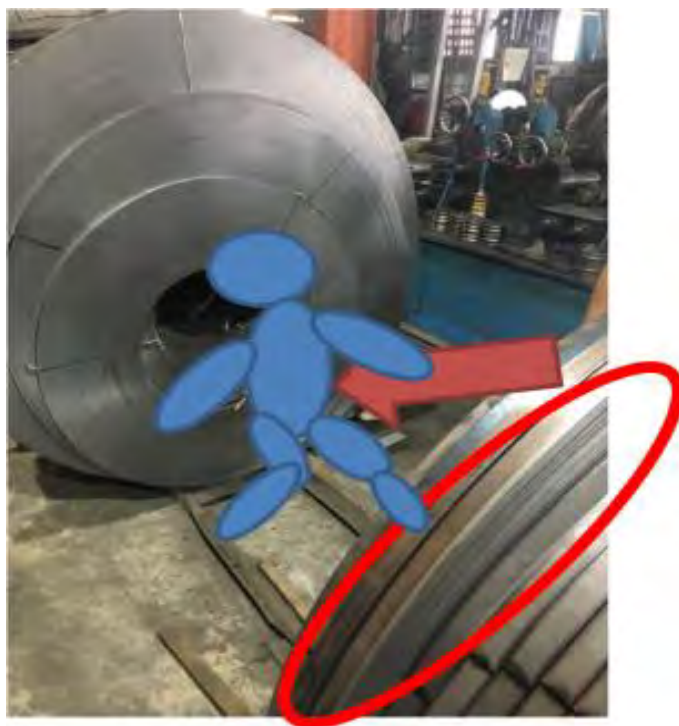
說明一

林罹災者遭紅圈處鋼捲倒塌壓傷；箭頭處為撞擊點。

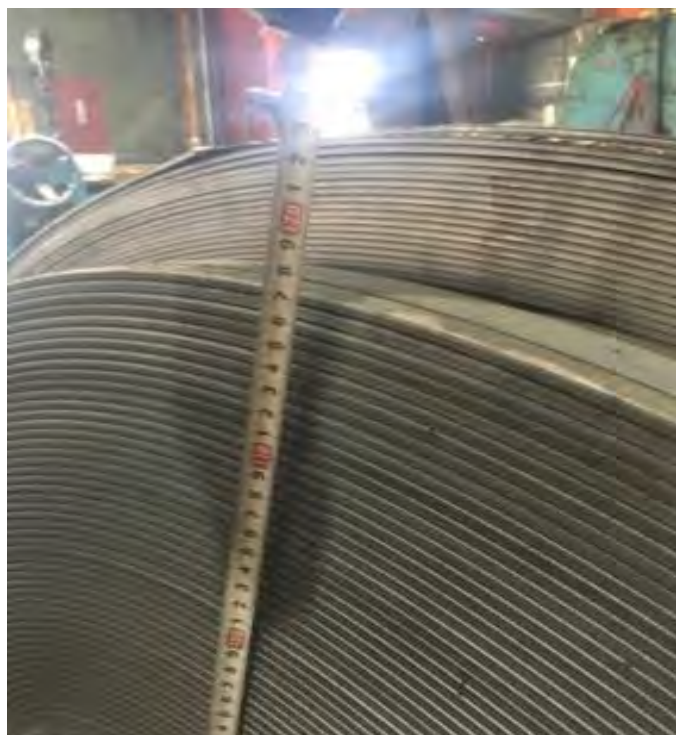
說明二

倒塌之鋼捲。（直徑 117 公分；重量約 1 公噸）

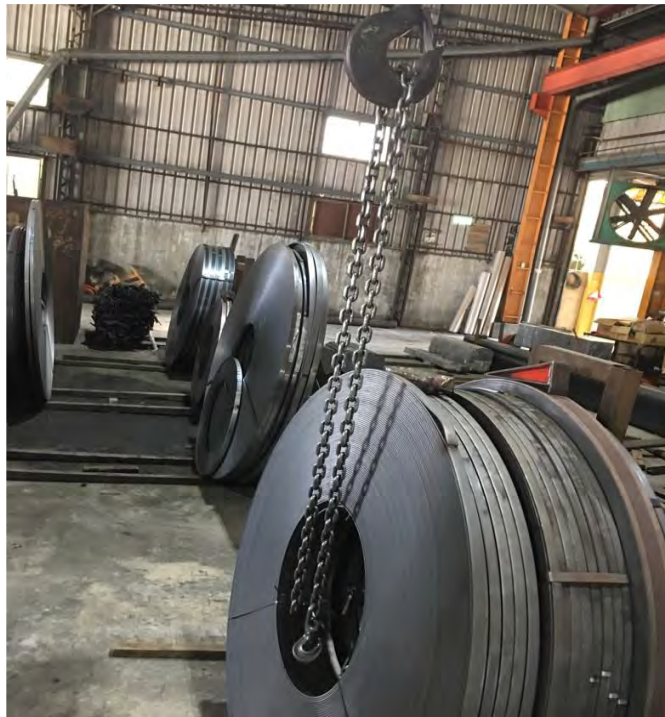
說明三

以彎鉤吊鍊作為吊具繞經鋼捲內圈方式進行吊掛作業。

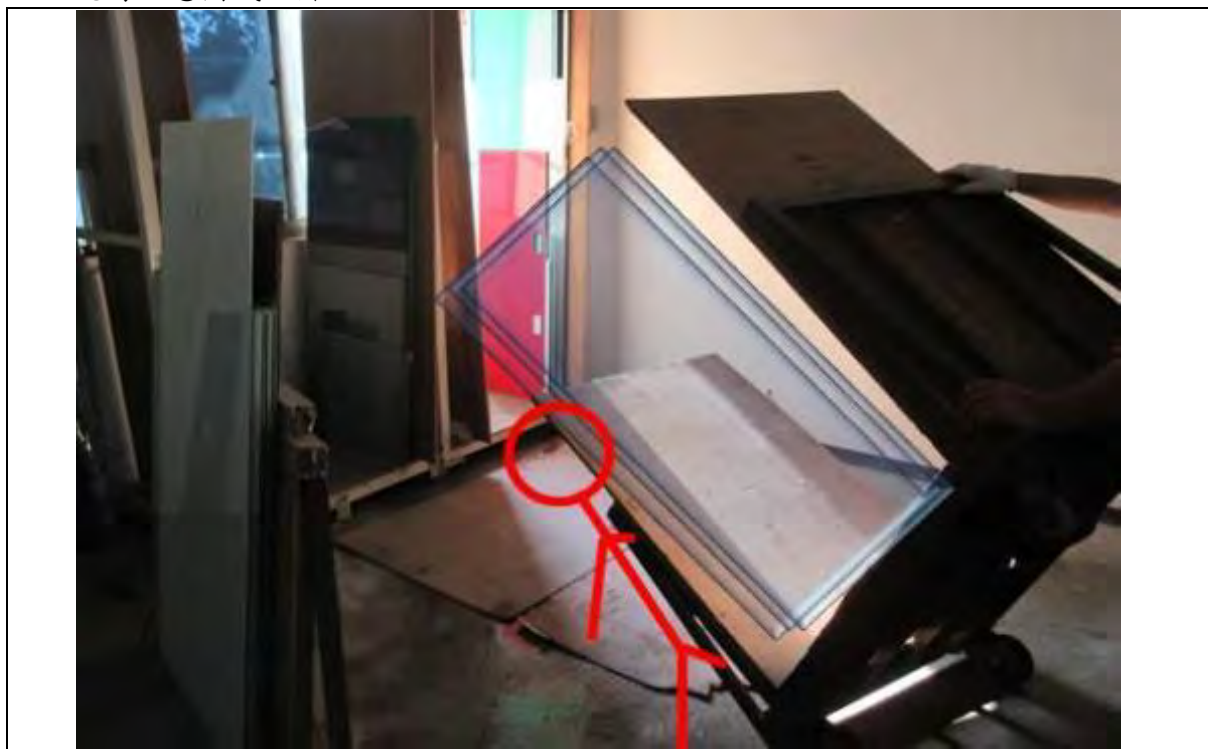
說明一

使用移動式貨架從事玻璃搬運作業，因該貨架未採取限制高度或變更堆積等必要設施，且單邊承載大量玻璃，致罹災者遭倒塌貨架壓擊倒臥地面死亡。

雇主對於堆置物料，為防止倒塌、崩塌或掉落，應採取繩索捆綁、護網、擋樁、限制高度或變更堆積等必要設施，…。(職業安全衛生設施規則第 153 條暨職業安全衛生法第 6 條第 1 項)

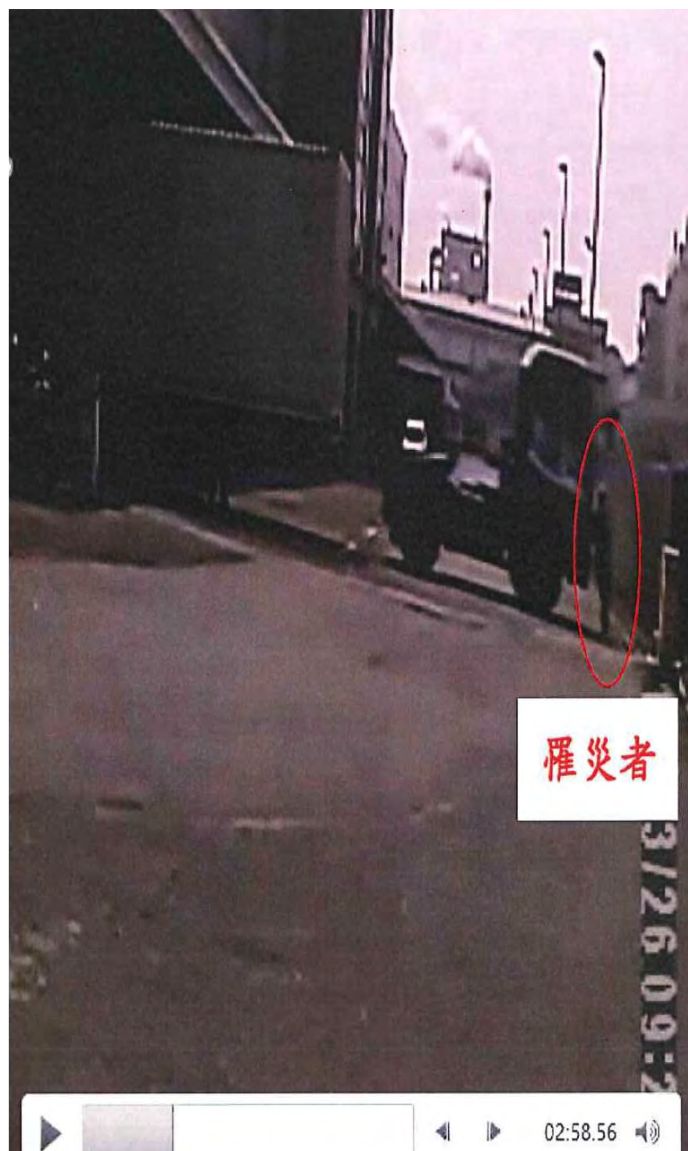
說明二

災害發生當日現場監視器畫面，顯示未有相關防逸走裝置（如輪擋等）。

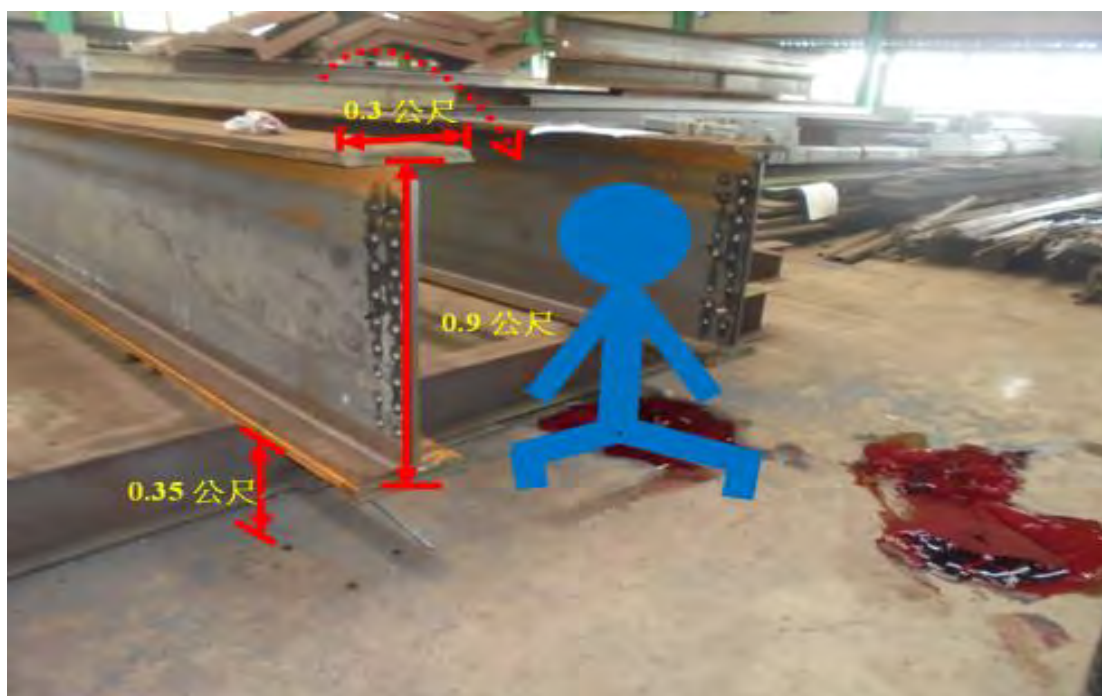
說明一

罹災者作業時遭傾倒之 H 型鋼壓住。

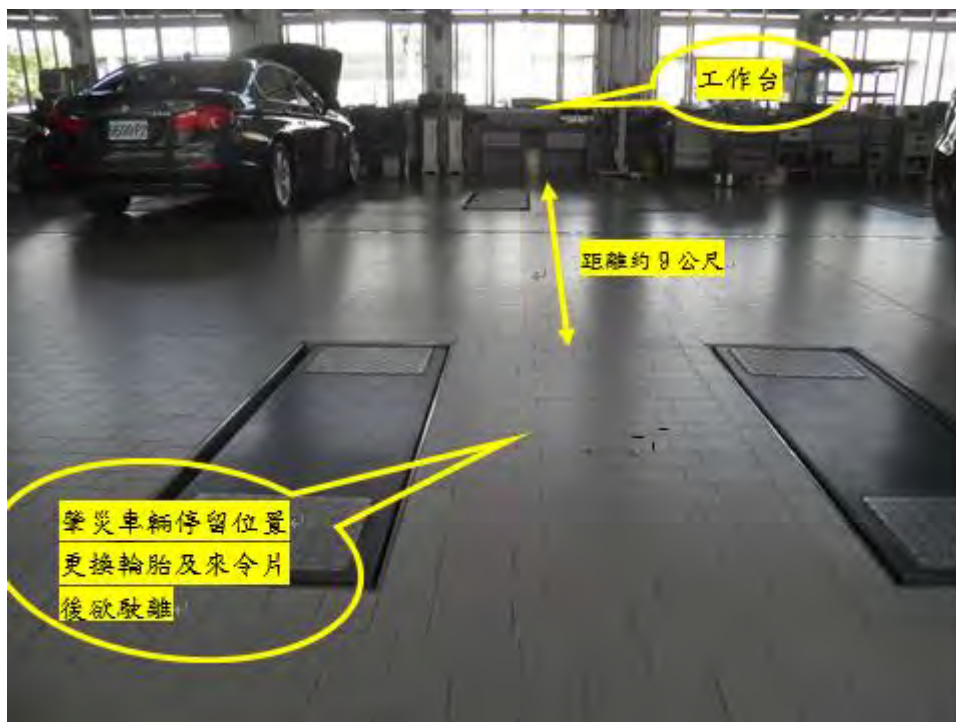
說明三

肇災車輛維修完成欲駛離時衝向對面工作台。

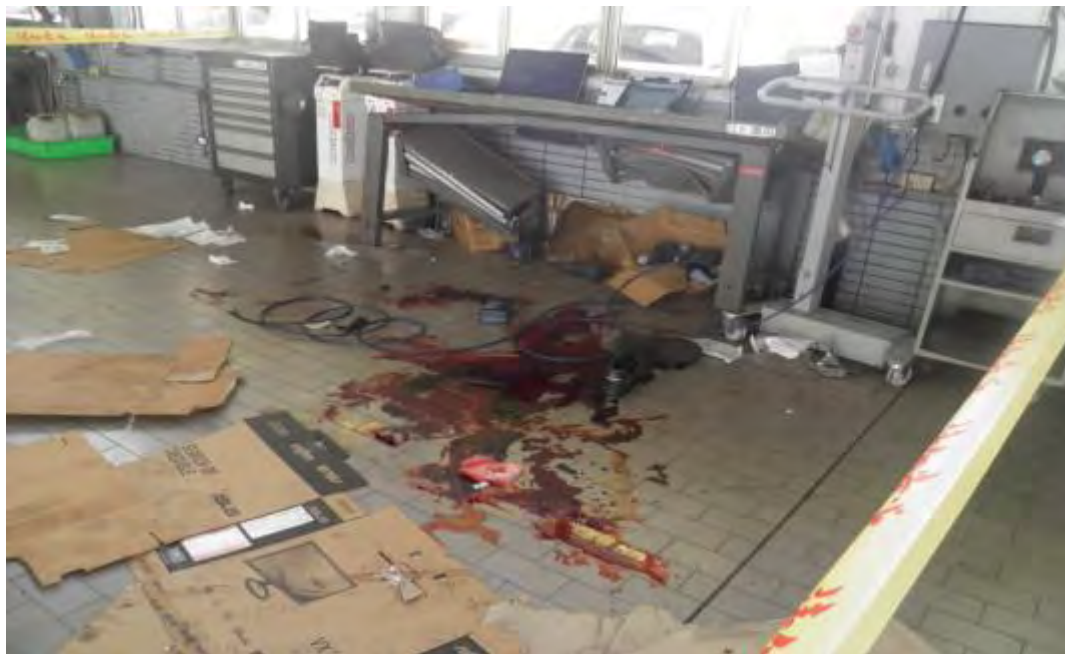
說明四

遭撞之工作台。

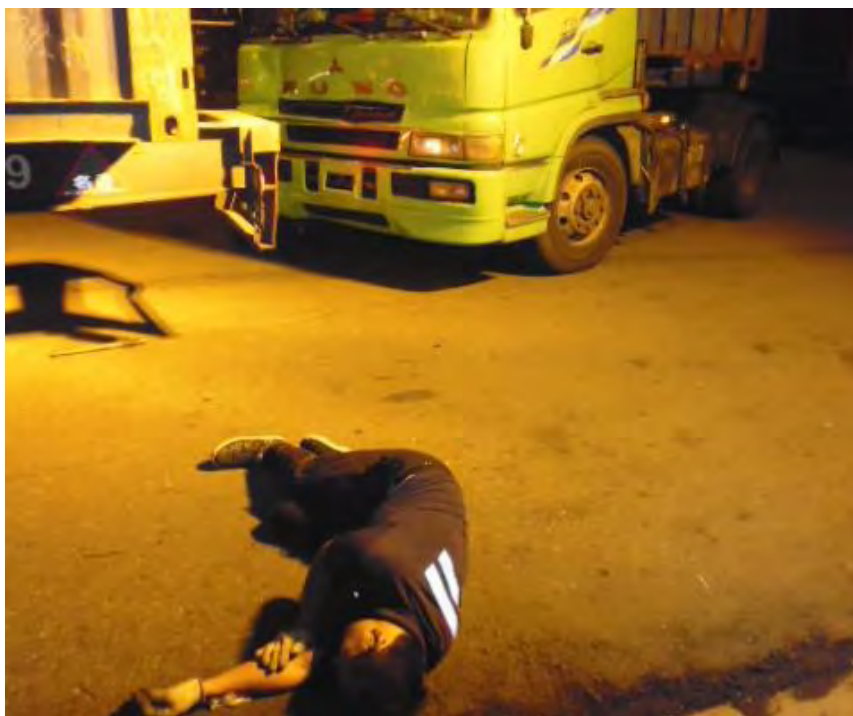
說明二

張罹災者遭撞擊後倒臥於聯結車旁，張罹災者作業時身上穿有反光帶之工作服。

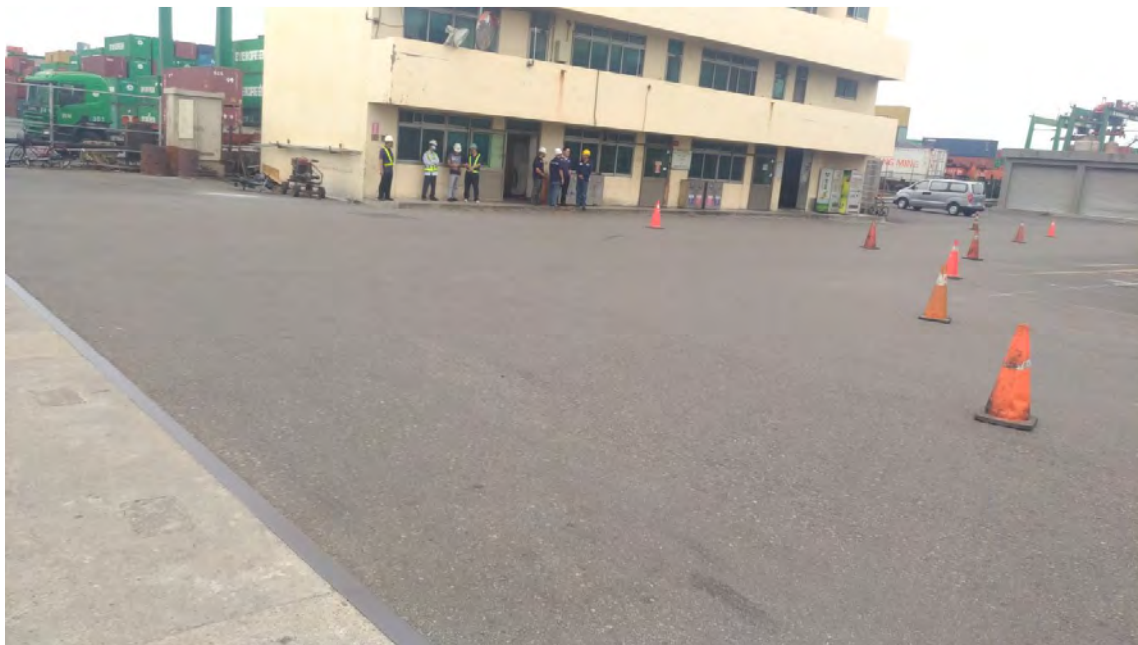
說明三

空櫃檢查區位於車輛出入路線上，未設置適當之交通號誌、標示或柵欄，亦未置交通引導人員交通錐為災害發生後才設置。

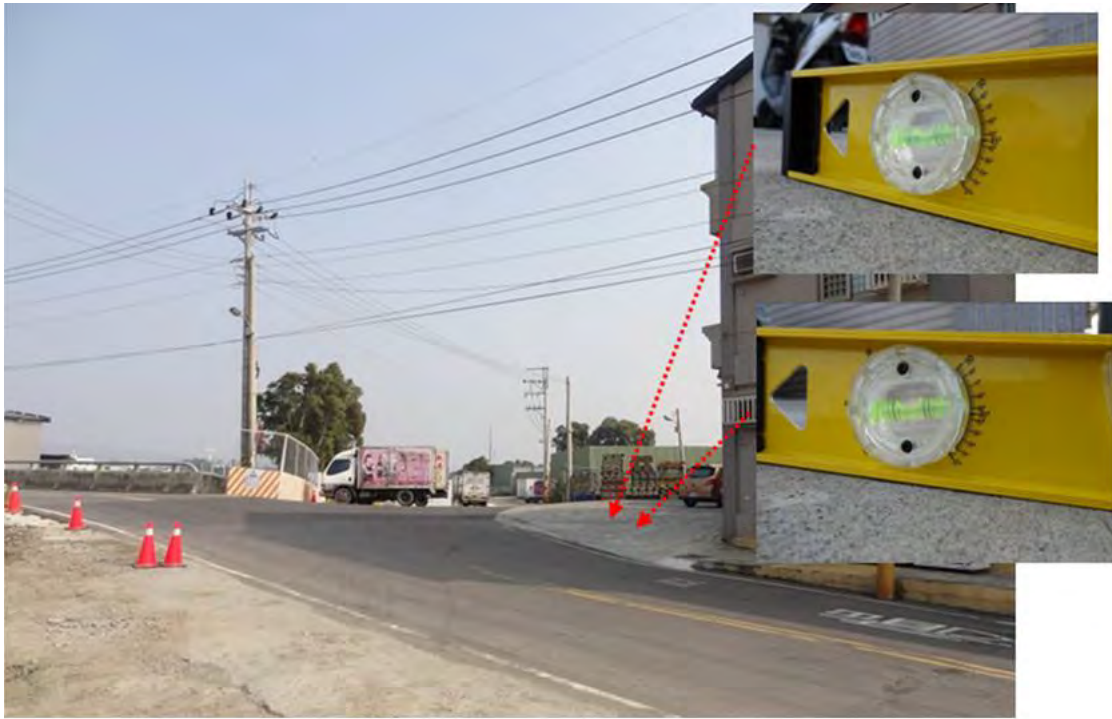
說明一

貨主處之前斜坡，坡度約 $7^{\circ}\sim 9^{\circ}$ 。

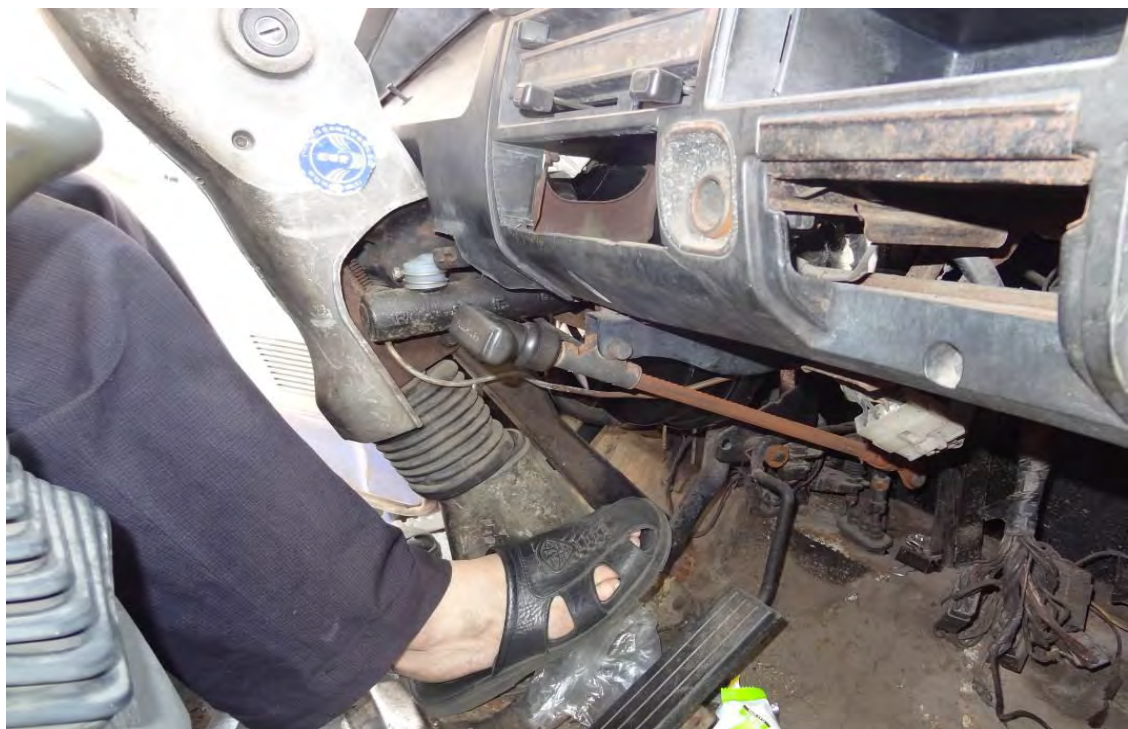
說明二

肇災之營業大貨車，手煞車未拉起狀態。

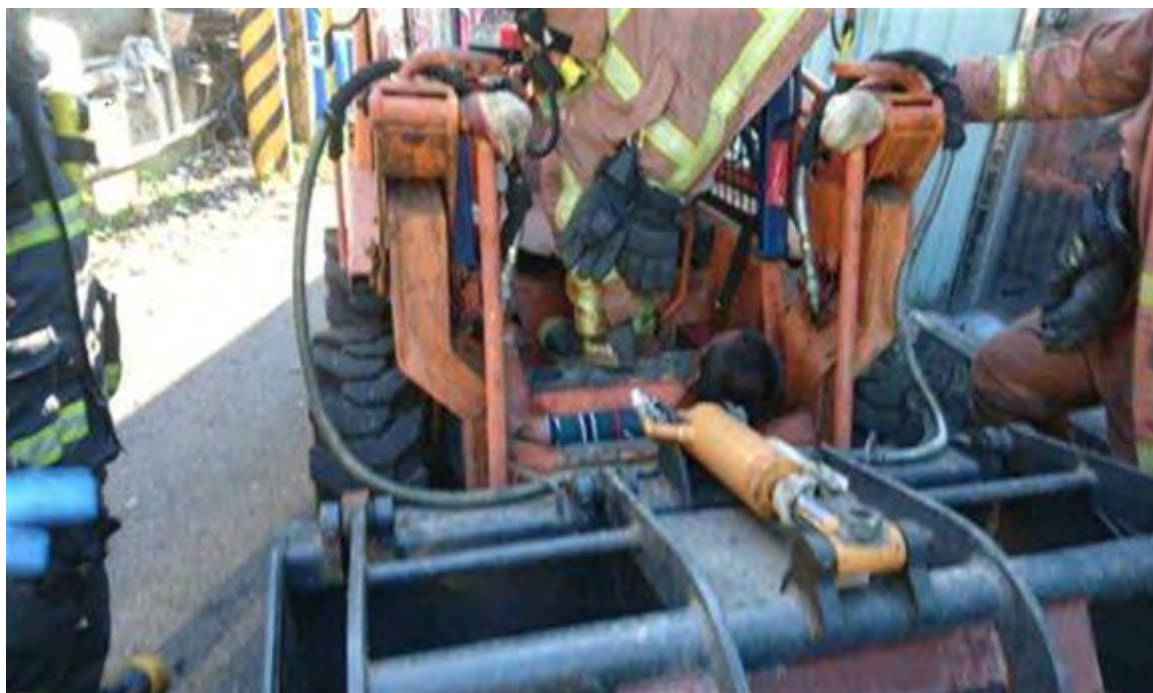
說明一

罹災者下車掃除樹枝，因未停止機械運轉及疑似誤觸操作踏板，致遭鏟土機鏟斗夾擊致死。

雇主對於機械之掃除、上油、檢查、修理或調整有導致危害勞工之虞者，應停止相關機械運轉及送料。為防止他人操作該機械之起動等裝置或誤送料，應採上鎖或設置標示等措施，並設置防止落下物導致危害勞工之安全設備與措施。（職業安全衛生設施規則第 57 條第 1 項暨職業安全衛生法第 6 條第 1 項）

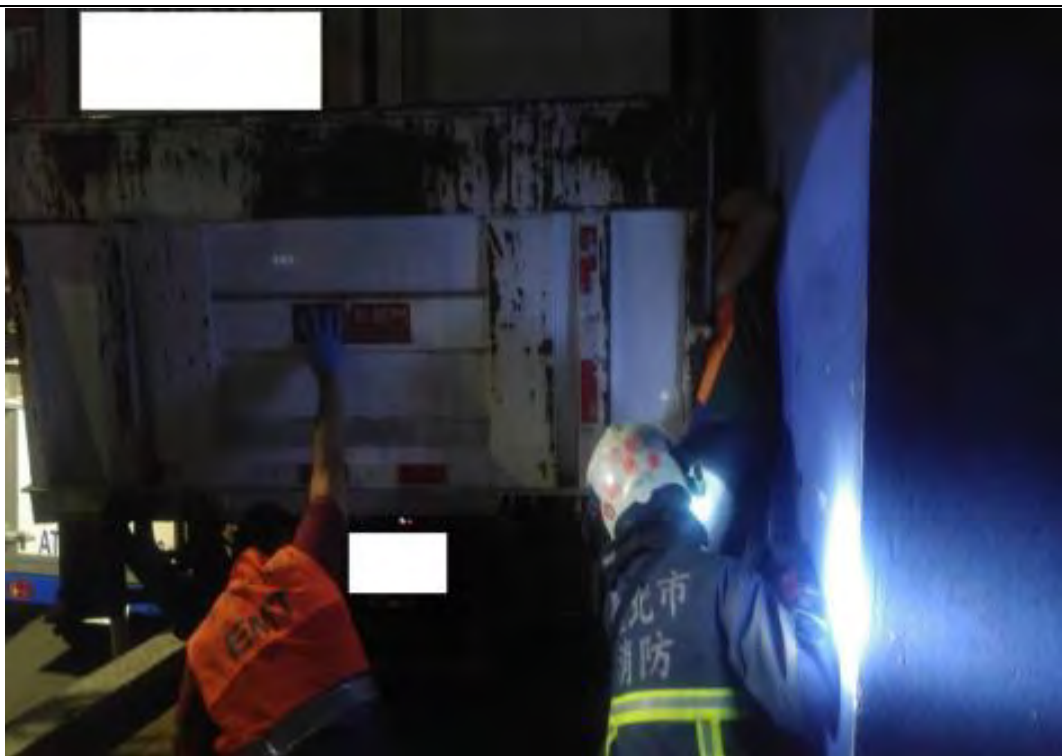
說明三

現場消防人員急救照片。（人員被夾於升降尾門及後車廂間）

雇主應使勞工於機械、器具或設備之操作、修理、調整及其他工作過程中，有足夠之活動空間，不得因機械、器具或設備之原料或產品等置放致對勞工活動、避難、救難有不利因素。（職業安全衛生設施規則第 22 條第 1 項暨職業安全衛生法第 6 條第 1 項）

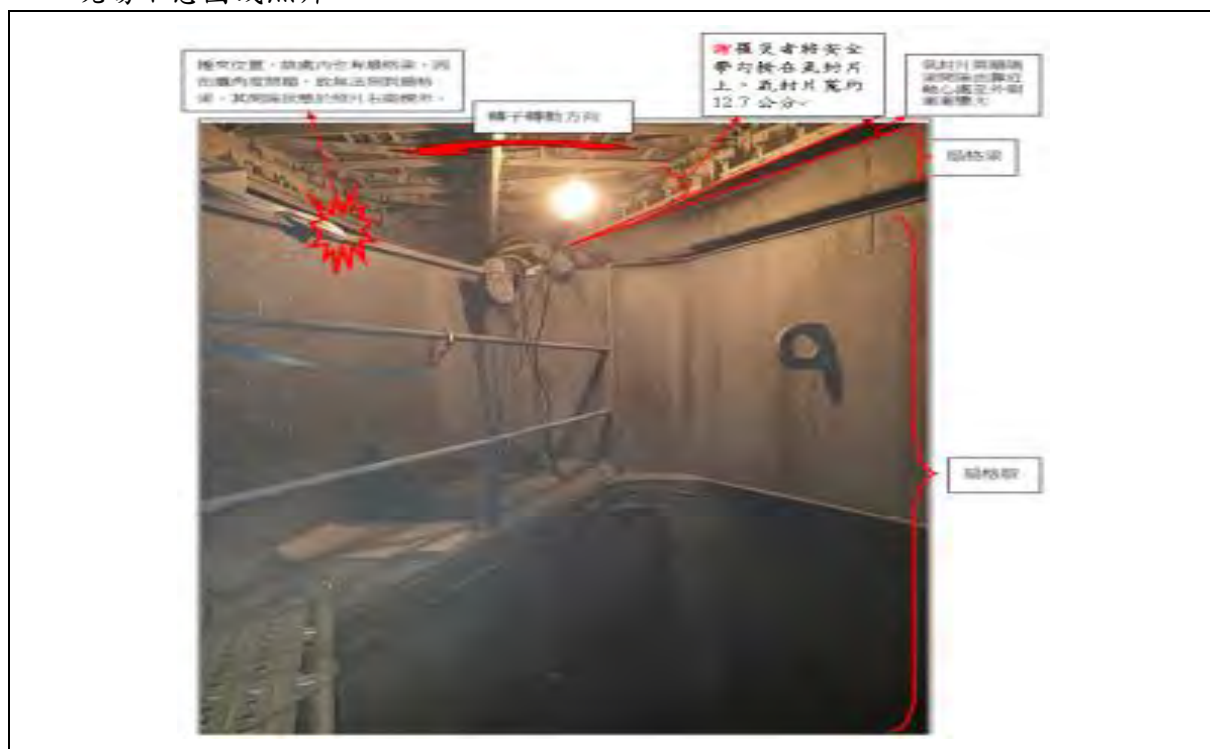
（一）直接原因：謝罹災者遭中 8 機 #8-1 空氣預熱器之轉子轉動捲夾，造成多重器官損傷並全身多處骨折，致創傷性休克死亡。

<p>說明一</p>	<p>災害發生前，謝罹災者在中八機#8-1 空氣預熱器一次風側內，從事清理飛灰作業，因要清理靠近軸心處的飛灰，故罹災者以趴姿清理，且當時謝罹災者將安全帶勾掛在氣封片上。</p>
------------	--

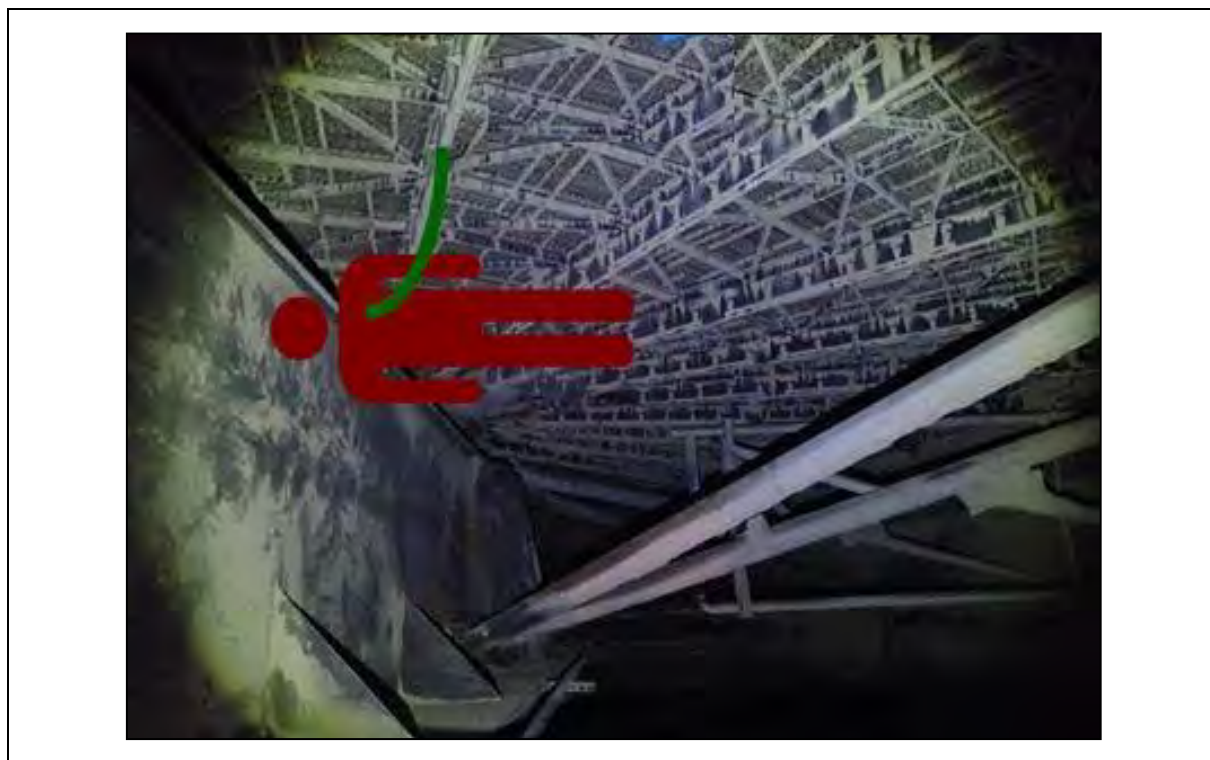
<p>說明二</p>	<p>災害發生後，謝罹災者遭捲夾至冷端燃氣側內，身上配掛的安全帶仍勾掛在氣封片上。</p>
------------	---

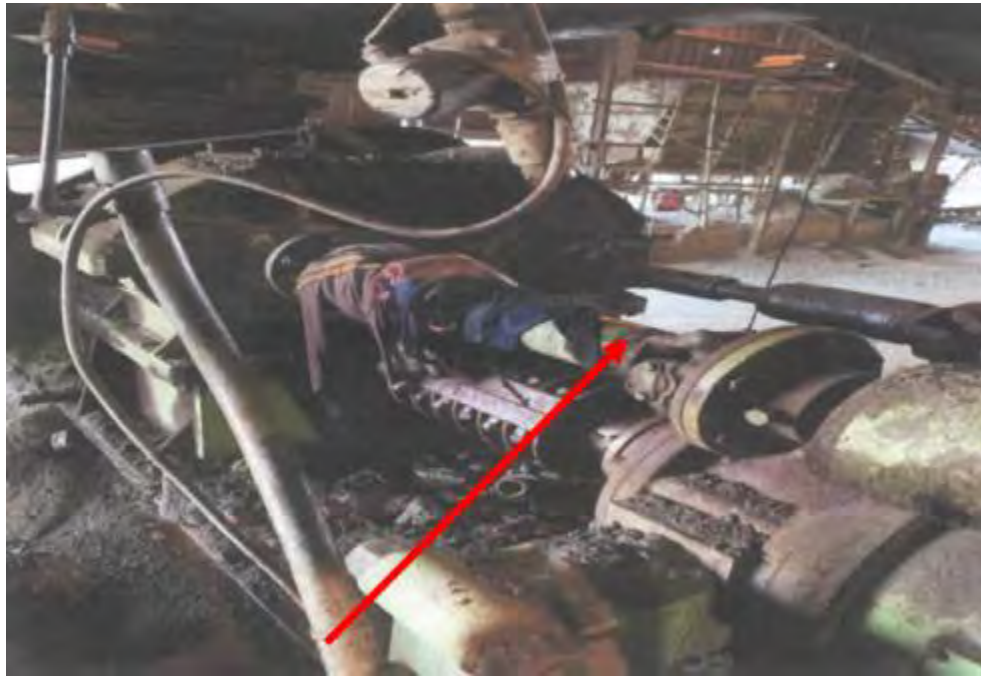
說明一

發生災害之轉軸。

（二）雇主對於勞工操作或接近運轉中之原動機、動力傳動裝置、動力滾捲裝置，或動力運轉之機械，勞工之頭髮或衣服有被捲入危險之虞時，應使勞工確實著用適當之衣帽。（職業安全衛生設施規則第 279 條暨職業安全衛生法第 6 條第 1 項）

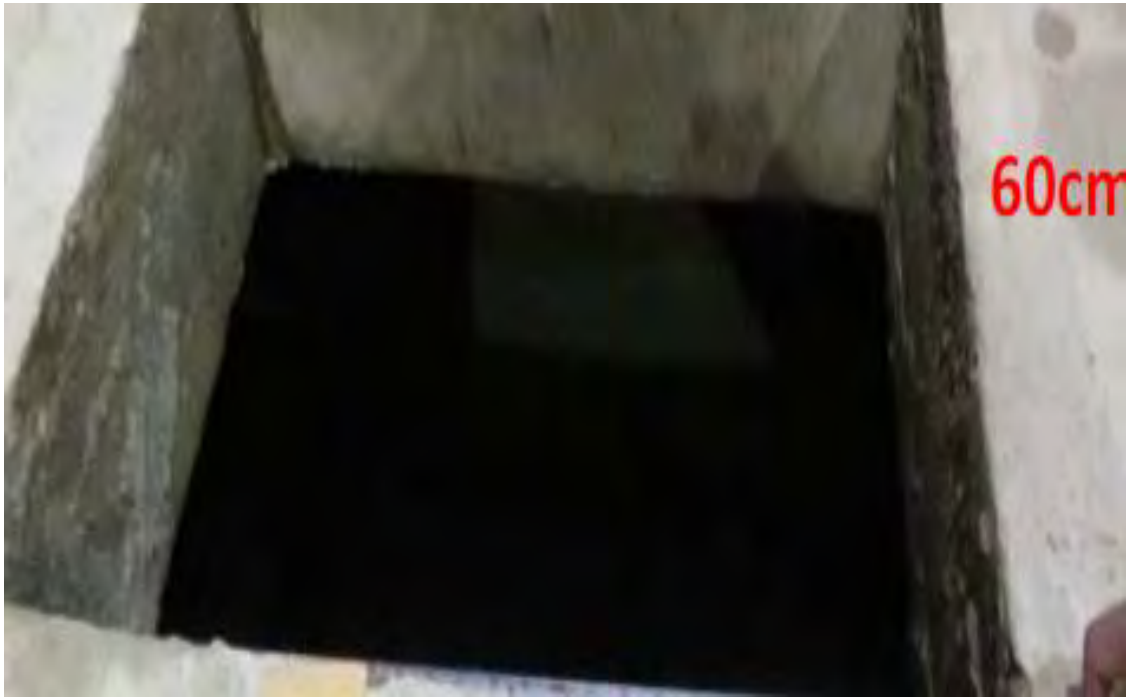
說明三

開口 100 公分*60 公分。

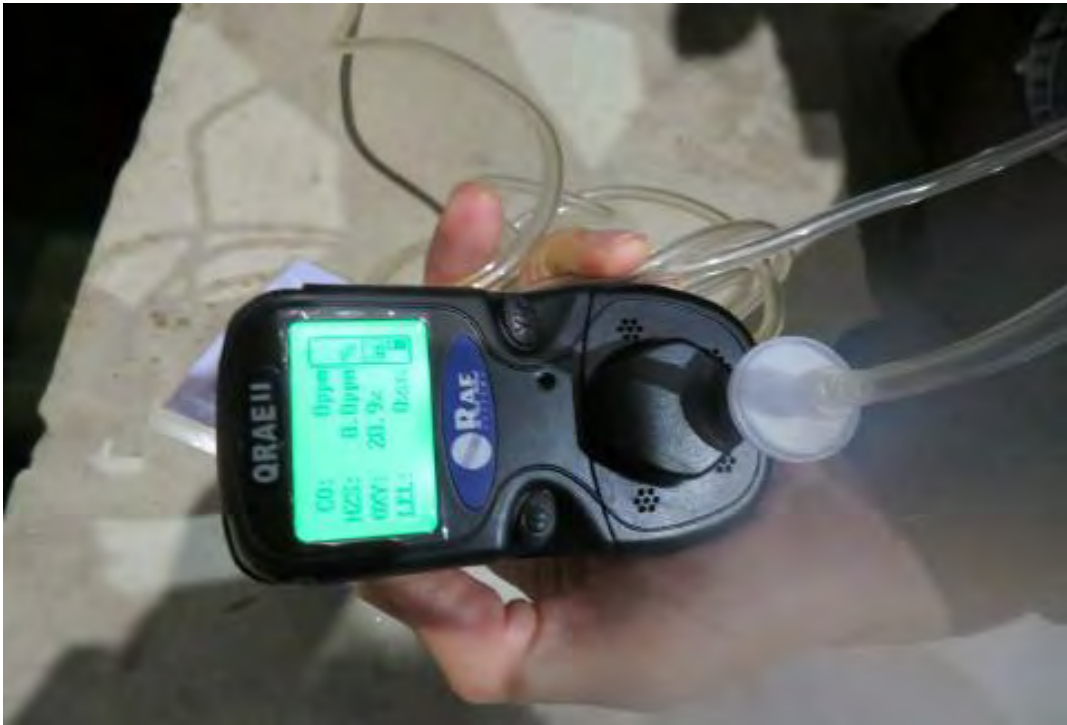
說明四

消防蓄水池內有害氣體量測結果為 0，氧氣濃度為 20.9%。

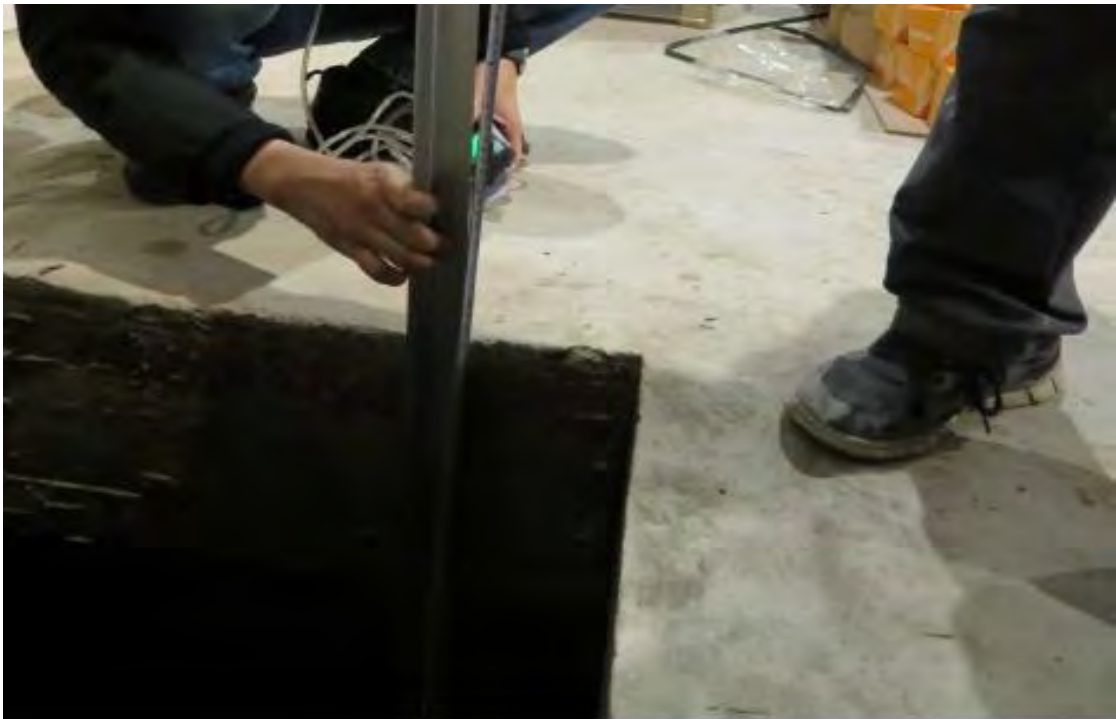
說明五

消防蓄水池量測深度為 2.43 公尺、水深 1.8 公尺。

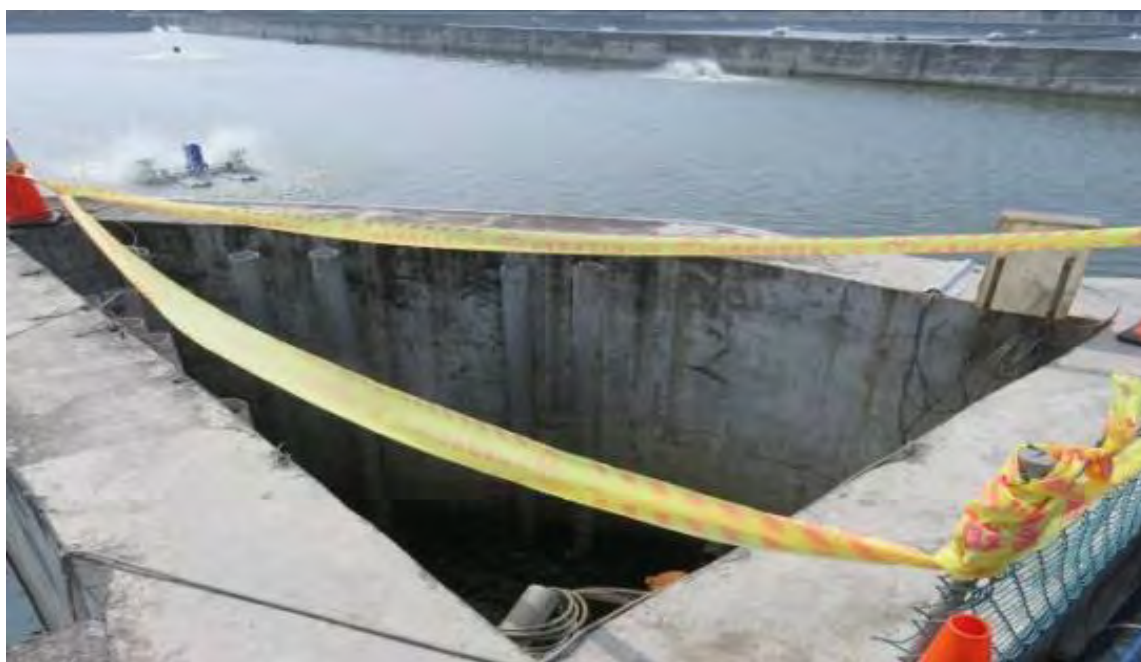
說明一

鮪○水產股份有限公司○養殖場 B 區洩水口外觀，兩邊為 5 公尺、3 公尺，斜邊為 6 公尺，通道寬度為 60 公分。

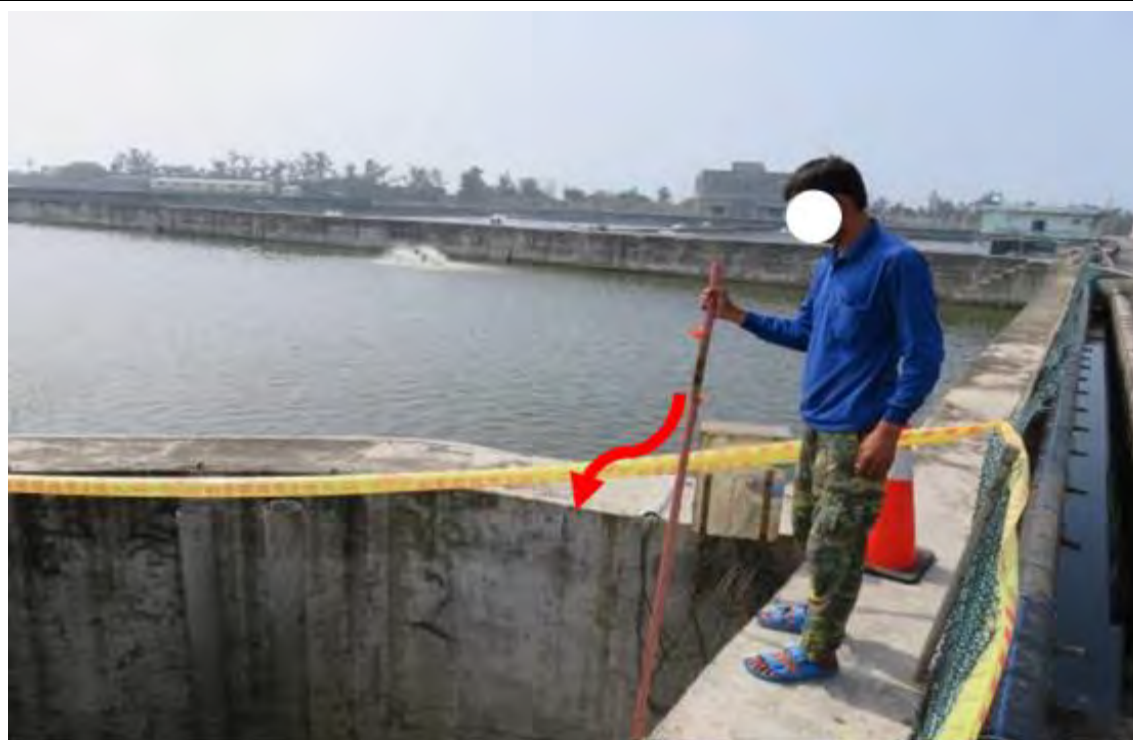
說明二

研判林罹災者災害發生前站立於洩水口 3 公尺邊通道邊緣，手持打撈器要進行洩水口打撈雜物時，因重心不穩自洩水口通道邊緣跌落距通道 2.1 公尺高度水面模擬情形。

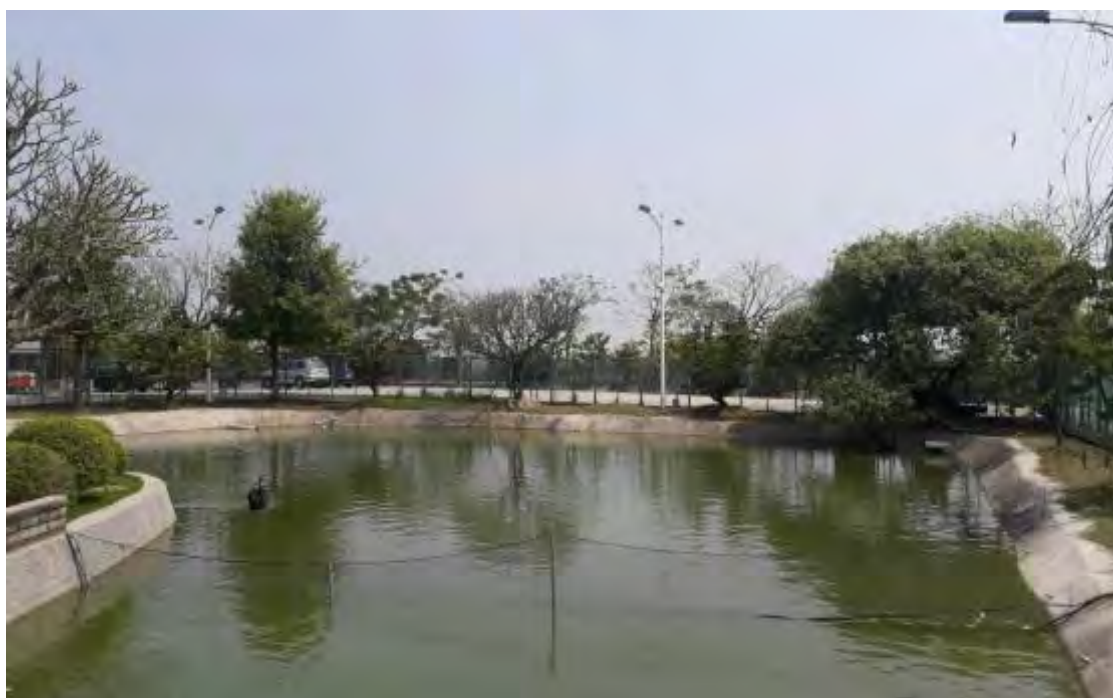
說明一

災害現場池塘長×寬約為 50 公尺*25 公尺，面積大約 1250 平方公尺，池塘高度約 2.3 公尺，當日水深約 1.6 公尺。

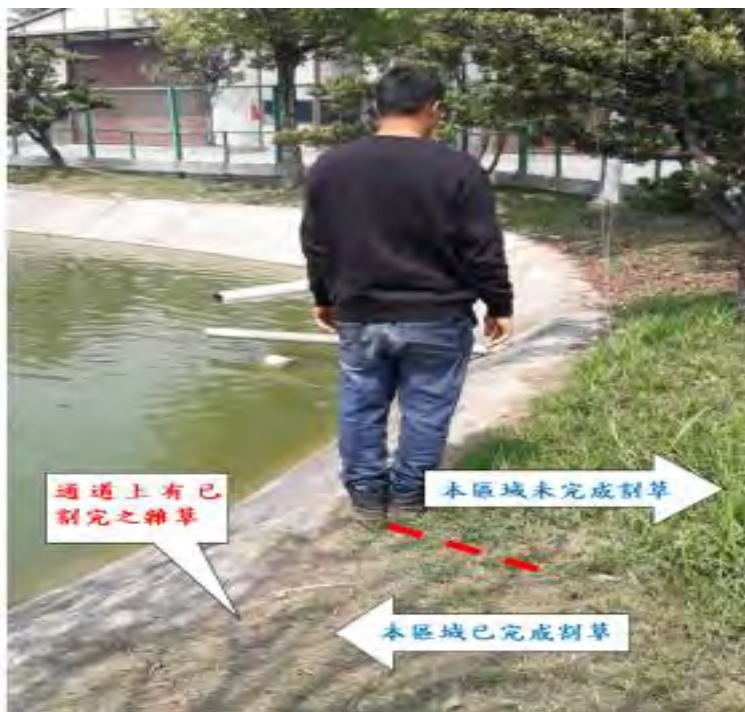
說明二

罹災者身上背負除草機行走在寬度 25 公分通道從事雜草清除作業，通道上有已割完之雜草，造成作業時不慎滑倒跌入高度約 2.3 公尺且水深約 1.6 公尺之池塘內。（此為模擬割草時站立位置之照片）

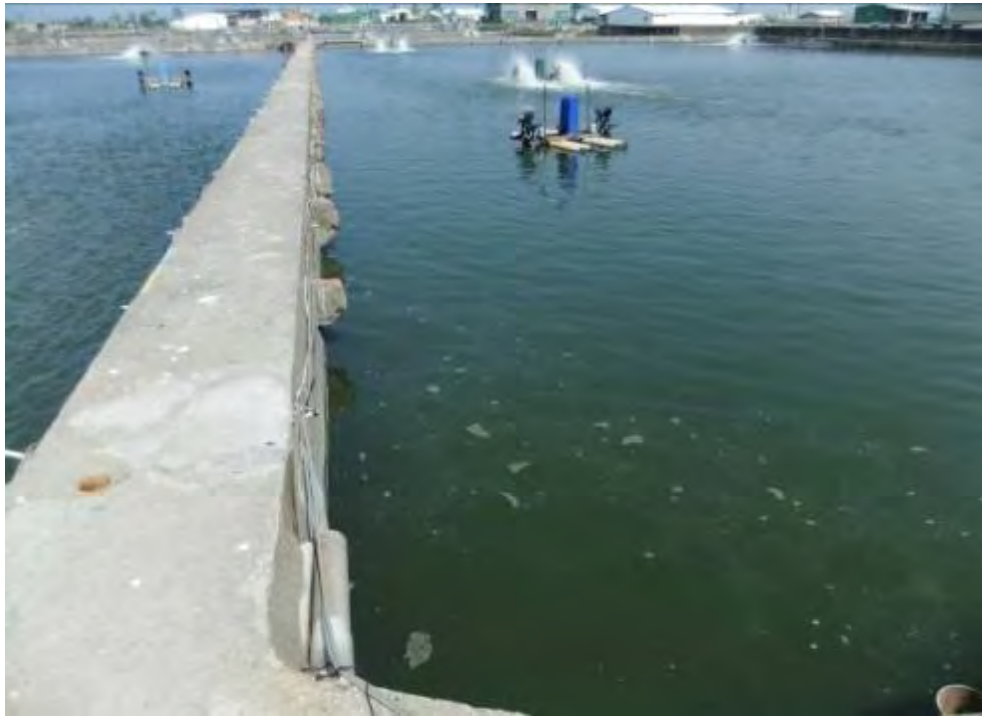
說明一

位於屏東縣○鄉○路段○號電桿旁罹災者經營之魚塭，略分為左前、左後、右前、右後方共計4口魚塭，每口魚塭長約75公尺，寬約45公尺，估算該4口魚塭總長約150公尺，總寬約90公尺。

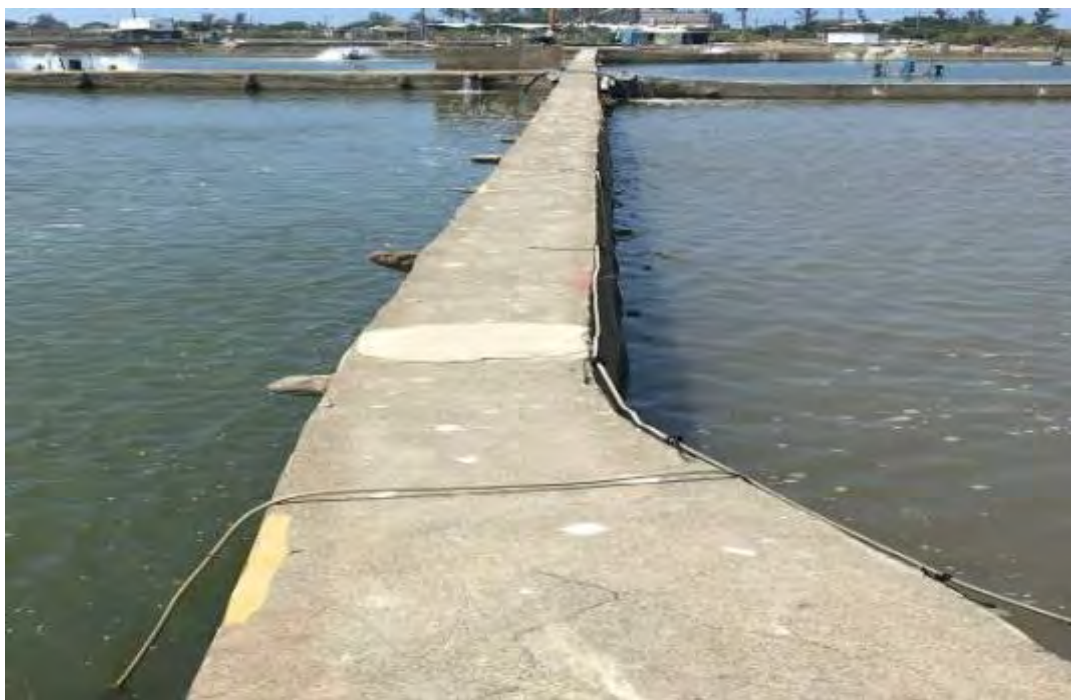
說明二

自營作業者林賢德於 107 年 5 月 31 日 18 時至 19 時在位於屏東縣○鄉○路段○號電桿旁右前方水深約 120 公分之魚塭右上方角落持飼料桶餵食飼料時，在行經距右前方魚塭右上方角落約 10 公尺處，遭該處橫跨寬端通道無漏電狀況之電線絆倒，致發生跌落水深約 120 公分之魚塭溺斃。

右前方魚塭右上角落肇災處橫跨寬端通道之電線外觀。

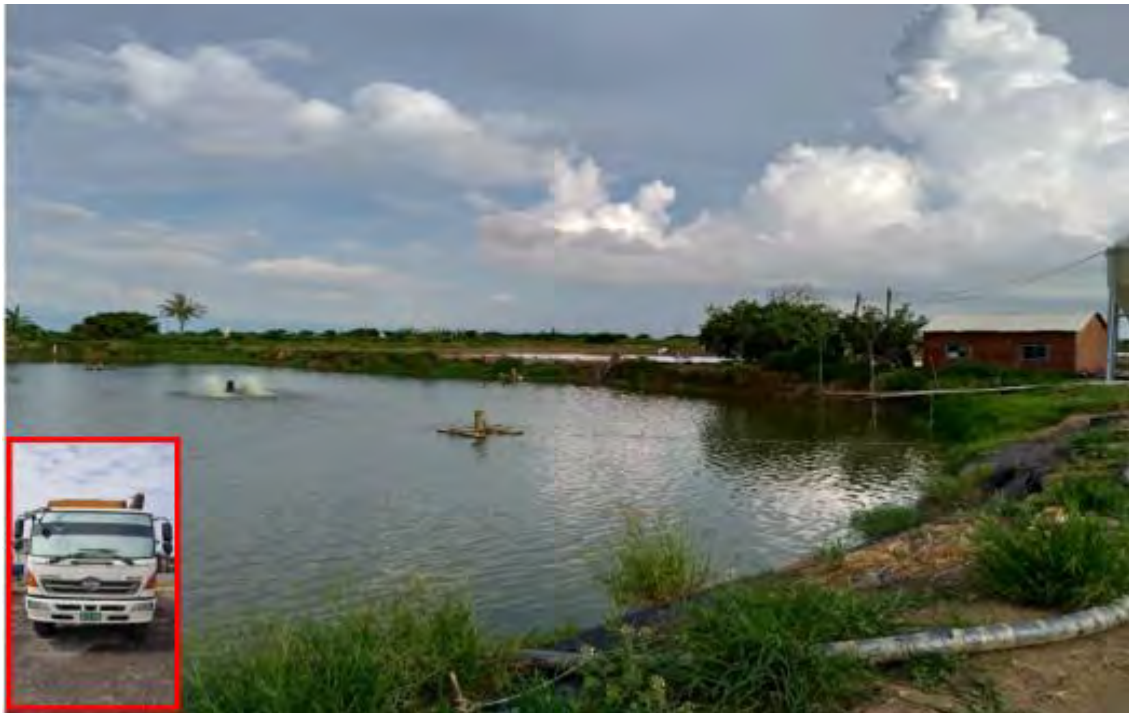
說明一

災害現場位於嘉義縣○鎮○里○段地號○號。陳罹災者自有飼料槽貨車已由陳罹災者的弟弟開回家。

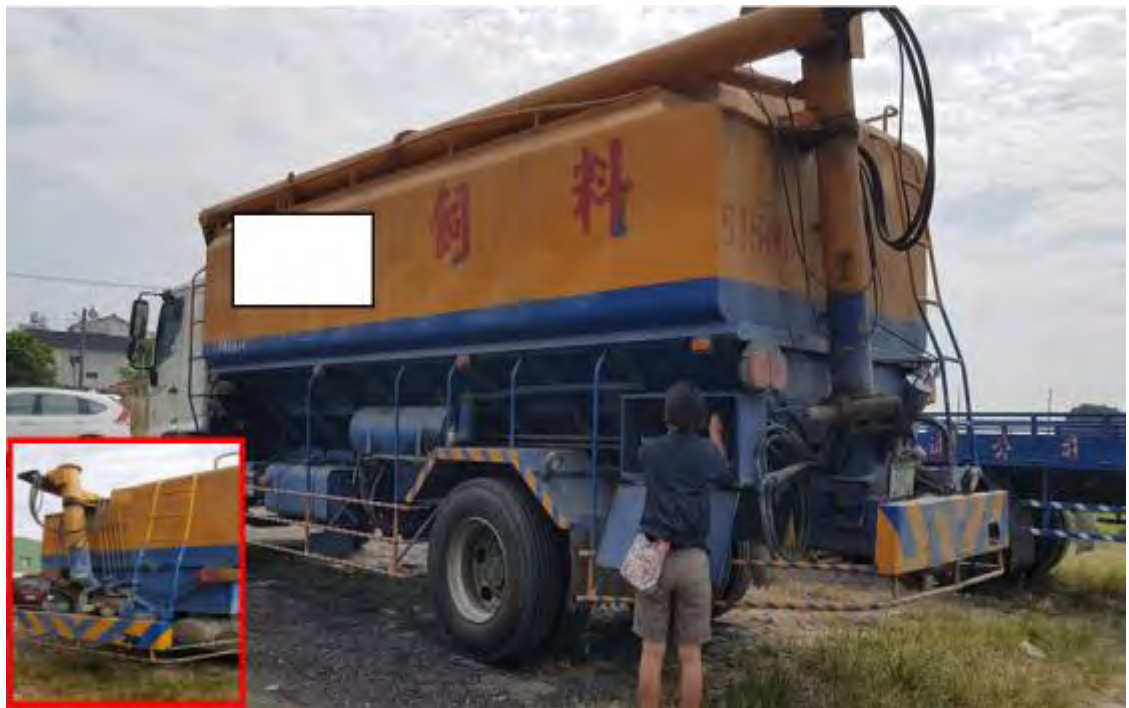
說明二

陳罹災者當時手握操作桿，雙腳站在草皮地面上，卸料管向上伸起，碰觸到高壓電線，致使感電。（此為模擬照片）

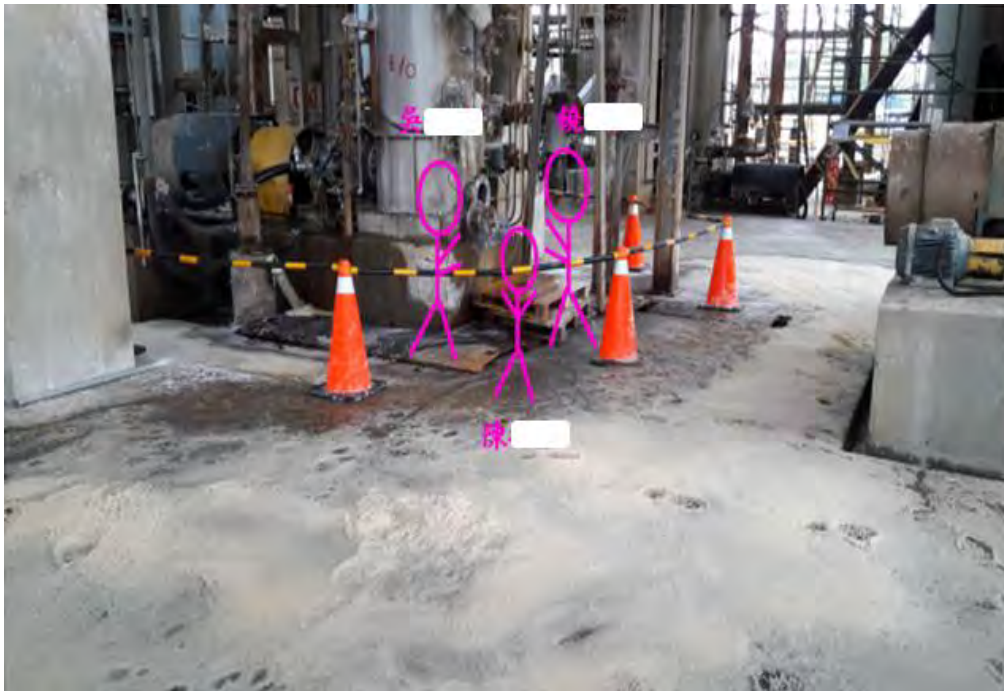
說明一

當進行 E/O 豎管排放作業時，該公司未提供陳罹災者、吳罹災者及饒罹災者等三名作業人員防護具穿戴狀況下，由吳罹災者及饒罹災者扶住液位計，陳罹災者進行拆除法蘭螺絲動作，先拆鬆對向之螺絲洩壓排放再觀視已無排出後，判斷管內應已排空，隨即將其他螺絲也拆卸，不料拆至第三顆螺絲時，漿料開始噴出，因豎管內容物尚未進行灌水降溫程序，因此三人與噴濺之高溫漿料接觸致燙傷軀幹及四肢。

(一) 雇主對於化學設備及其附屬設備之改善、修理、清掃、拆卸等作業，應指定專人，依下列規定辦理：一、決定作業方法及順序，並事先告知有關作業勞工。二、為防止危險物、有害物、高溫水蒸汽及其他化學物質洩漏致危害作業勞工，應將閥或旋塞雙重關閉或設置盲板。…。(職業安全衛生設施規則第198條第1、2款暨職業安全衛生法第6條第1項)
