107 年度全國重大
職業災害實例摘要
彙編（非營造業）

中華民國 109 年 4 月

107 年度非營造業重大職災實例

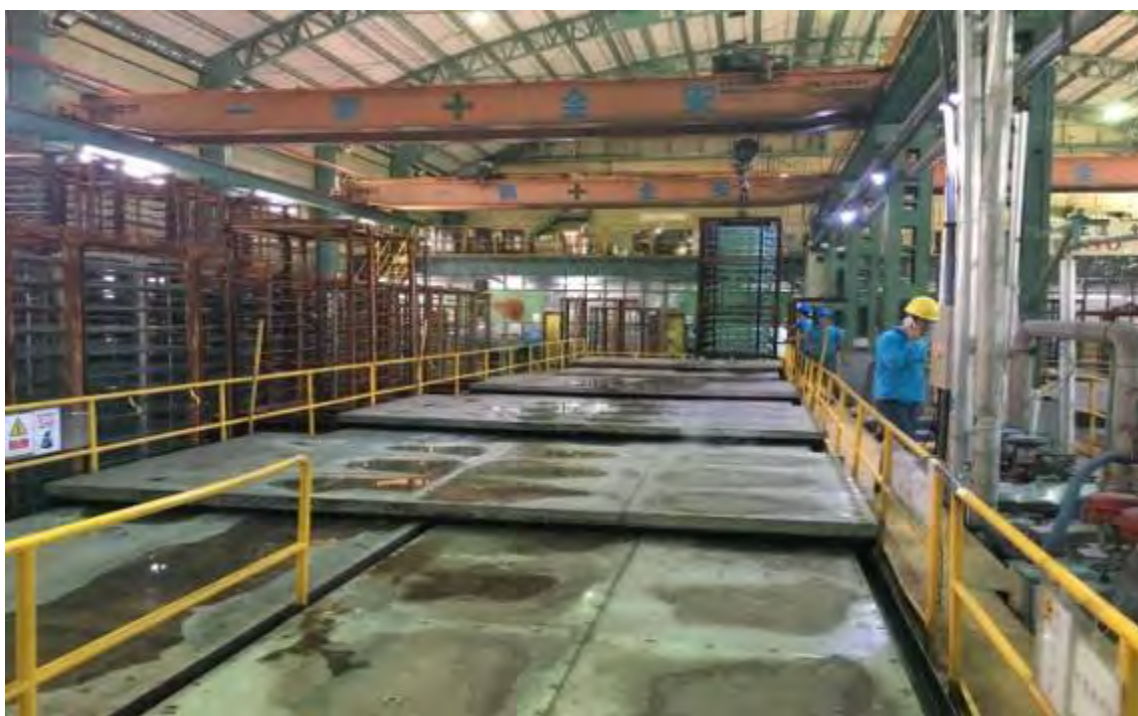
說明一

水池作業區。

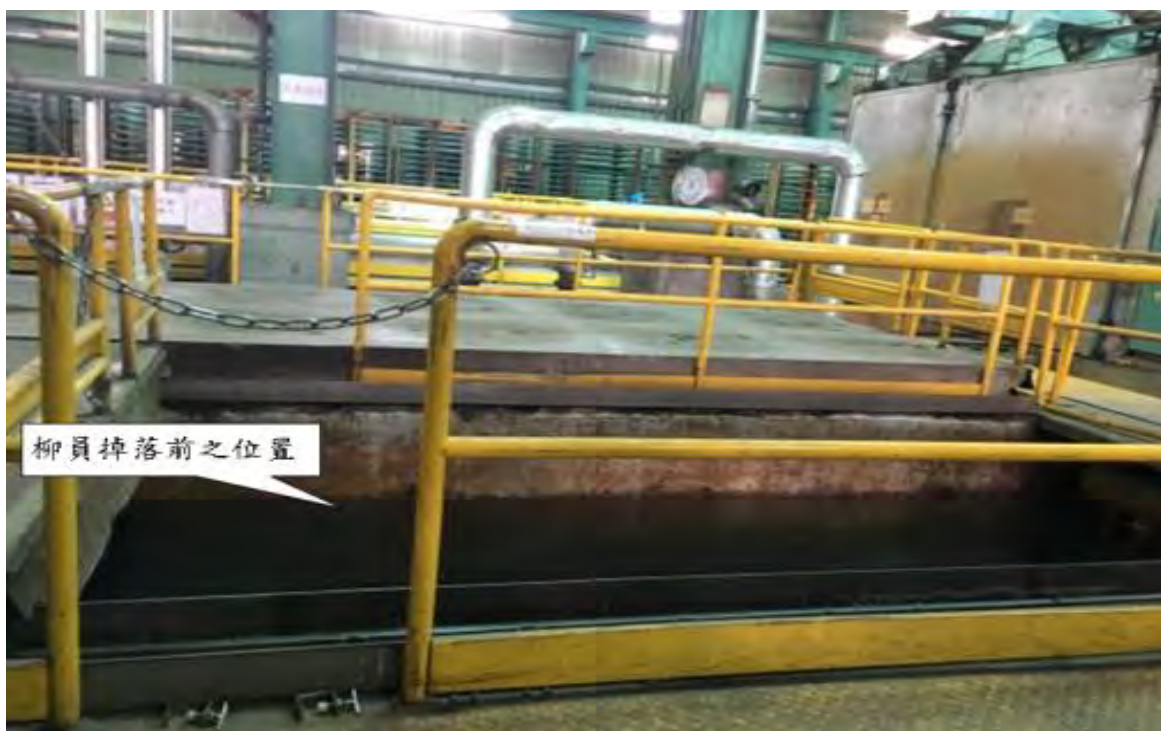
說明二

柳員掉落水池前之位置示意圖。

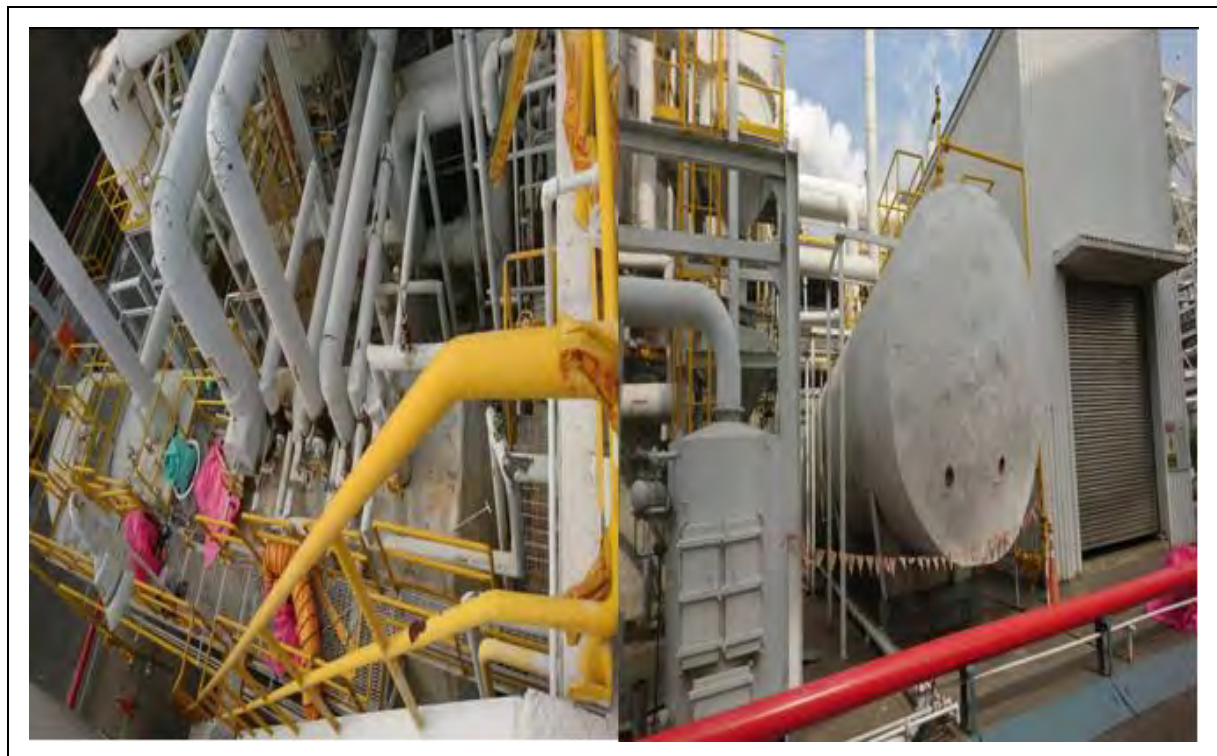
說明二	V808 巷臥式圓筒型熱煤熔解槽外觀圖。
-----	----------------------

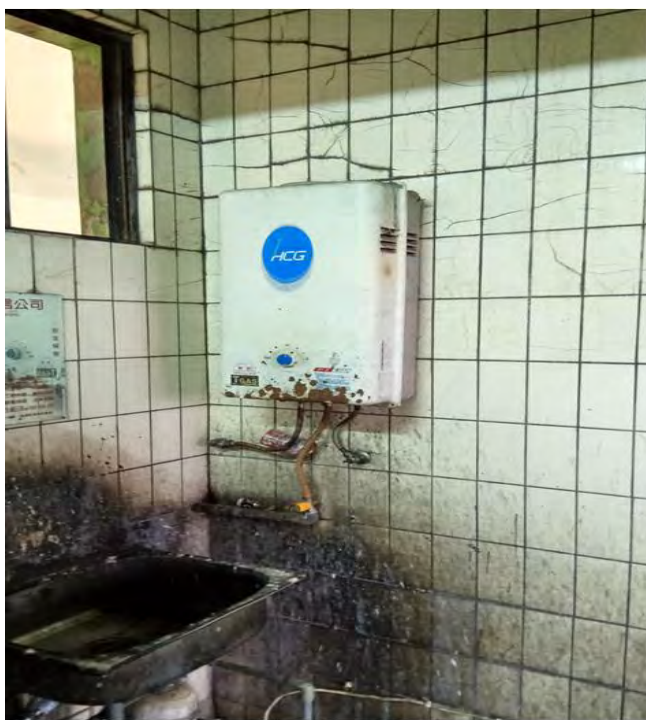
說明一

現場廁所內熱水器。(未設置強制排氣)

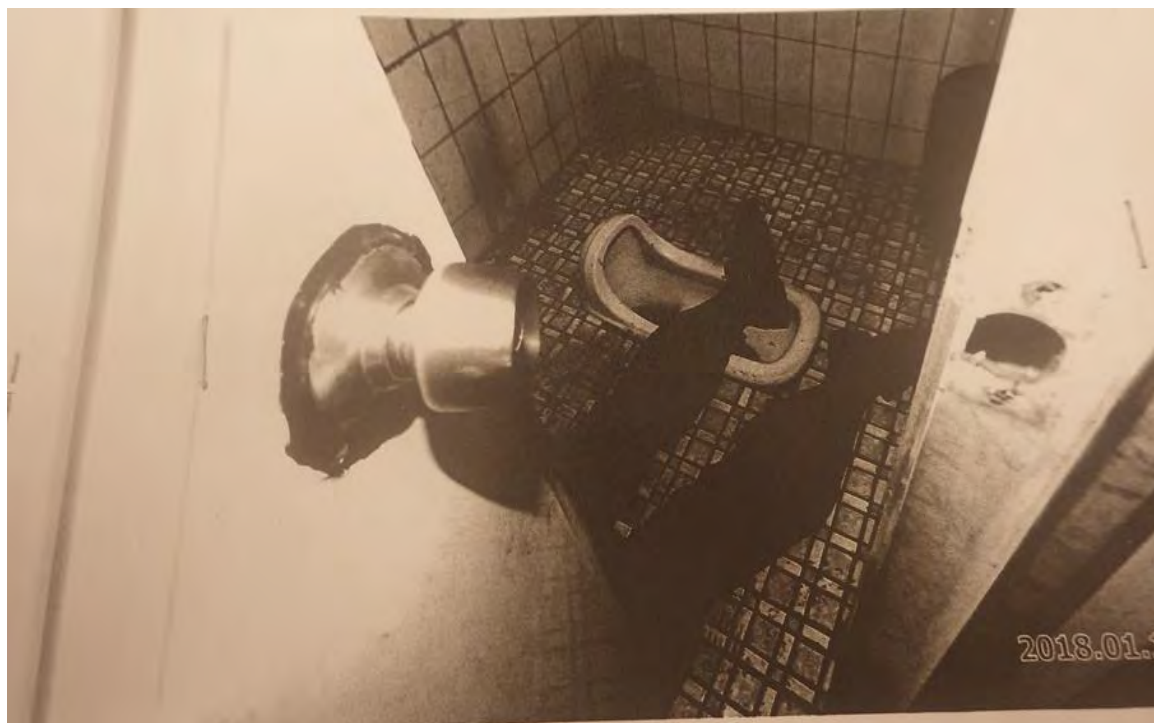
說明二

發現罹災者照片。

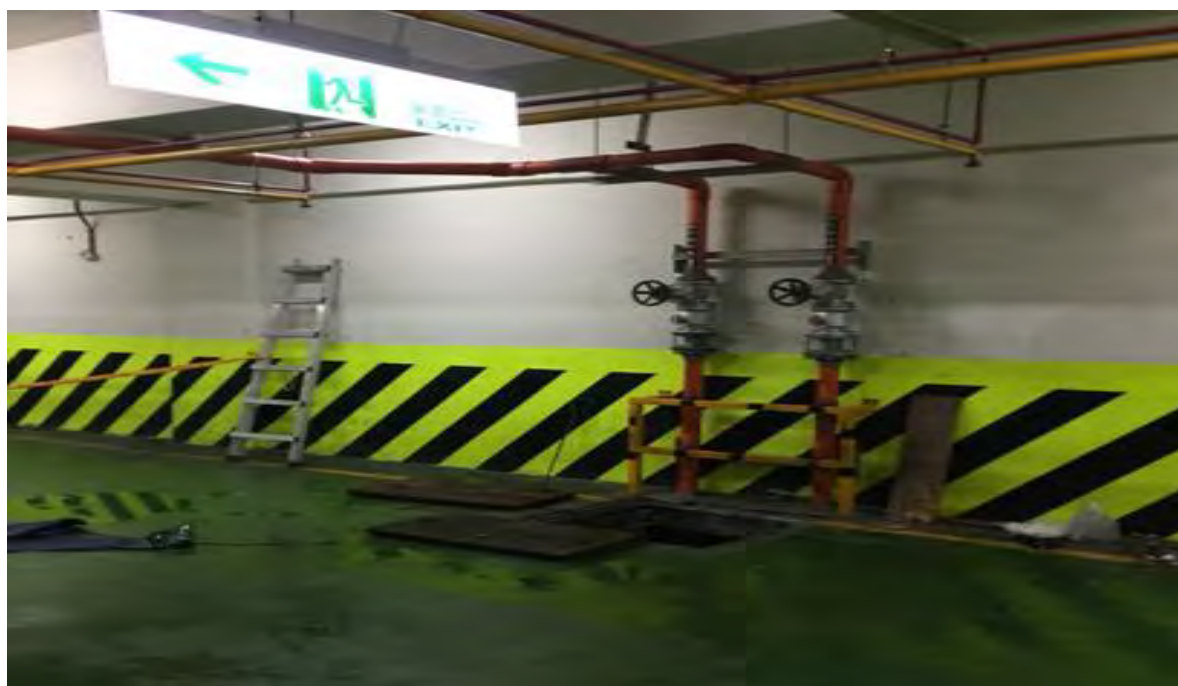
說明一

災害發生地下廢水池圖照。

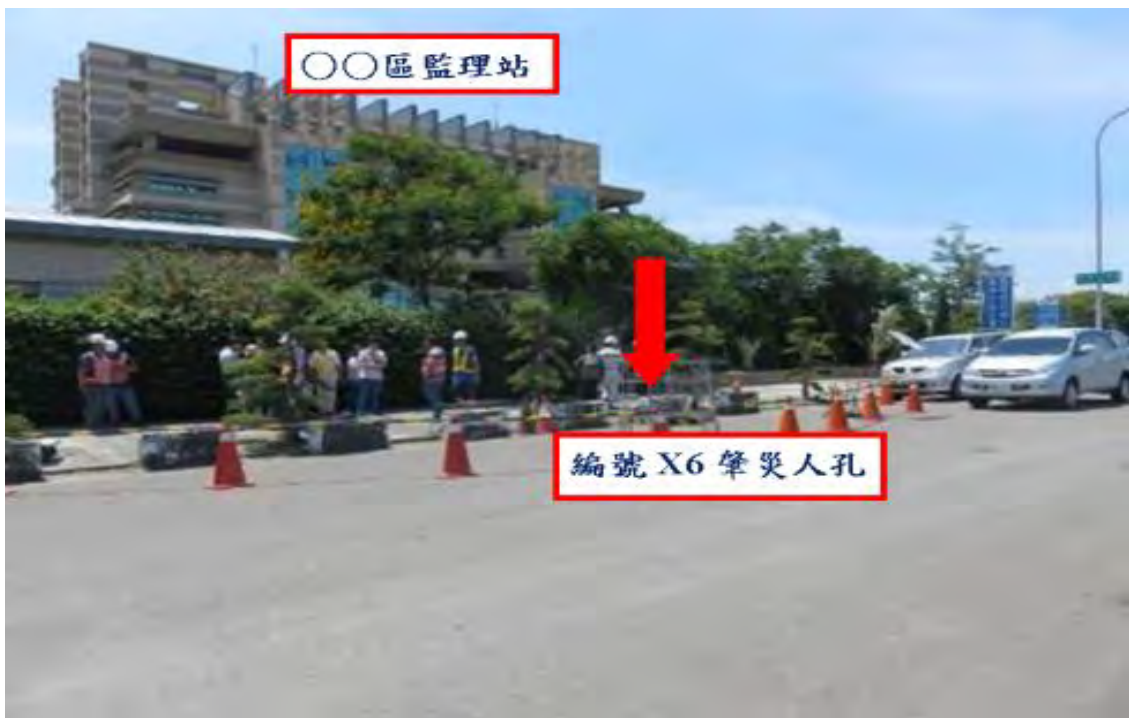
說明一

編號 X6 肇災人孔位於○○區監理站（嘉義縣朴子市○○路○○號）右前方距離正門約 20 公尺處。

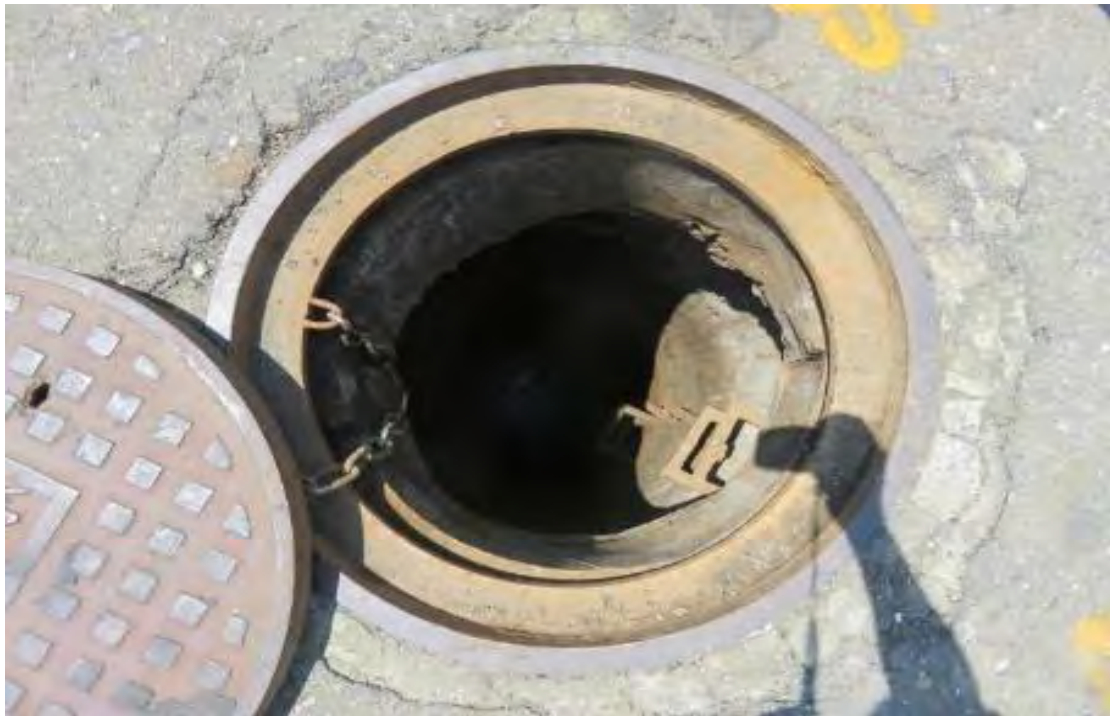
說明二

編號 X6 肇災人孔概況。

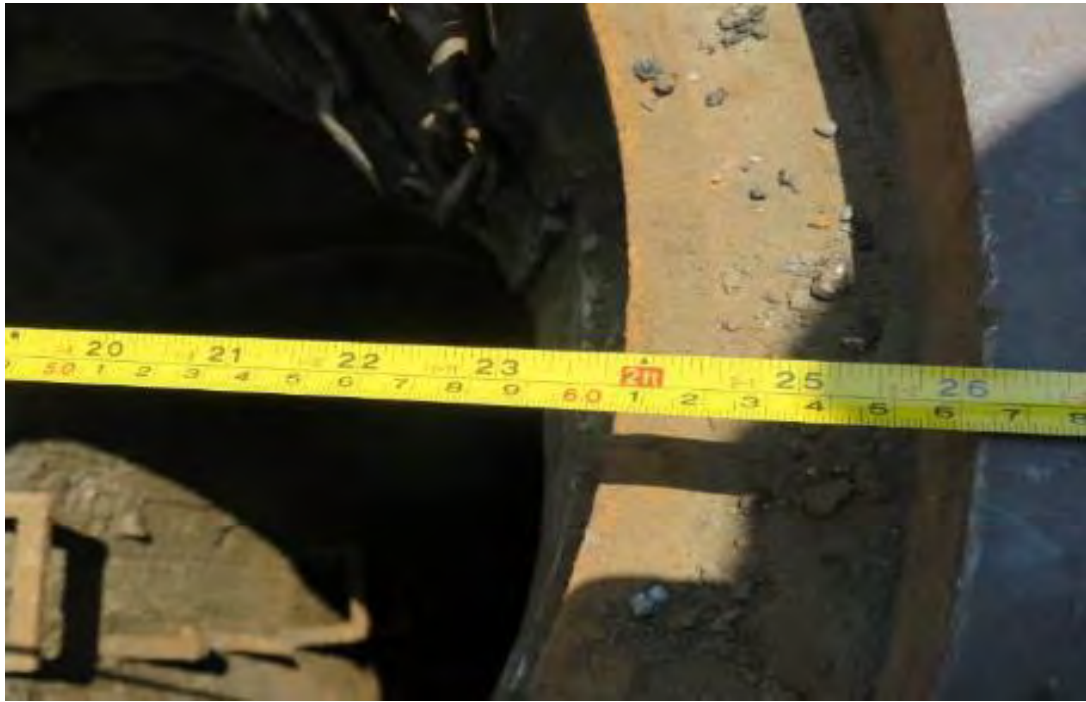
說明三

編號 X6 肇災人孔內徑約 60 公分，人孔深度為 6.82 公尺。

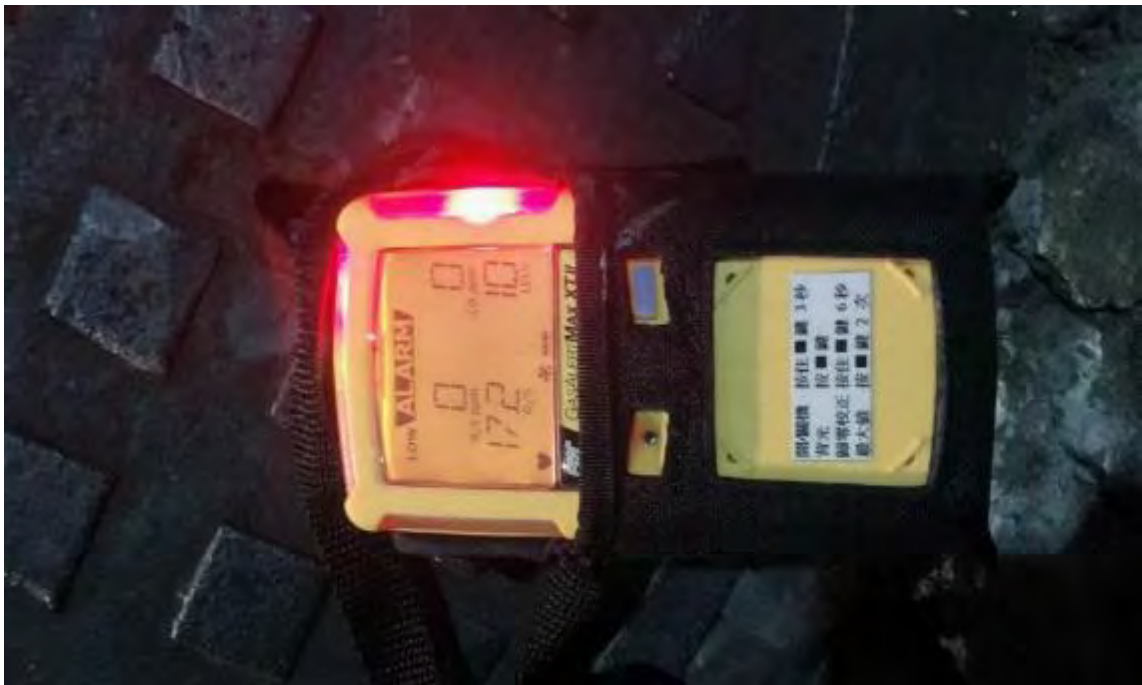
說明四

災害發生約 2.5 小時後（約當晚 20 時 10 分許），使用四用氣體（氧氣、可燃性氣體、一氧化碳、硫化氫）偵測器測定肇災人孔內底部空氣中氧氣濃度約 17.2%、可燃性氣體濃度為爆炸下限值之 10%、另一氧化碳及硫化氫氣體濃度均未測得。

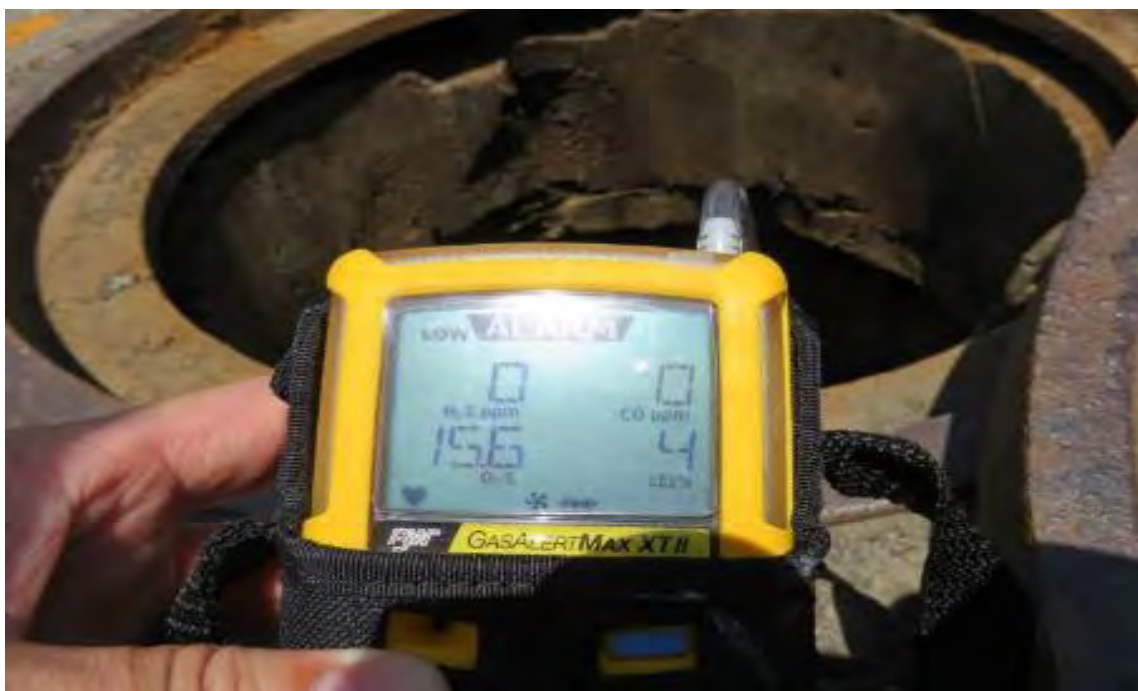
說明五

重建災害現場將人孔蓋復原，隔日（5月19日）再將人孔蓋開啟，測得人孔內底部氧氣濃度約15.6%、可燃性氣體濃度為爆炸下限值之4%、另一氧化碳及硫化氫氣體濃度仍未測得。

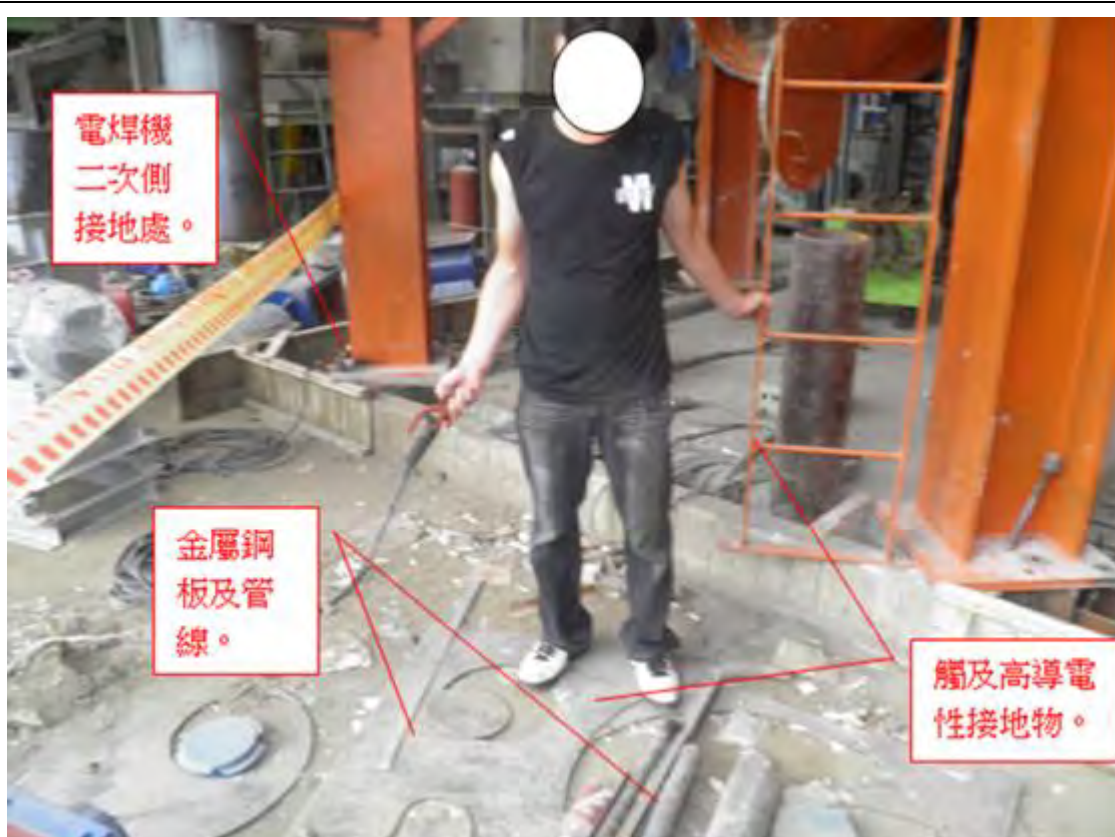
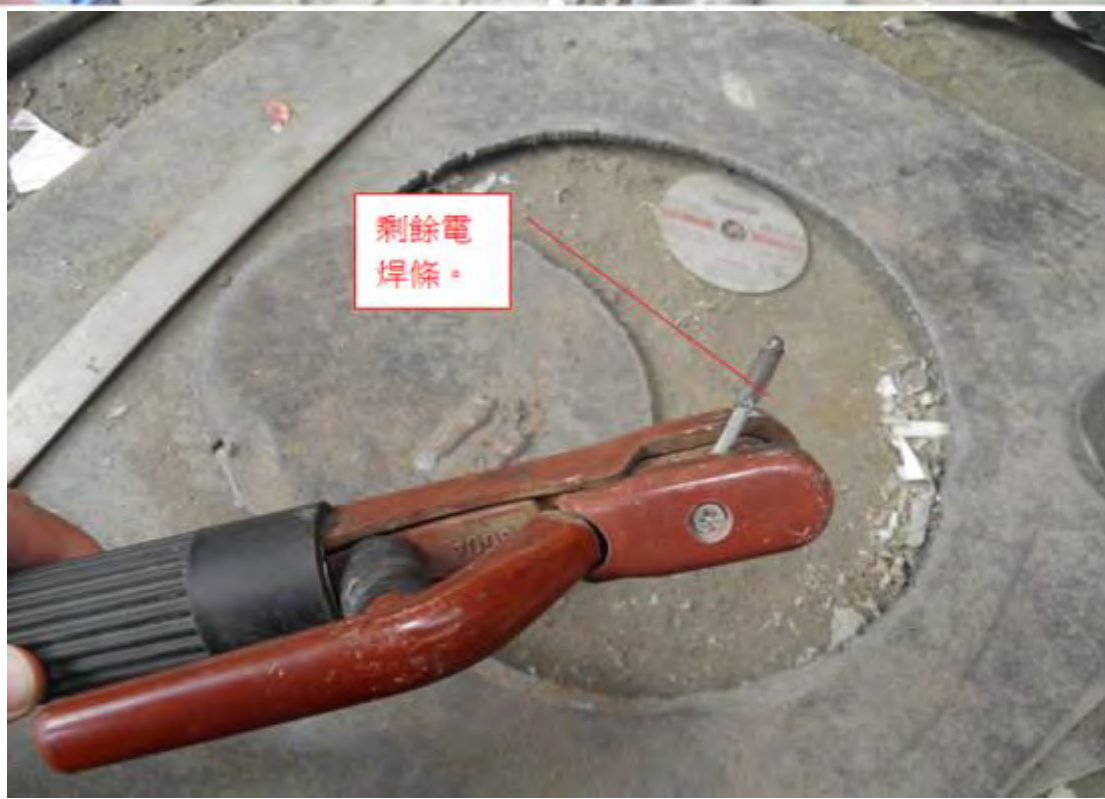
說明一

（一）直接原因：林罹災者工作時觸電，造成電擊心肺損傷（急救後）致心因性休克不治死亡。

模擬林羅災者手握焊接柄頭準備要將交流電焊機二次側線拉至新增前廢氣燃燒室上方施作時發生感電。

雇主對勞工於良導體機器設備內之狹小空間，或於鋼架等致有觸及高導電性接地物之虞之場所，作業時所使用之交流電焊機，應有自動電擊防止裝置。…。（職業安全衛生設施規則第 250 條暨職業安全衛生法第 6 條第 1 項）

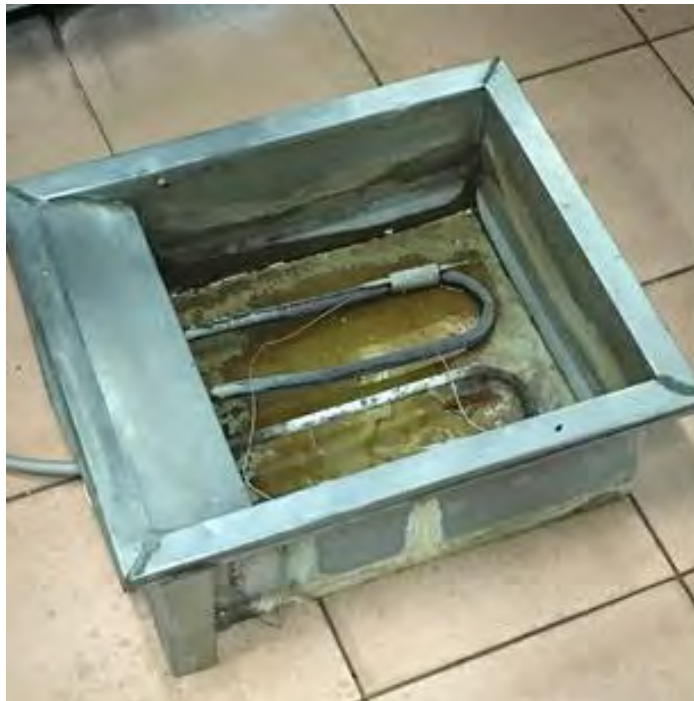
說明四

（二）麵包師傅陳罹災者（47 歲）於廚房執行清洗發酵箱作業，該發酵箱機器並未斷電，地板又潮濕，且「赤腳」作業，於事後測試該機器之電路分路所安裝之漏電斷路器亦故障失效。研判罹災者陳作業時用水沖洗整臺機器，致該發酵箱加熱器電源接線端子碰觸到水，使得整個加熱器外殼皆帶電（經模擬測試接地電壓約 146.5V），遂當陳罹災者搬起該加熱器時，赤腳踩在地面形成感電迴路而感電肇災。同事發現後無法第一時間排除，故請其他人協助將所有電源關閉後才順利將陳罹災者救出。

本案作業時用水沖洗整臺機器，因該發酵箱加熱器電源接線端子絕緣老化，碰觸水後致使整個加熱器外殼帶電。（經模擬測試接地電壓約 146.5V）

（一）對於廚房作業場所電器設備機台，因潮濕環境機體絕緣易遭破壞產生漏電，故雇主應針對廚房作業場所電器設備機台，依電業法及其相關規定，設備裝

置及線路進行接地或是加裝漏電斷路器。(職業安全衛生設施規則第 243 條暨職業安全衛生法第 6 條第 1 項)

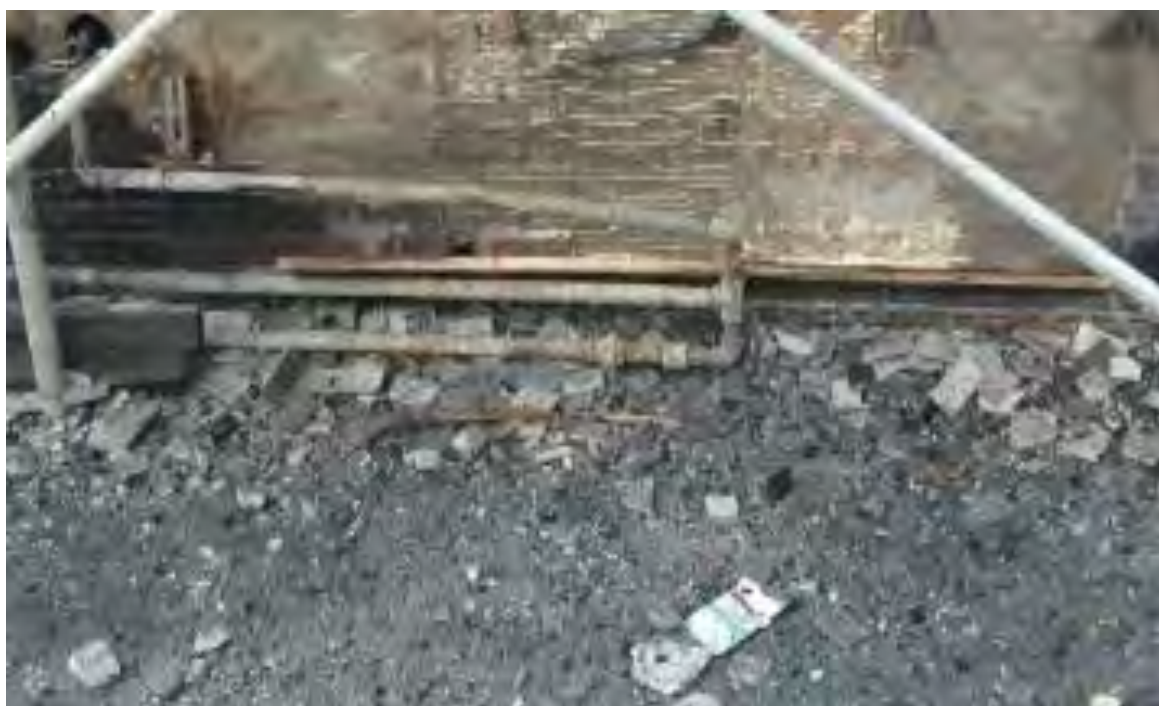
說明一

災害現場。

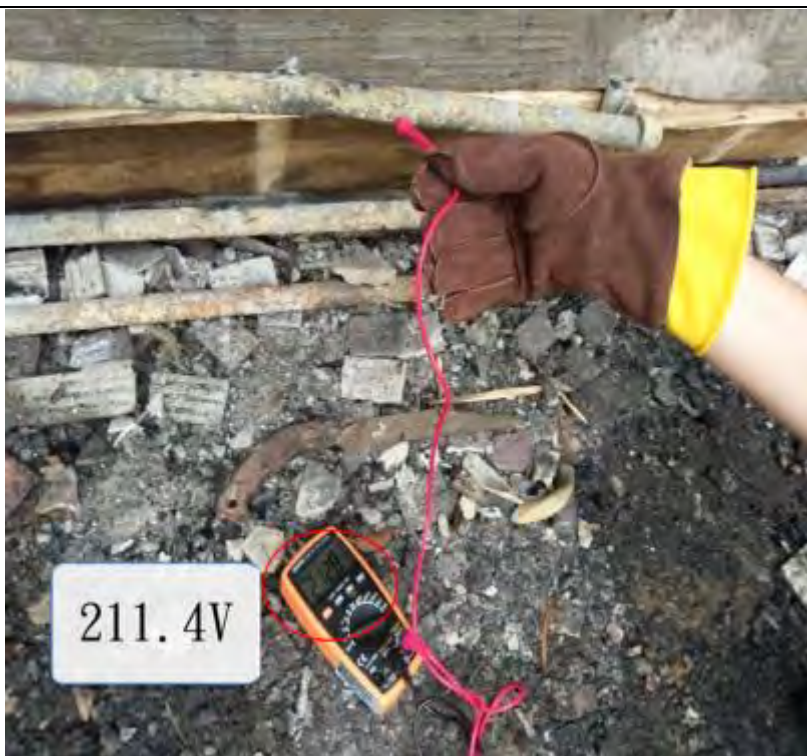
說明二

本災害媒介物 經量測，電壓為 211.4V。

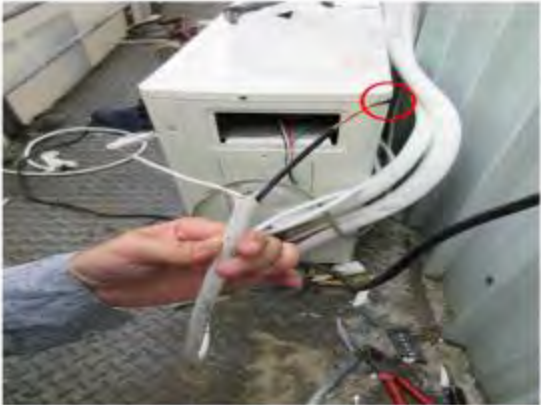
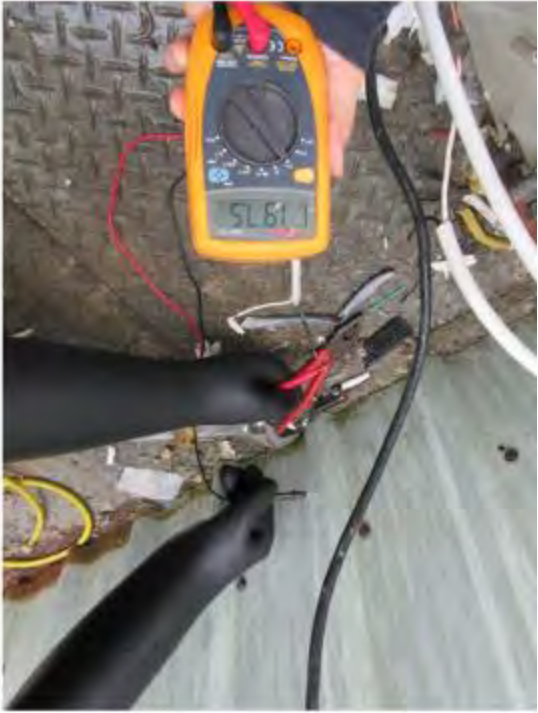
說明一	(左圖) 罹災者碰觸到裸露銅線。 (右圖) 量測裸露銅線與鐵皮牆面電壓 197.5 伏特。

雇主使勞工於低壓電路從事檢查、修理等活線作業時，應使該作業勞工戴用絕緣用防護具，或使用活線作業用器具或其他類似之器具。（職業安全衛生設施規則第 256 條暨職業安全衛生法第 6 條第 1 項）

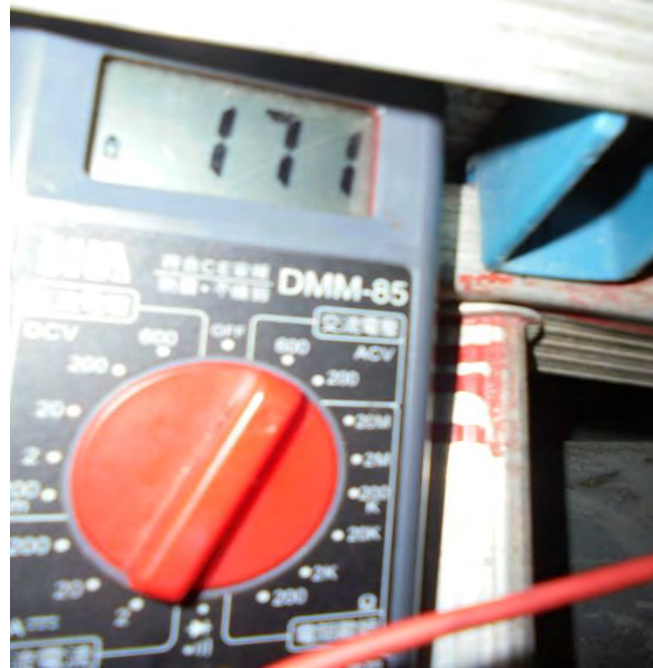
說明二

現場量測災罹災者作業之消防泵浦運轉燈訊號線之黑色訊號線銅線
裸露部分與移動式鋁梯電壓差約 171 伏特。

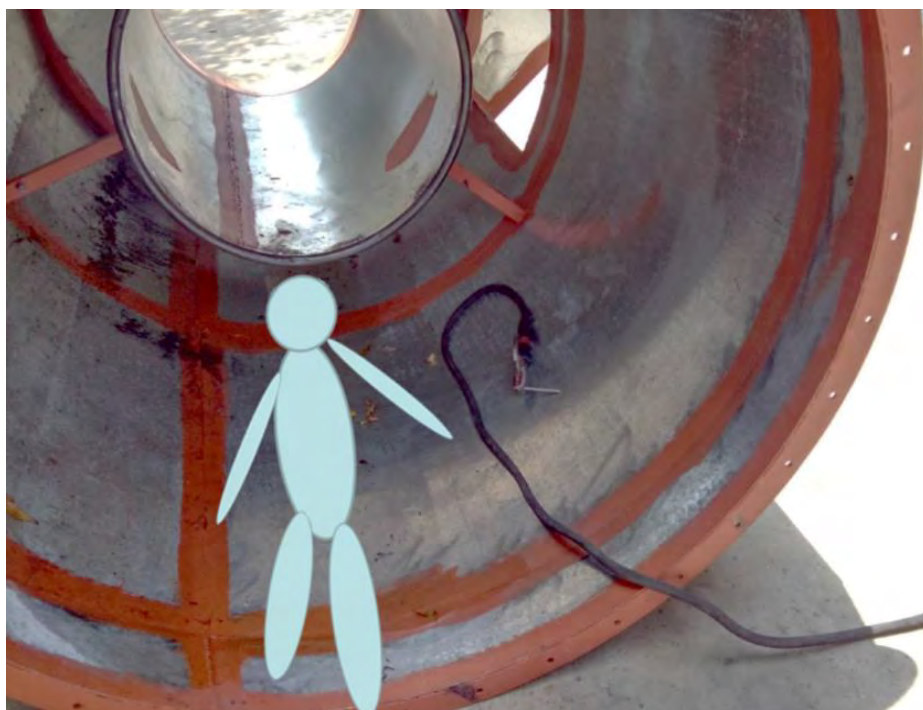
說明一

模擬詹罹災者焊接柄及焊條相對位置。

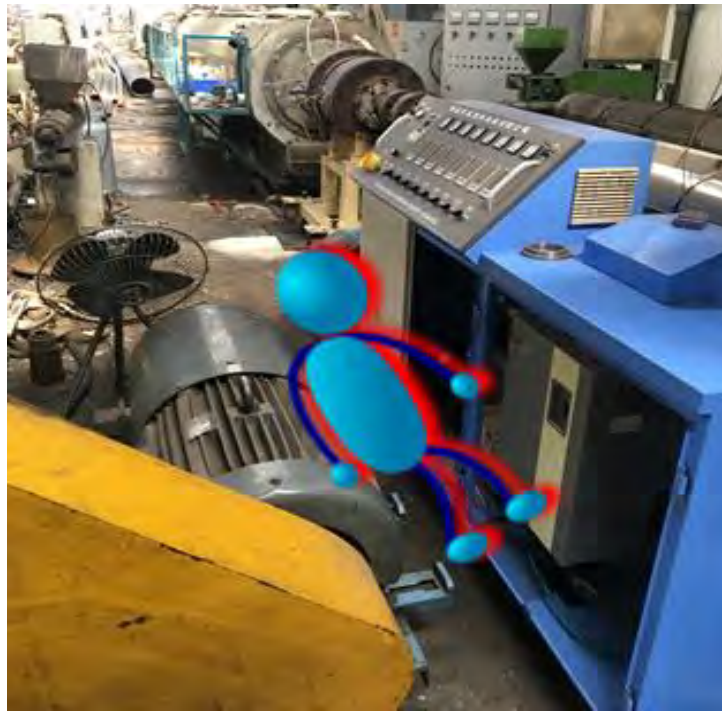
說明一

照片：罹災者當時正從事壓出機調整作業時，壓出機 A 線控制箱及壓出機 B 線馬達之工作通道（寬度約為 33 公分，不足 80 公分）時，遭感電倒臥之概略位置。

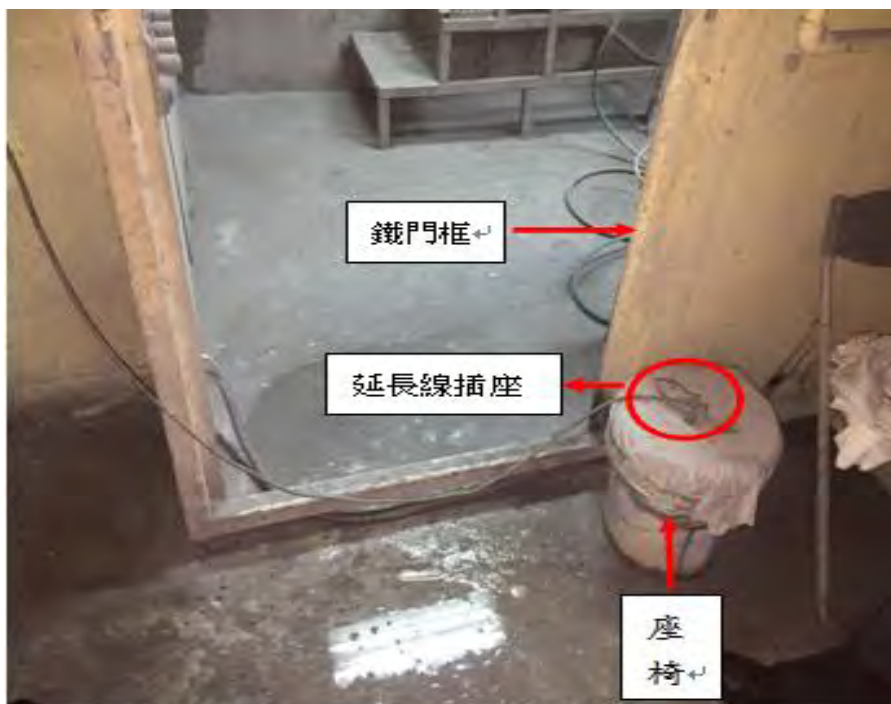
說明一

現場模擬延長線插頭位置、電風扇位置及鐵門框照片。

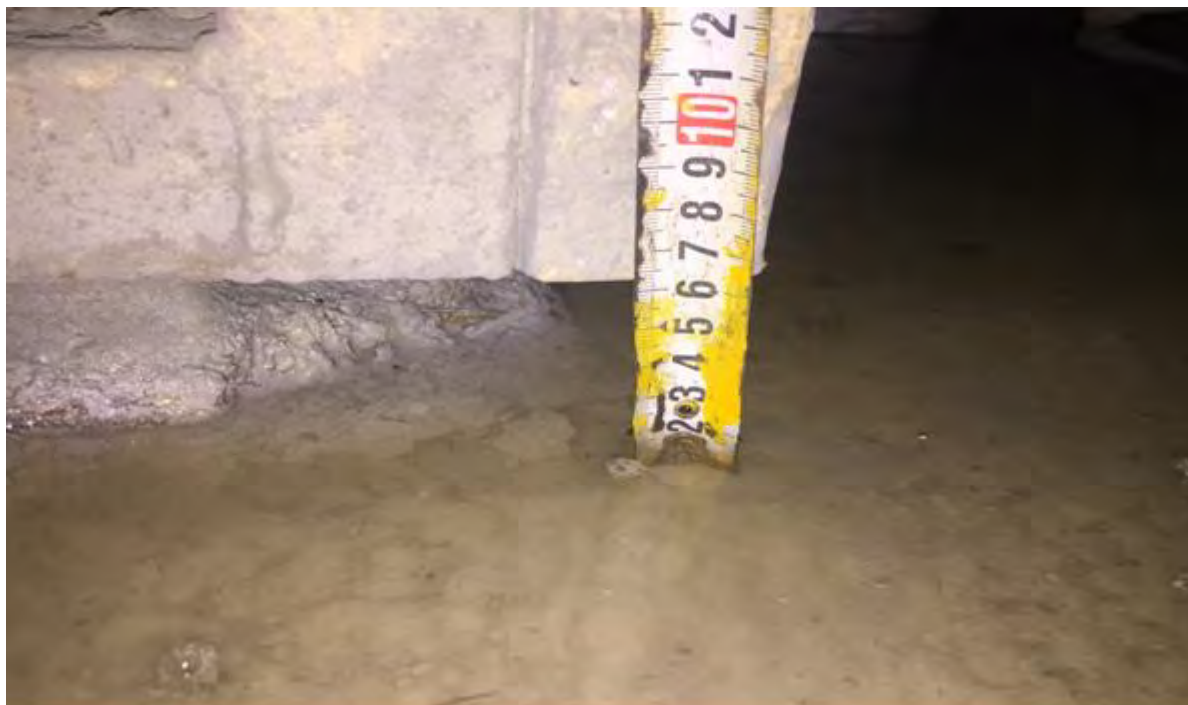
說明二

現場積水約 2~3cm。

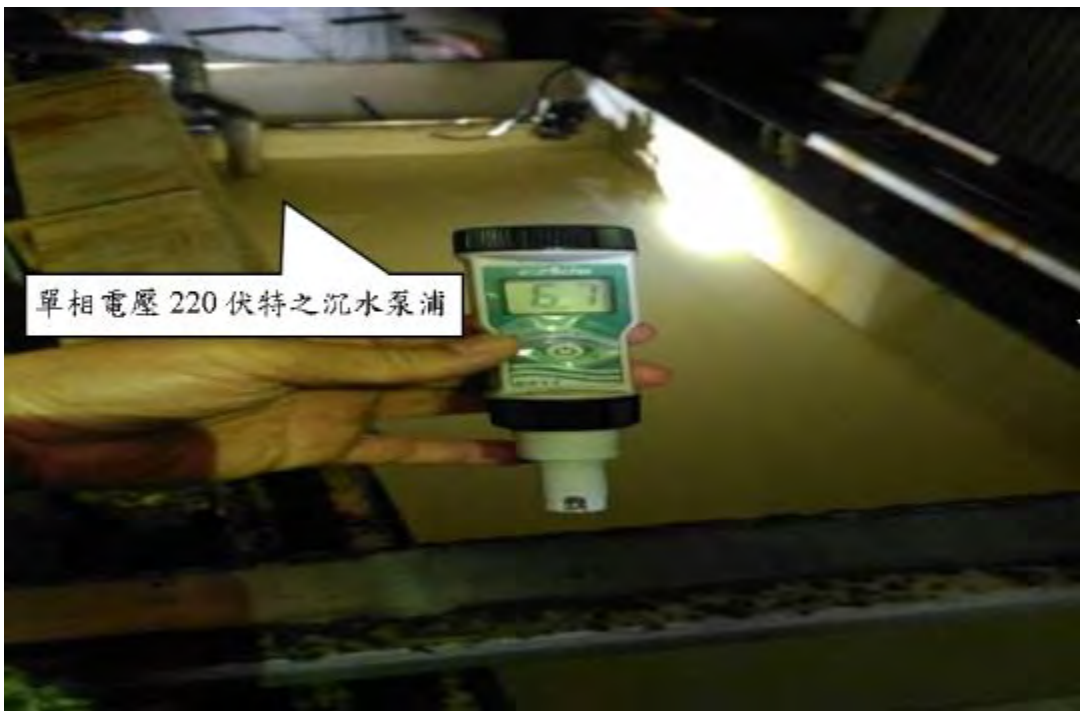
說明二	交換水洗槽內設置一台單相電壓 220 伏特之沉水泵浦，水洗槽內含有清洗後之氯化銨，經測量後 PH 值為 6.7。

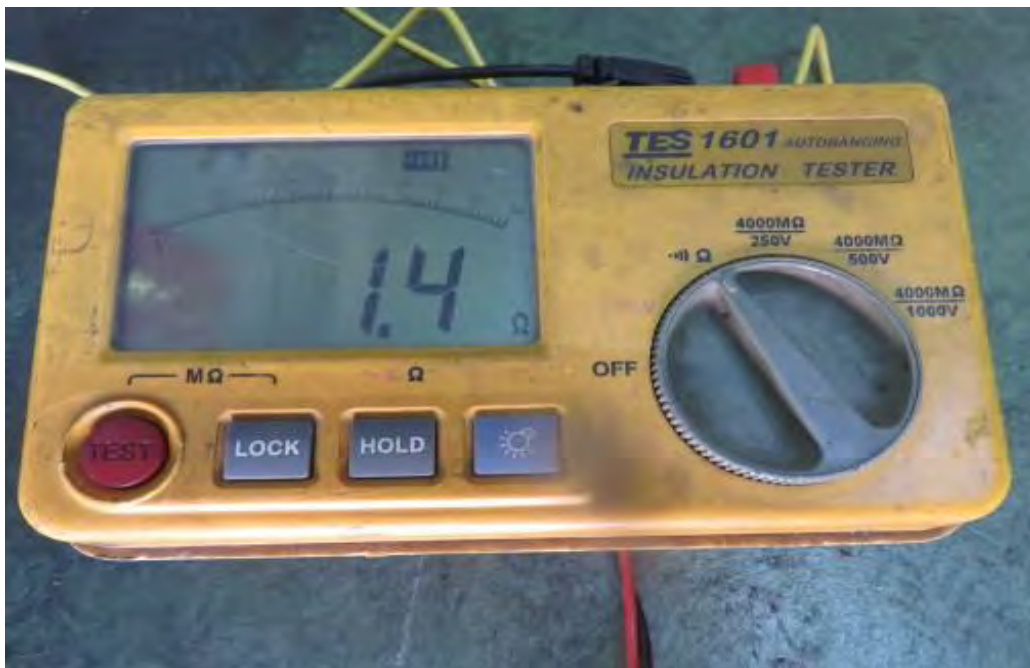
說明八 量測鐵架對地之接地電阻為 1.4Ω。

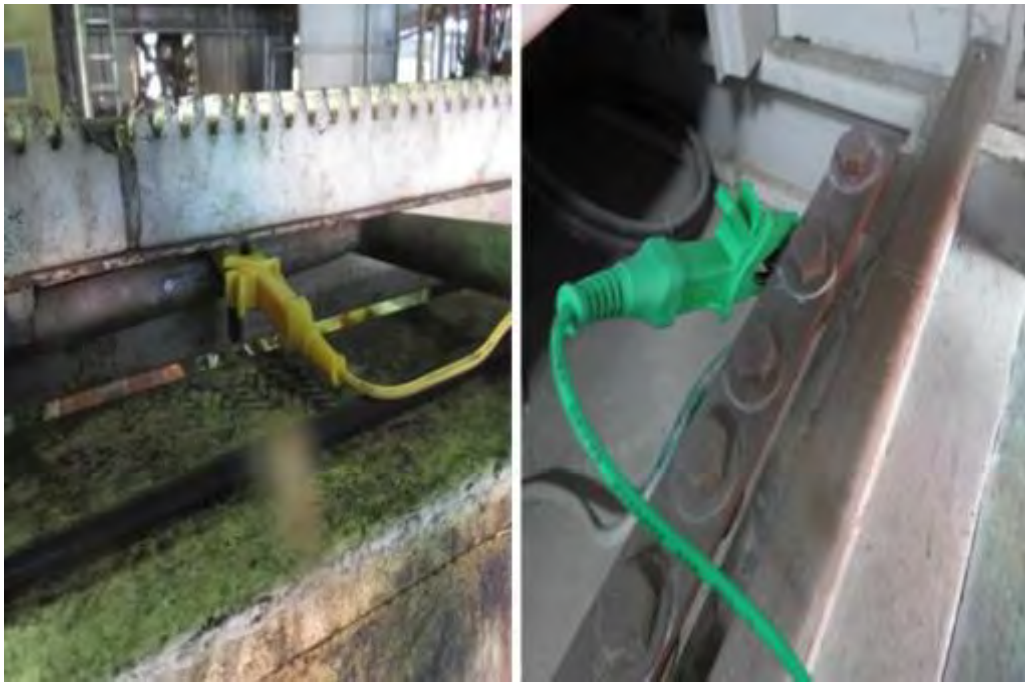
說明九

左圖為電鍍槽鐵架端。右圖為電器箱之接地端。

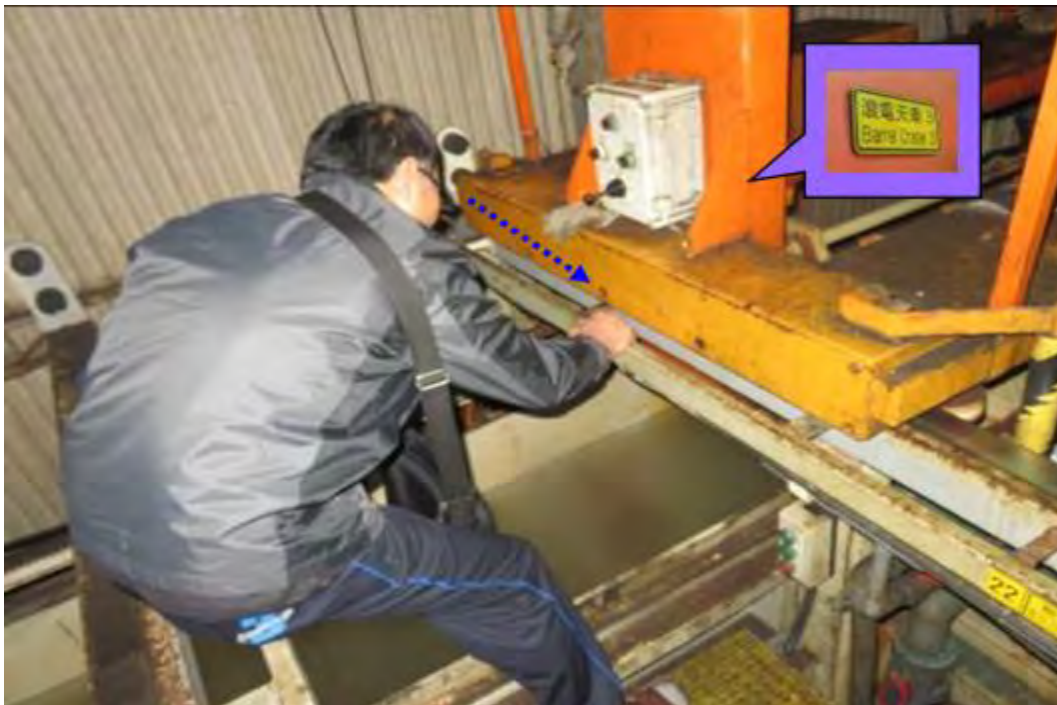
說明十

依蔡員所述，罹災者當時作業係跨站於水洗槽上方，檢視滾電天車定位情形。

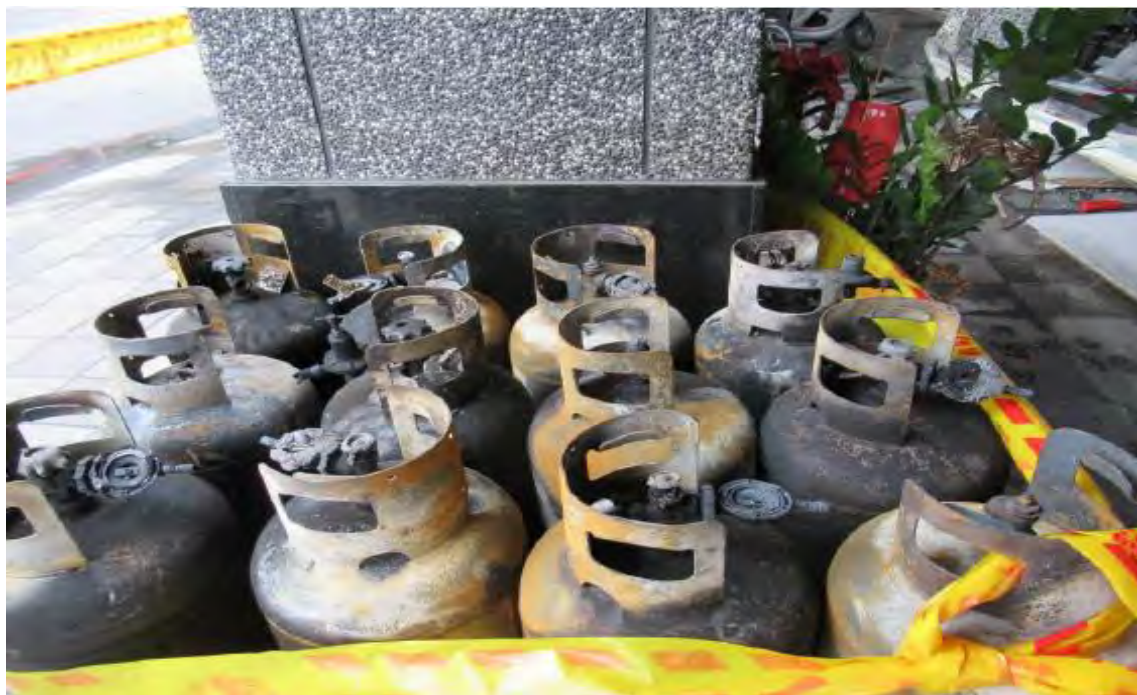
說明一

自火場拖出室外的 20 公斤液化石油氣鋼瓶共計有 12 瓶。

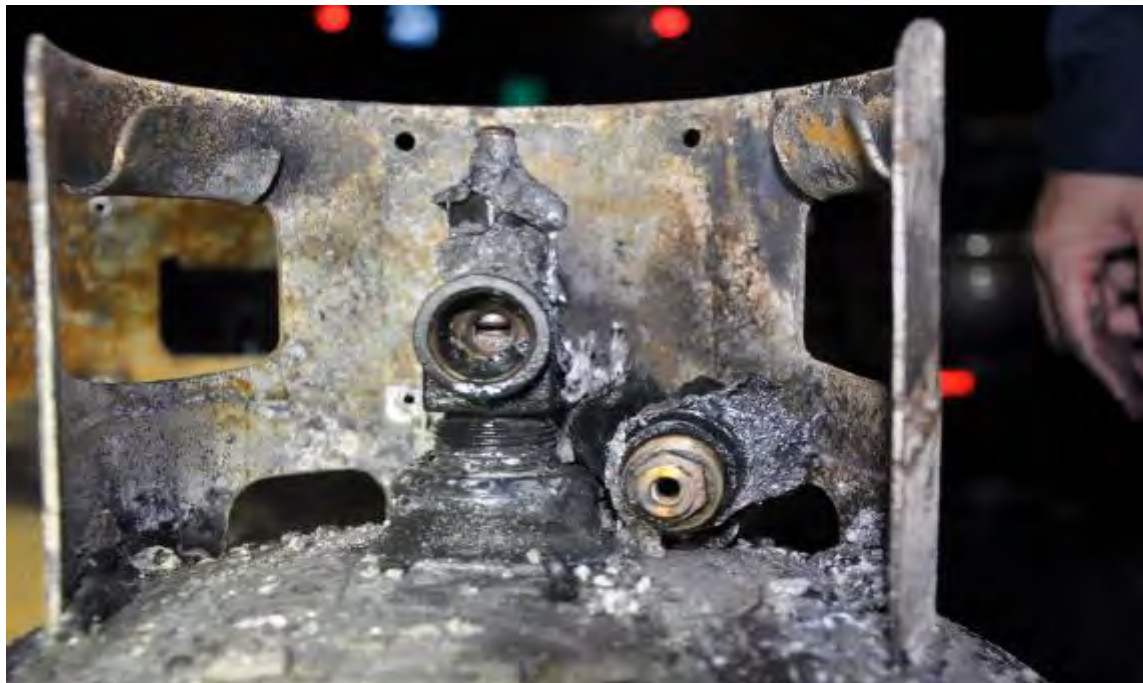
說明二

嚴重燒毀之液化石油氣鋼瓶開關閥門呈現開啟狀態。

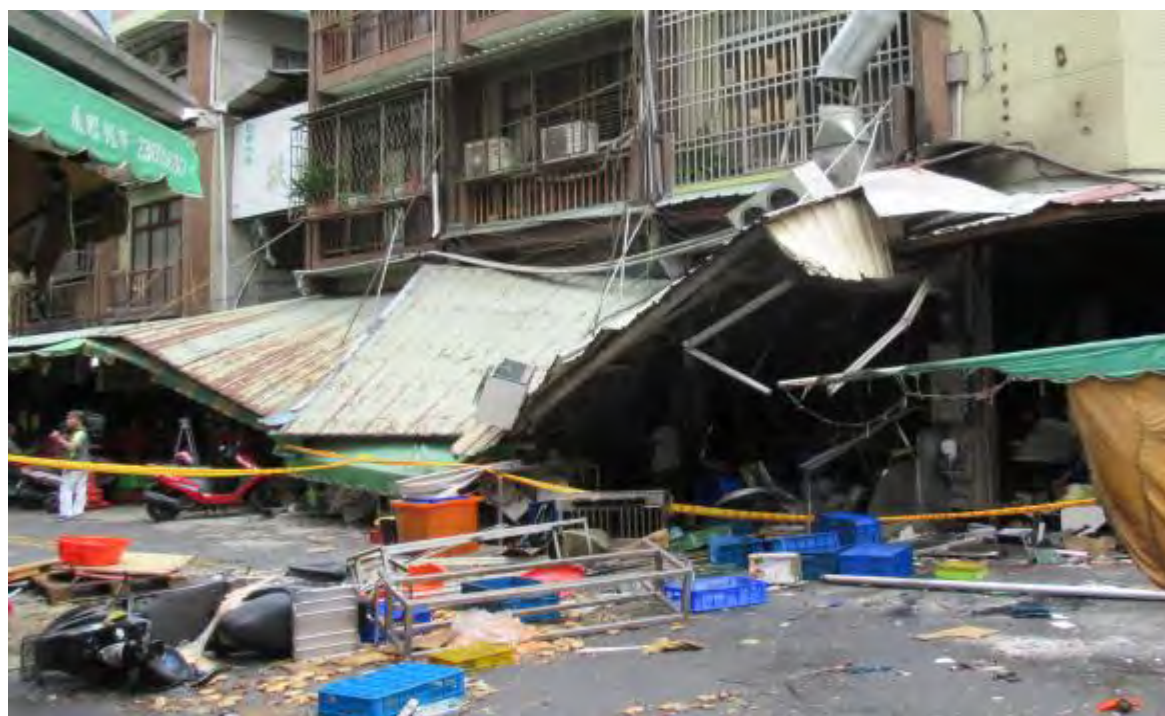
說明一

氣爆後之災害現場（1樓屋外）。

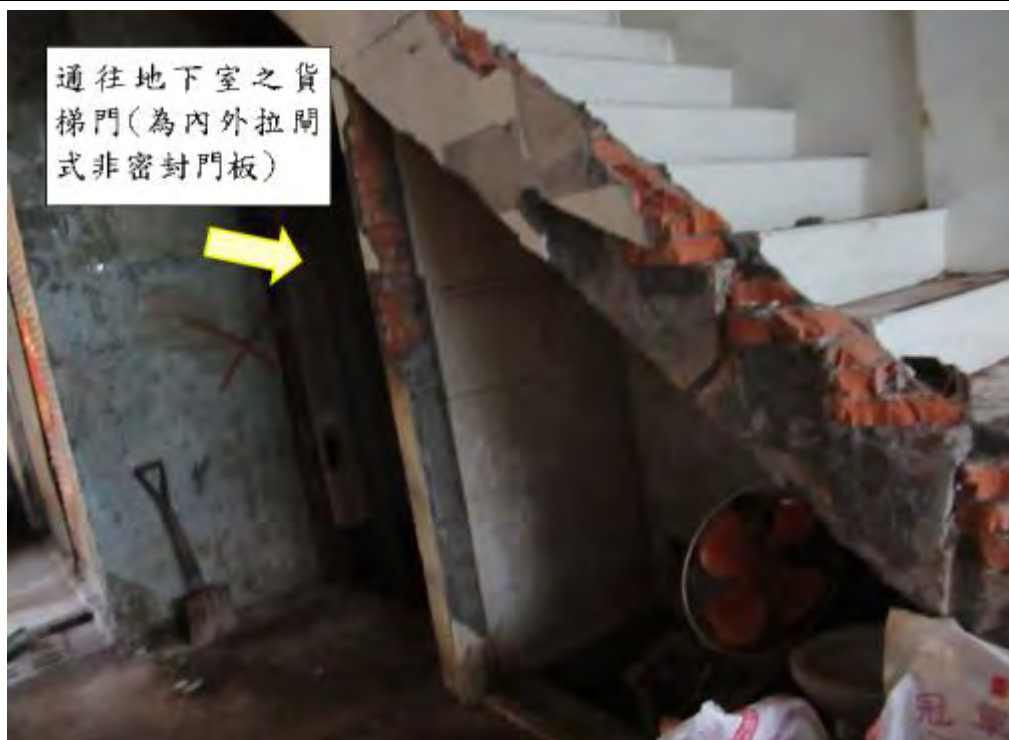
說明二

氣爆後之災害現場（屋內建築物磚牆被炸倒塌）。

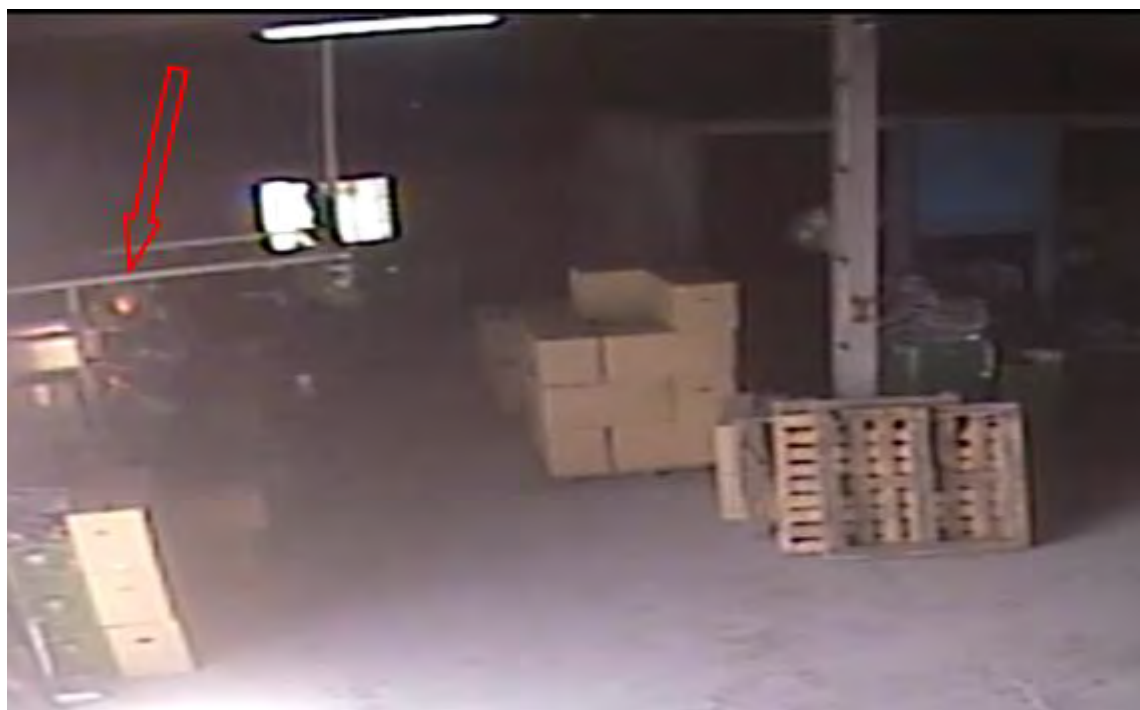
說明一

攝影機於5月2日下午14時51分31秒拍攝到火花出現，相對位置為燃燒情形嚴重之處。
