107 年度全國重大
職業災害實例摘要
彙編（非營造業）

中華民國 109 年 4 月

107 年度非營造業重大職災實例

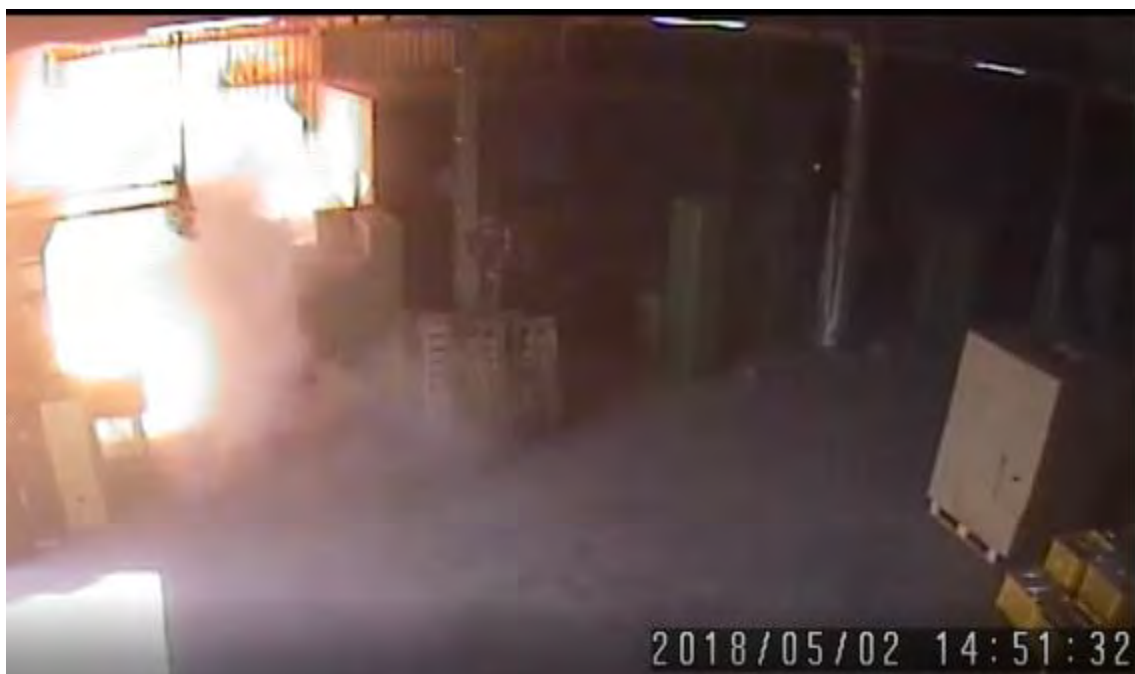
說明二

於第三作業區爆炸情形。

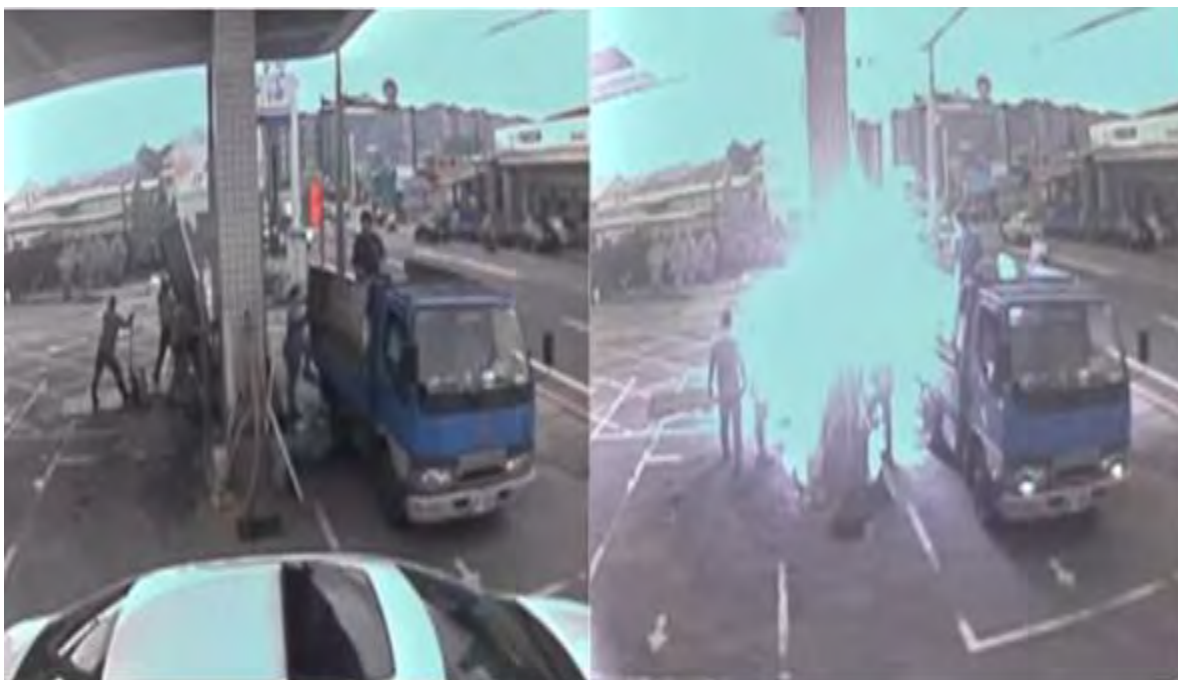
說明一

事發現場監視錄影畫面。

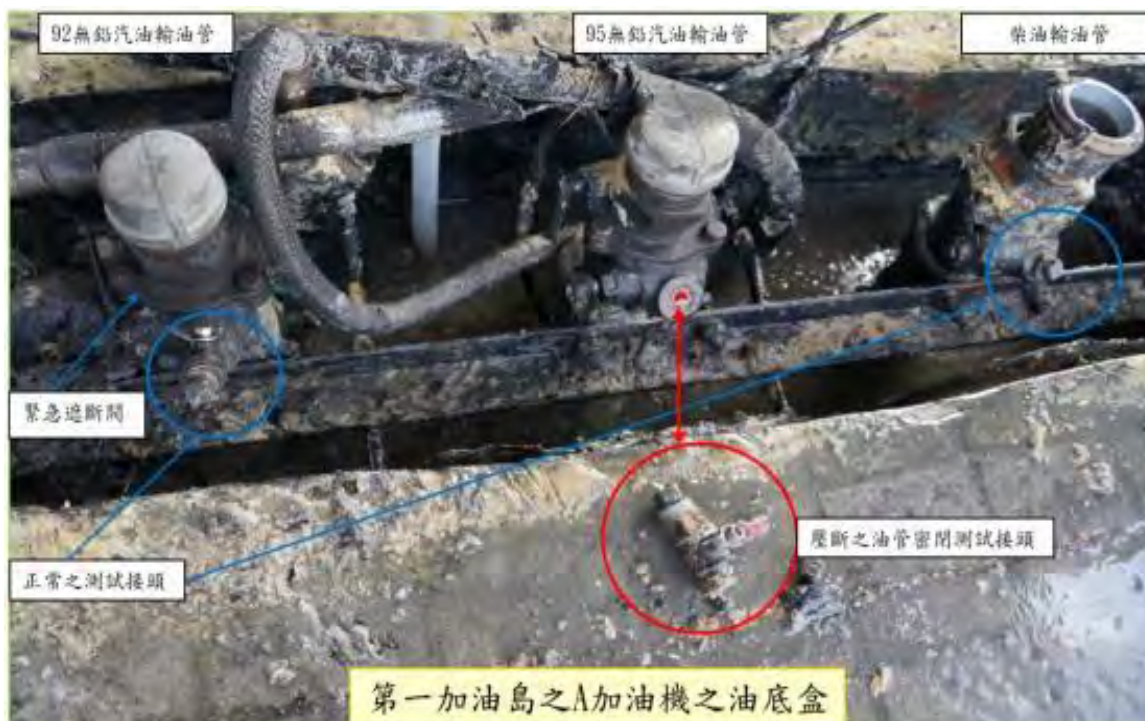
說明二

事發當時壓斷之油管密閉測試接頭。

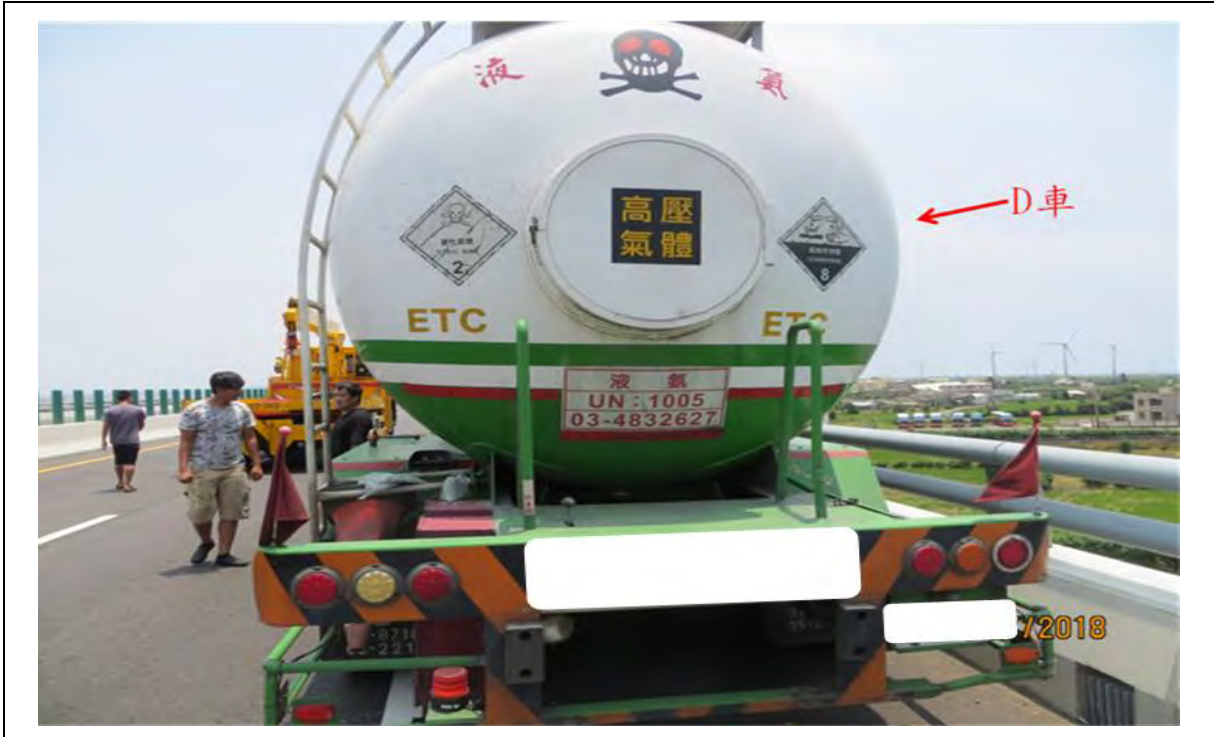
說明三

D車則於B車前方之外車道。

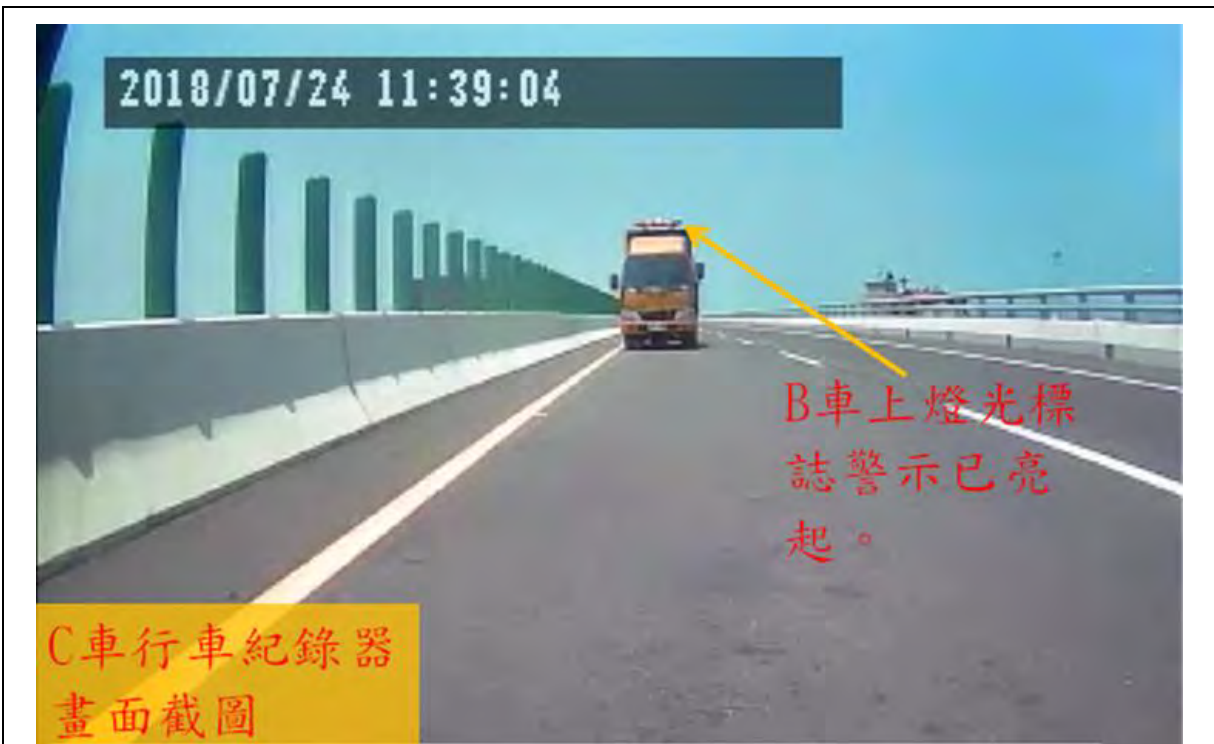
說明四

據C車上行車紀錄器顯示災害當時悟○有限公司B車(標誌車)車上燈光標誌警示已亮起能使受警告者清晰獲知。

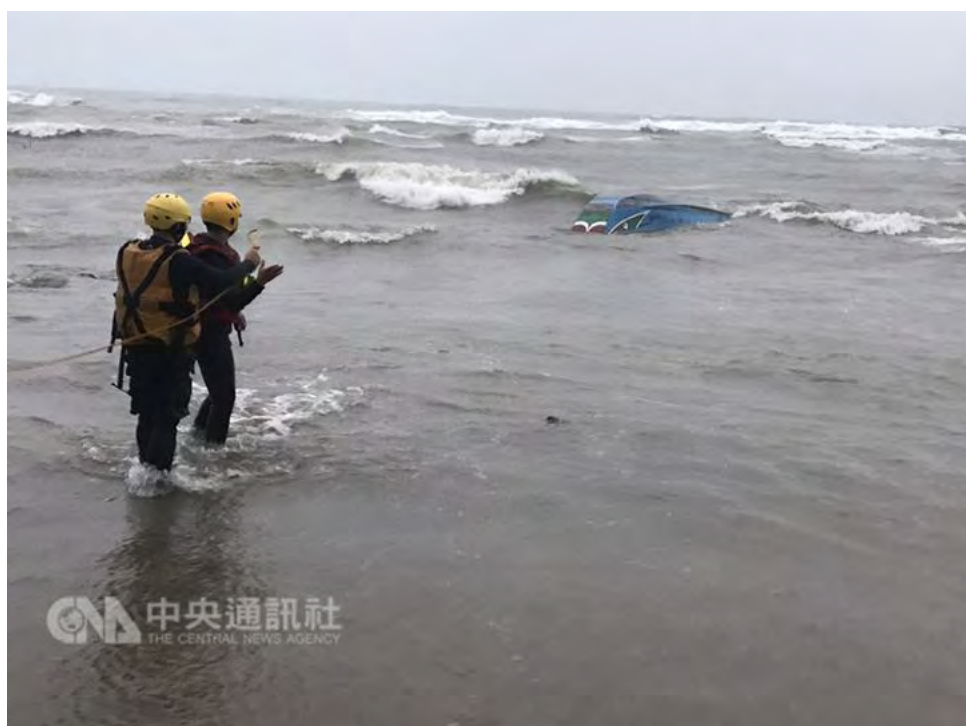
說明一

案發當日搜救照片。（照片由中央通訊社記者提供）

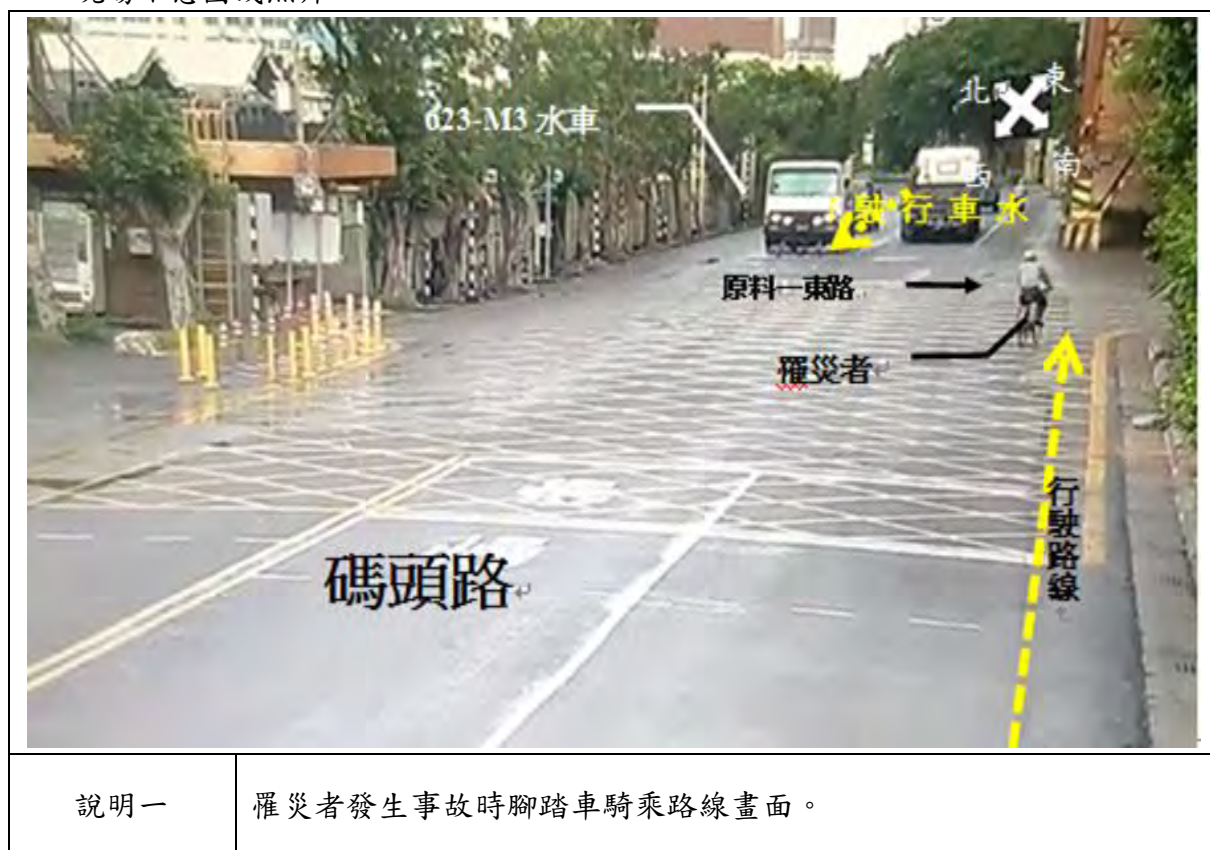
說明一

罹災者發生事故時腳踏車騎乘路線畫面。

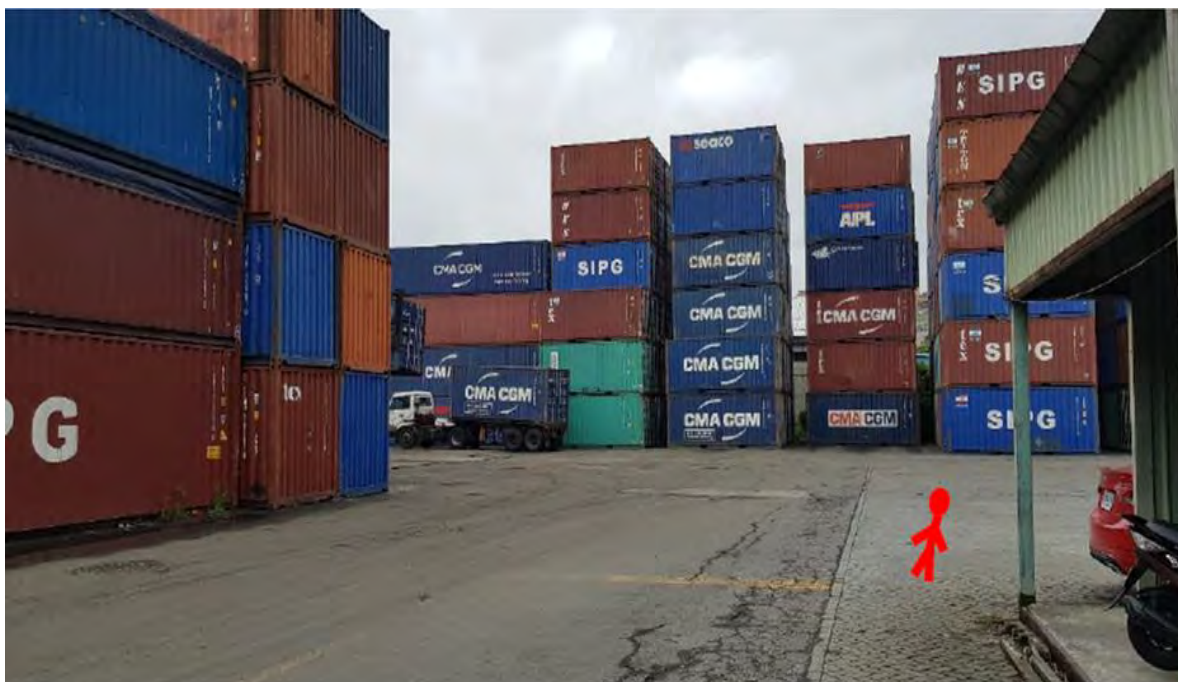
說明一

場內概況 1/3 罹災者疑似倒臥處。

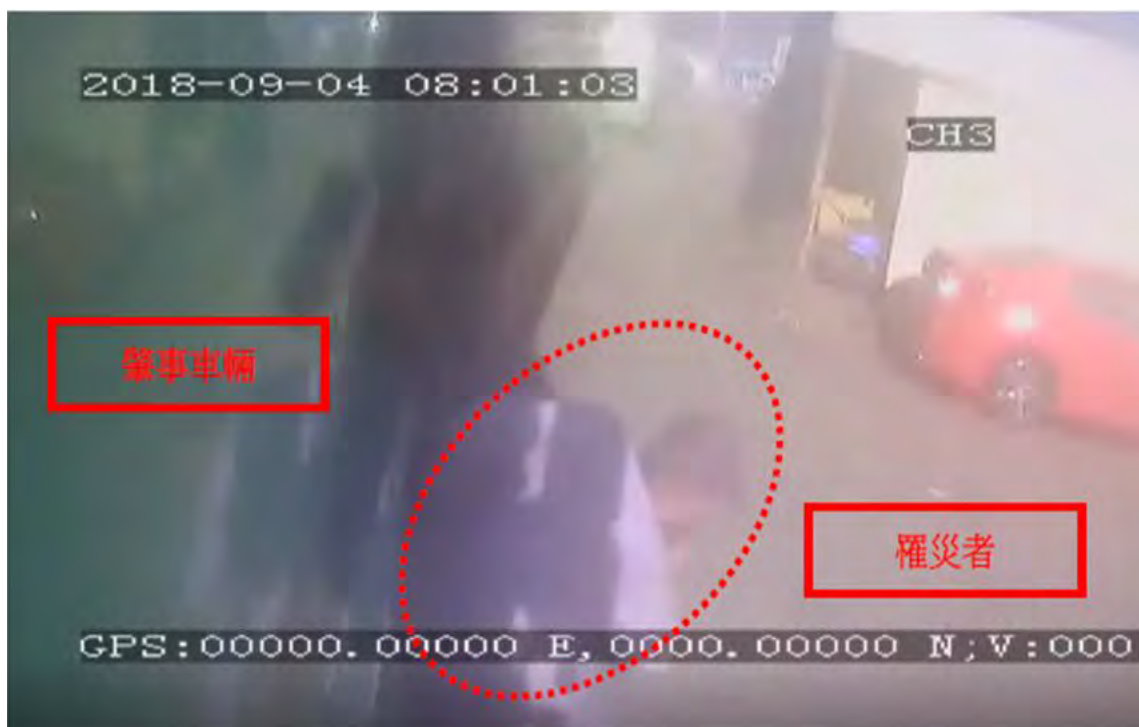
說明二

（一）直接原因：罹災者遭曳引車撞倒後壓過，致其多重器官創傷性損傷、出血性休克死亡。

肇事車輛碰撞到罹災者致其倒地。
