97 年度營造業重大職災實例

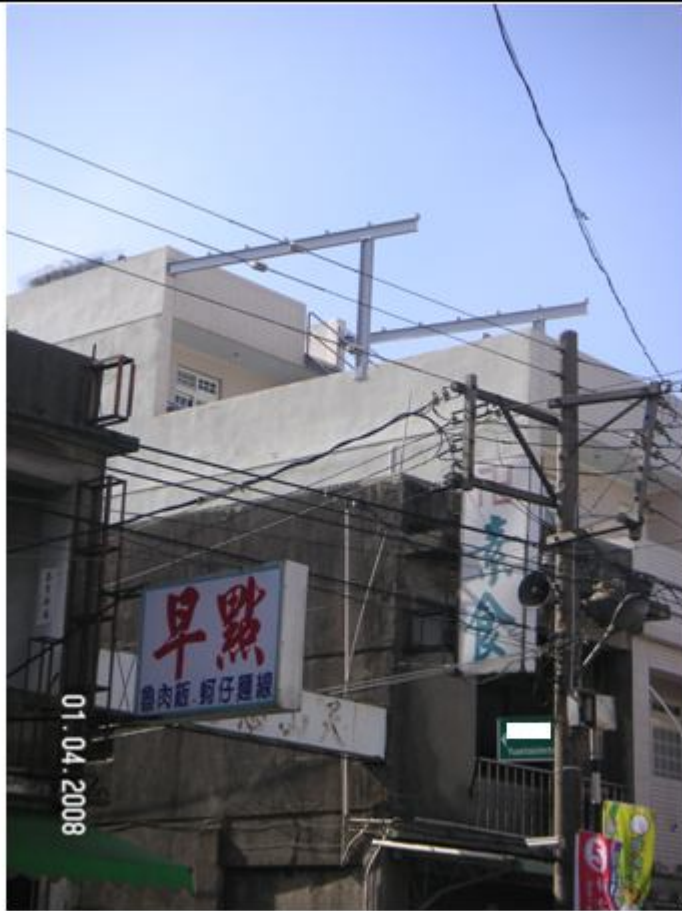
照片 1

事發現場狀況

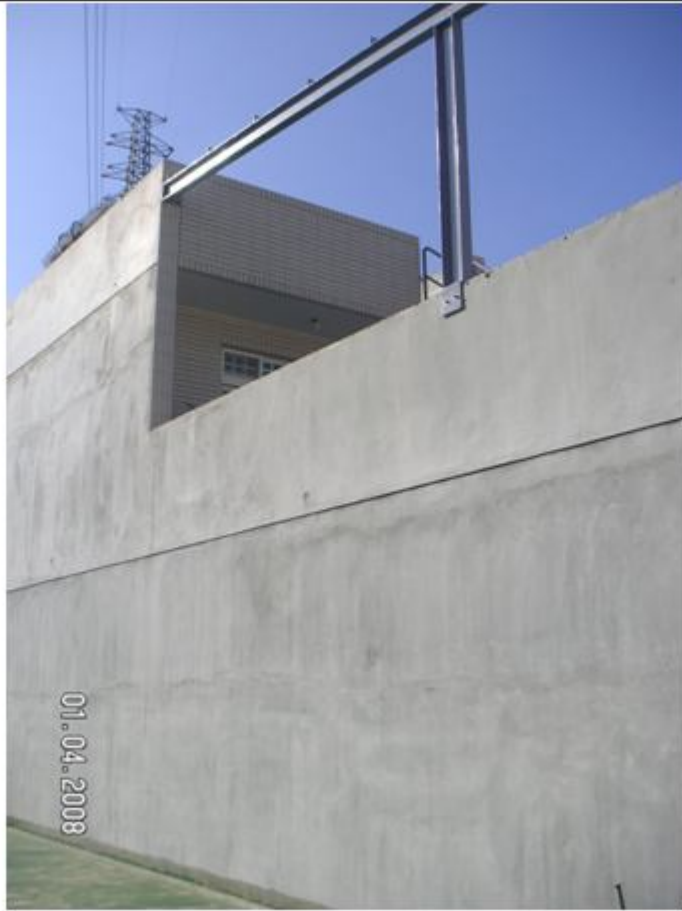
照片 2

罹災者墜落前位置

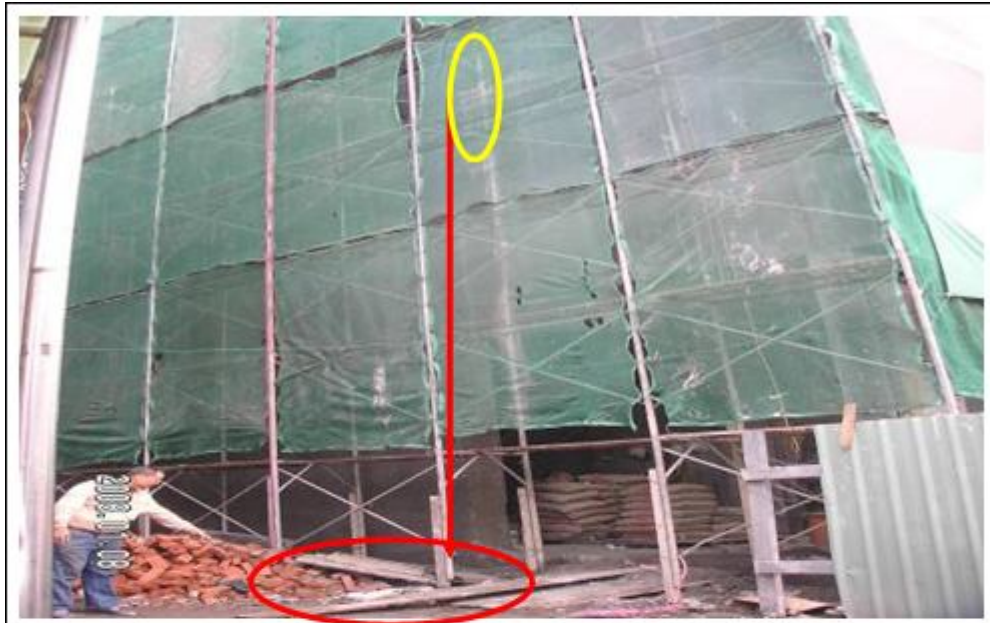
照片二

罹災者○○○事故當日原係由工地主任○○○分配至本工程外牆固定式施工架工作台上從事水泥砂漿粉刷作業，因各層施工架工作台均未設有安全上下設備，故罹災者○○○從1樓地面攀爬3樓南側外牆外側固定式施工架，當攀爬至距地高度約6.8公尺之第4層外牆施工架工作台開口邊緣尚未踏入施工架之工作台時(黃圈處)，不慎自該施工架工作台開口邊緣墜落至地面上(紅圈處)，○○○因當時未使用安全帶及未確實安全帽，造成頭部撞擊地面死亡。

當時該層外牆施工架工作台開口邊緣墜落點處之防塵網原應存有因墜落時而產生之破損開口，惟本所至該事故工地現場檢查時，於未經本所或檢察機構同意下，已擅自移動復原第4層外牆施工架工作台開口邊緣該破損之開口之防塵網。(黃圈處)

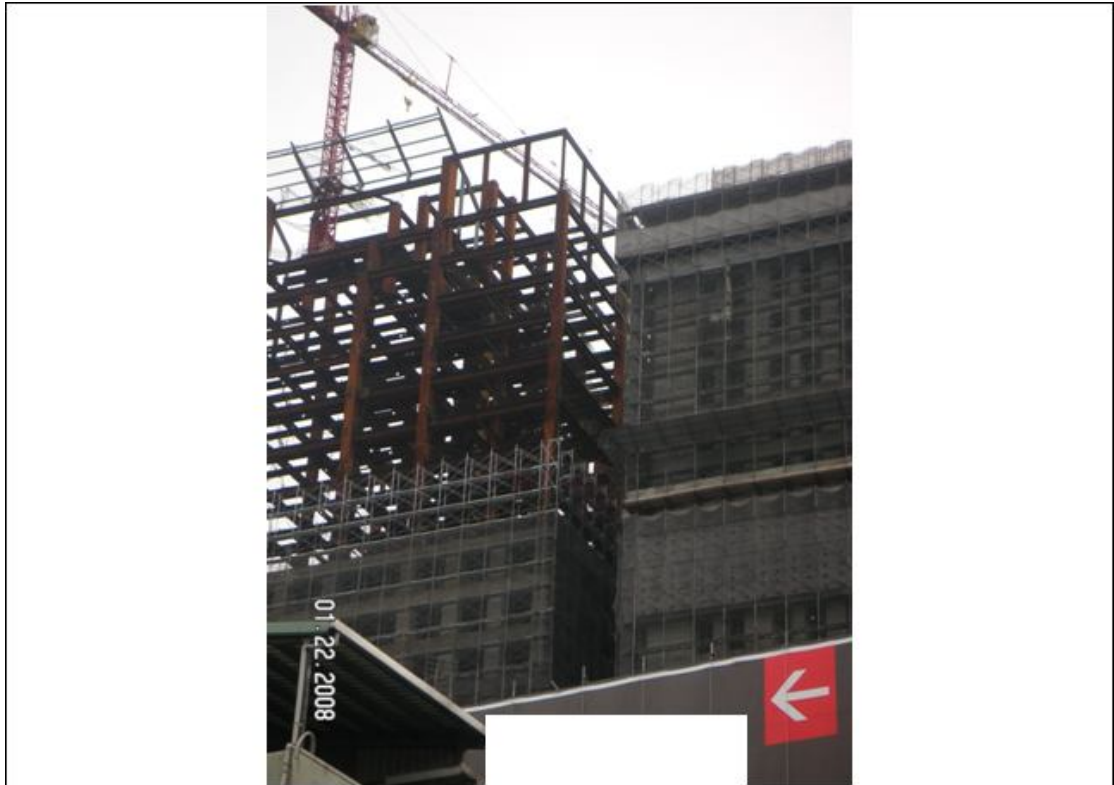
照片 1

事發現場狀況

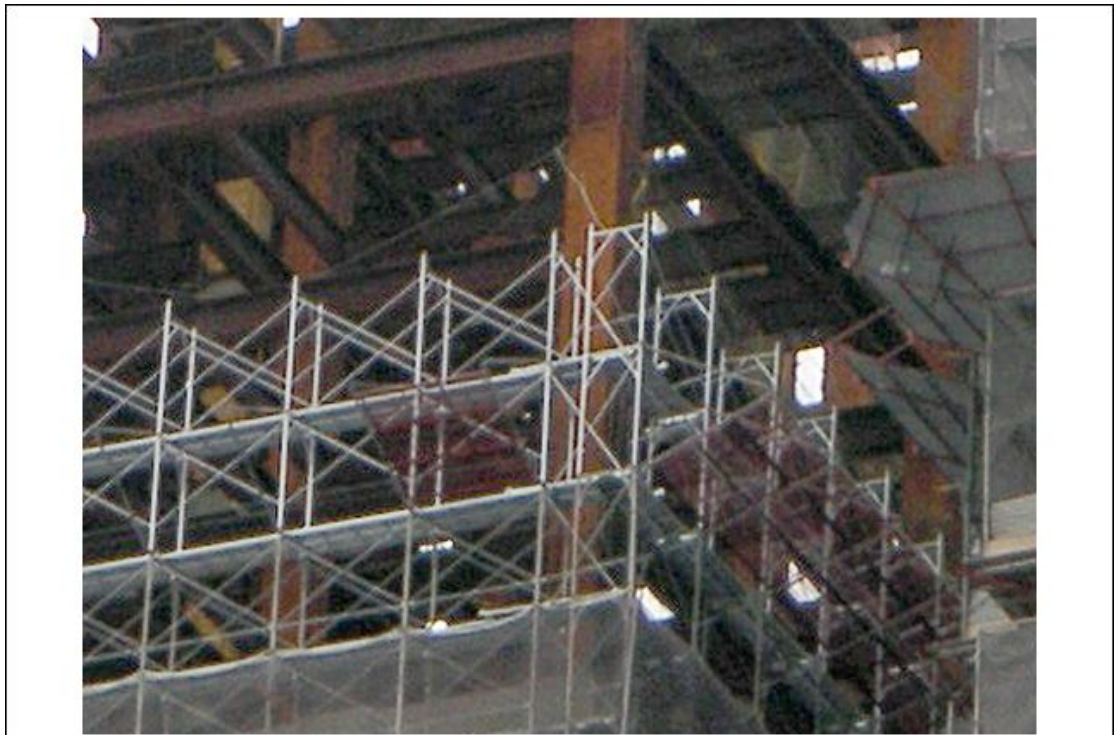
照片 2

罹災者墜落前位置及現場遺留之斜籬狀況

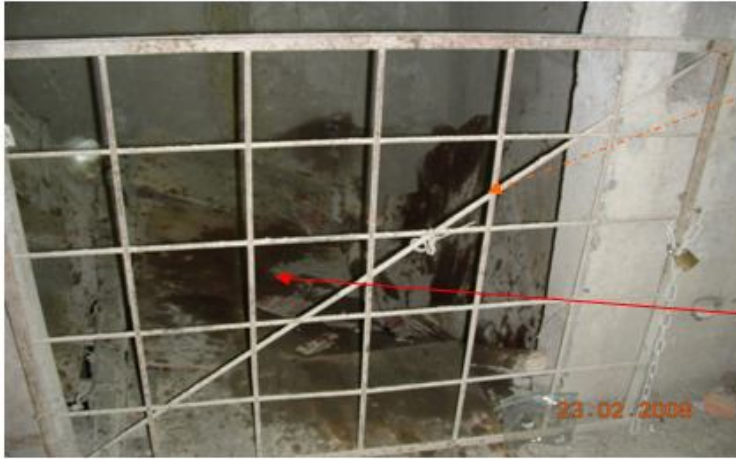
罹災者墜落
位置

罹災者墜落於地下一樓
電梯機坑位置現場遮斷
木板有油漬墜落位置

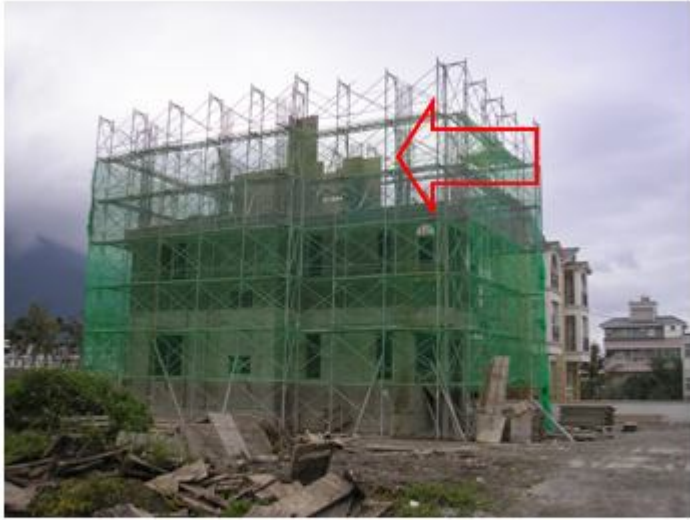
照片 1

罹災者墜落墜落前站立處，墜落高度 9.15 公尺

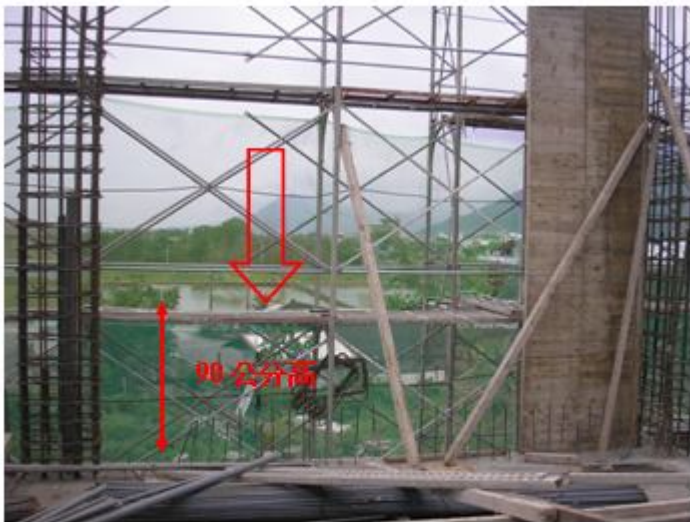
照片 2

罹災者於三樓底板進行牆板組立

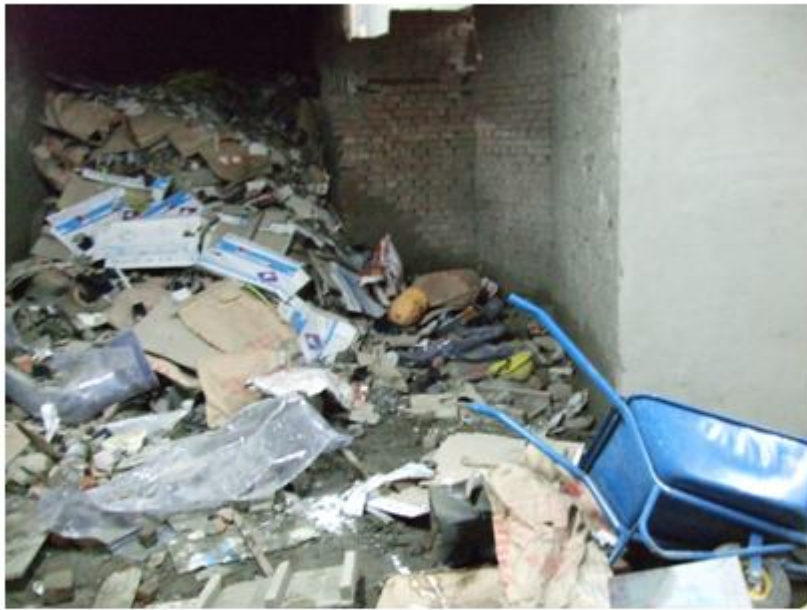
照片 1

罹災現場地下一樓廢棄物堆置場手推車

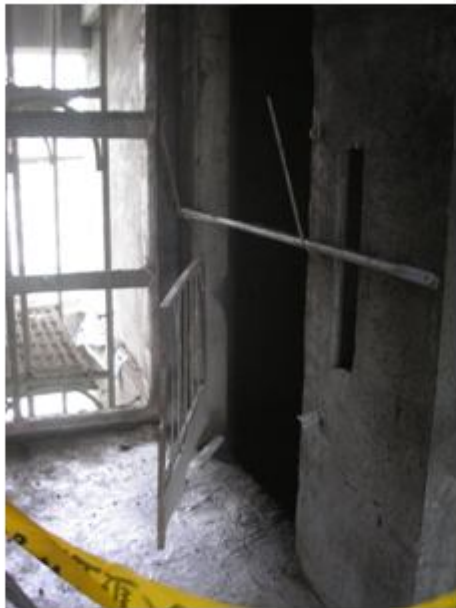
照片 2

十一樓電梯開口。

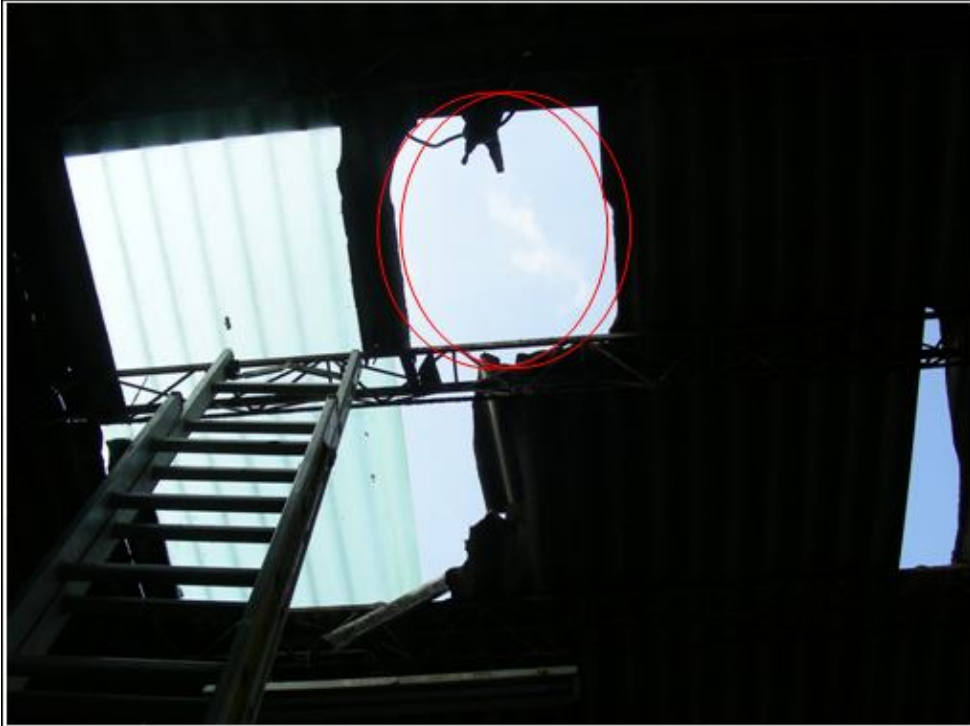
說明

罹災者踏穿處長寬各約 70 公分。

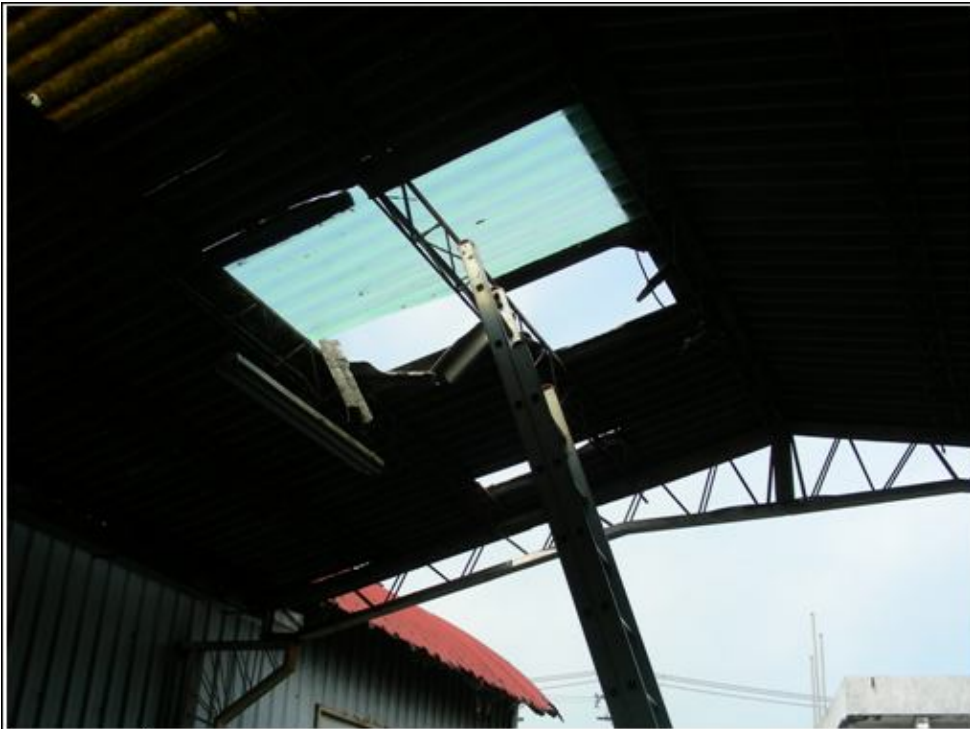
說明

罹災者墜落處旁邊為新設採光板長 2.42 公尺寬 90 公分

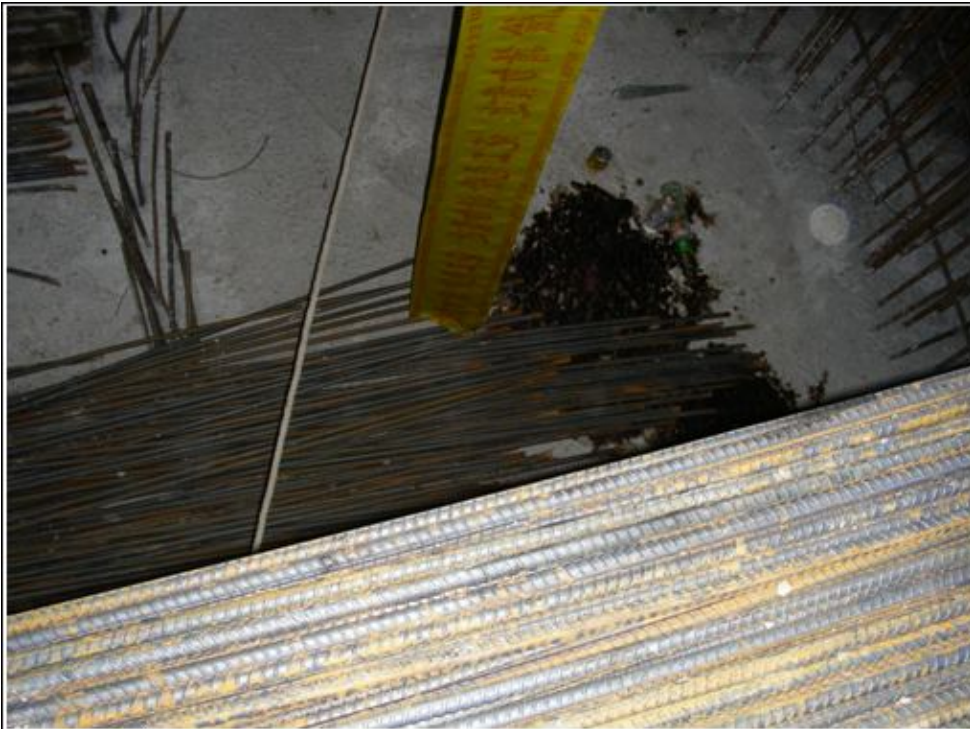
說明 墜落後位置頭部血跡。

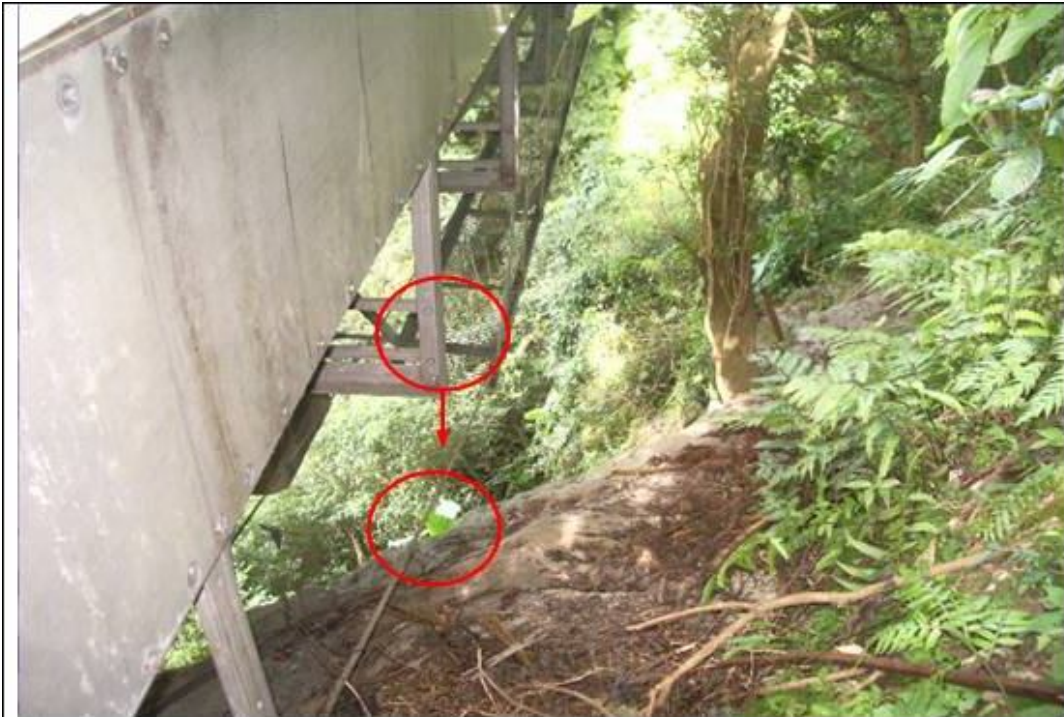
照片二

97年5月14日罹災者甲由內側（靠山壁側）維修通道端部
 攀爬而下墜落處。

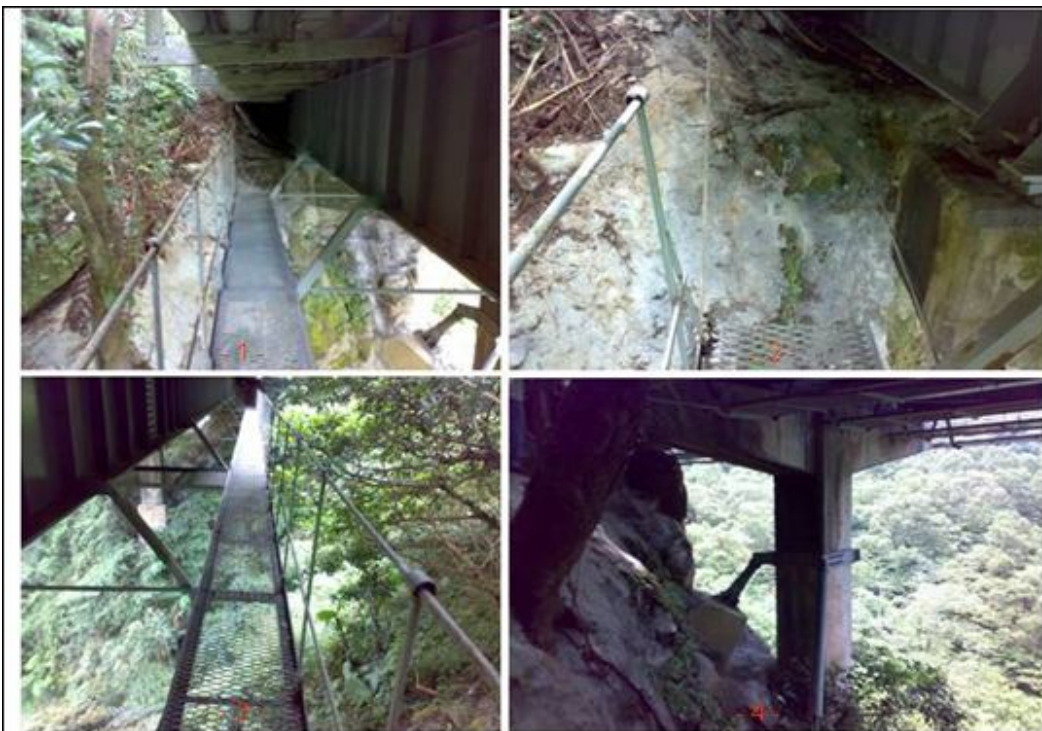
照片三

照片1及2為事故現場維修通道端部遠近照，照片3臨鋼樑
 側之維修通道未設置護欄，照片4為事故現場維修通道端部
 下方山坡壁面情形。

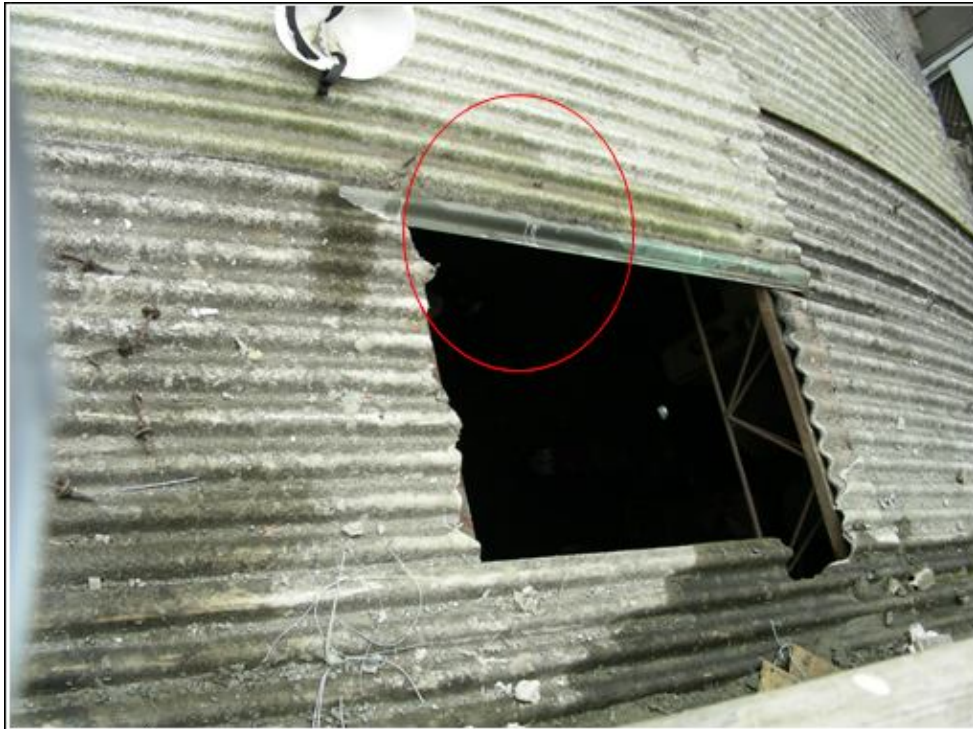
說明

墜落處長 100 公分寬度 63 公分。

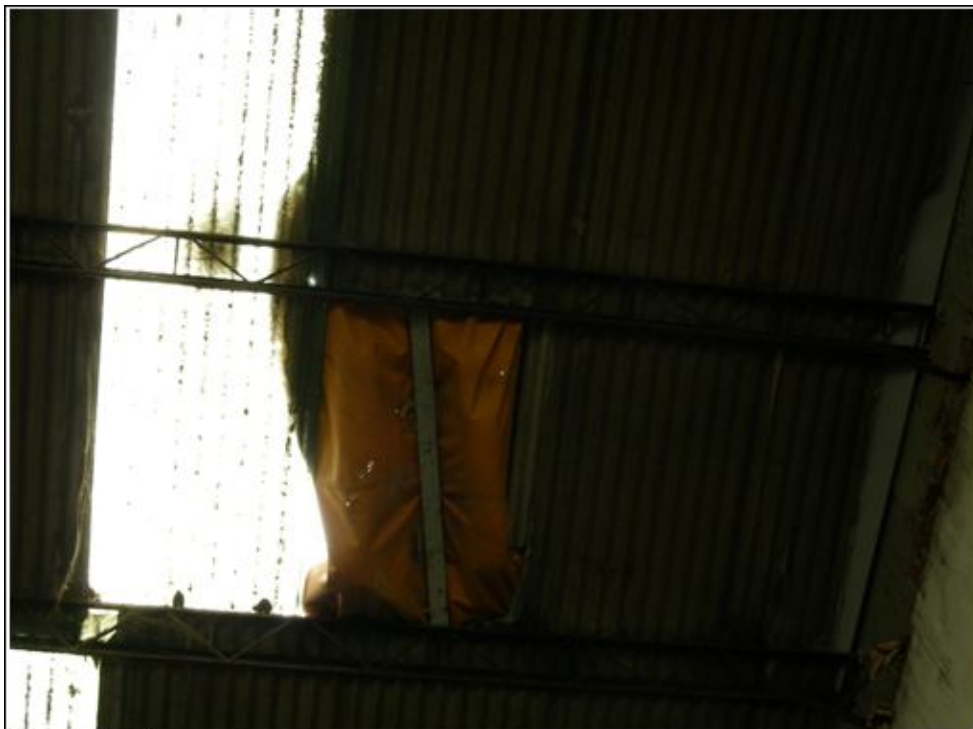
說明

罹災者墜落處為帆布覆蓋。

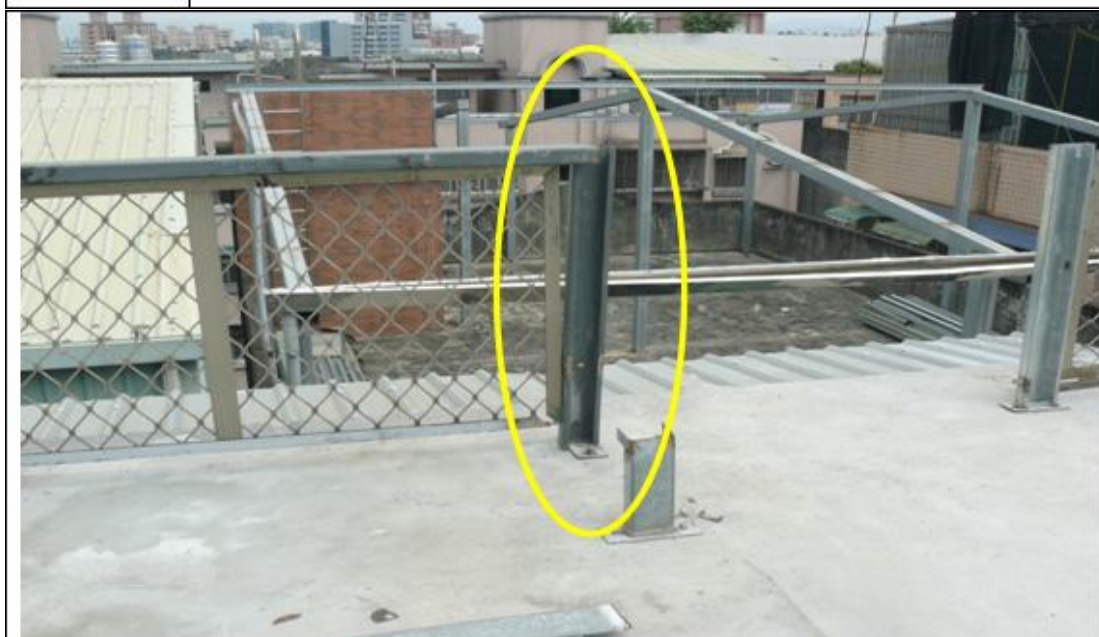
照片二

事故當時罹災者應位於距離屋頂開口邊緣40公分及寬度為135公分、高度為110公分之安全圍籬彎曲之1根C型鋼旁，從事該桿柱彎曲（黃圈處）校正作業過程中由該開口邊緣墜落碰觸至兩庇再墜落至地面上死亡，事故發生時該彎曲之1根C型鋼旁之一片圍籬已被拆除形成開口，屋頂無任何防墜設施及個人防護具（含安全帶及安全帽）。

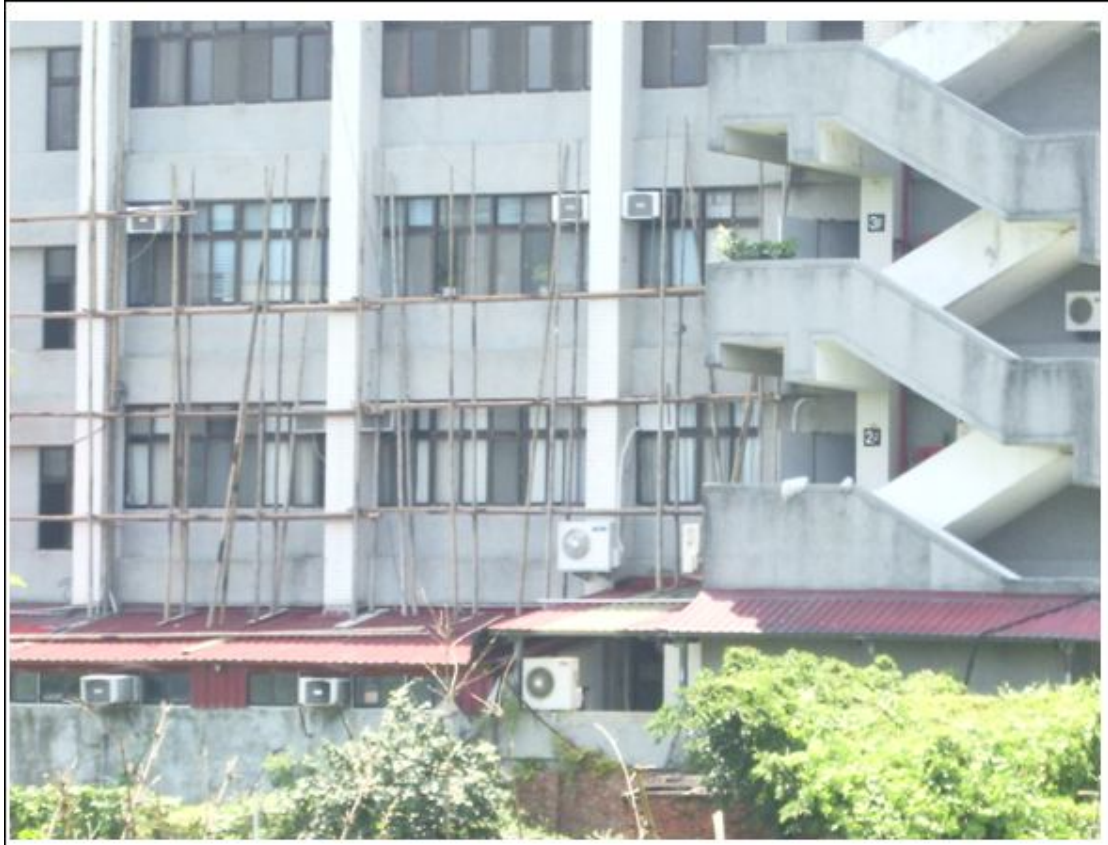
說明 1

照片中為發生事故之台北縣○○鄉○○路○○號(台北縣警察局○○分局)後方之1層樓鐵皮屋屋頂

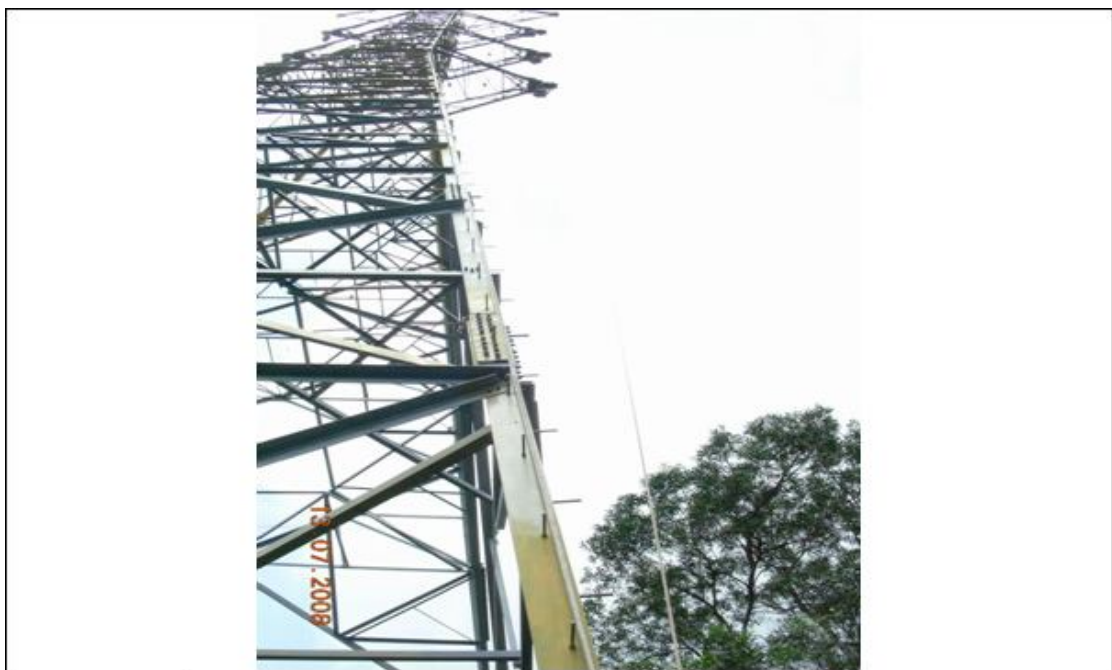
說明二

#23 鐵塔現場留存之垂直安全母索與部分水平母索

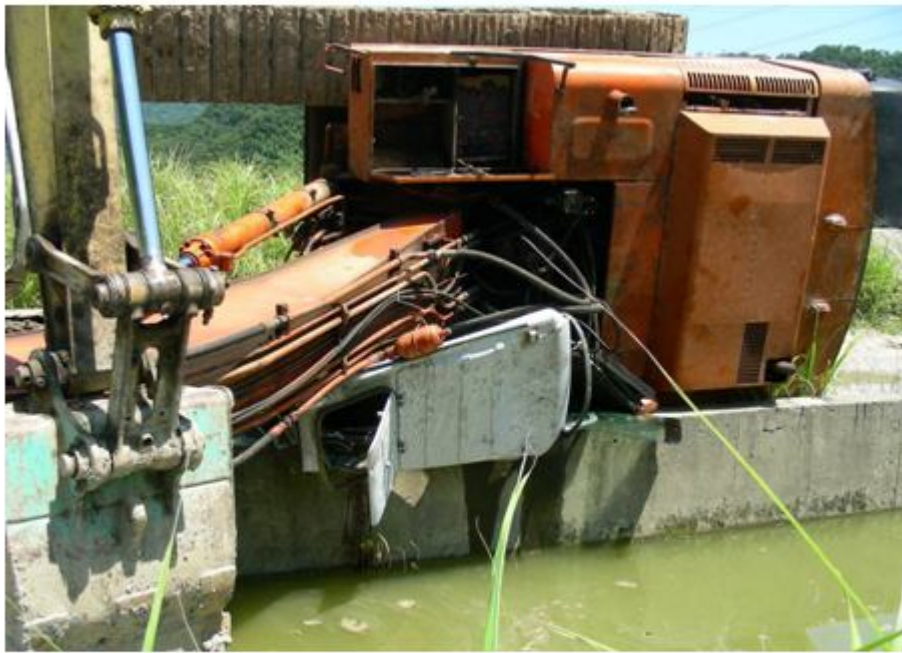
說明

駕駛室撞擊高約 50 公分之池牆，駕駛室已變形。

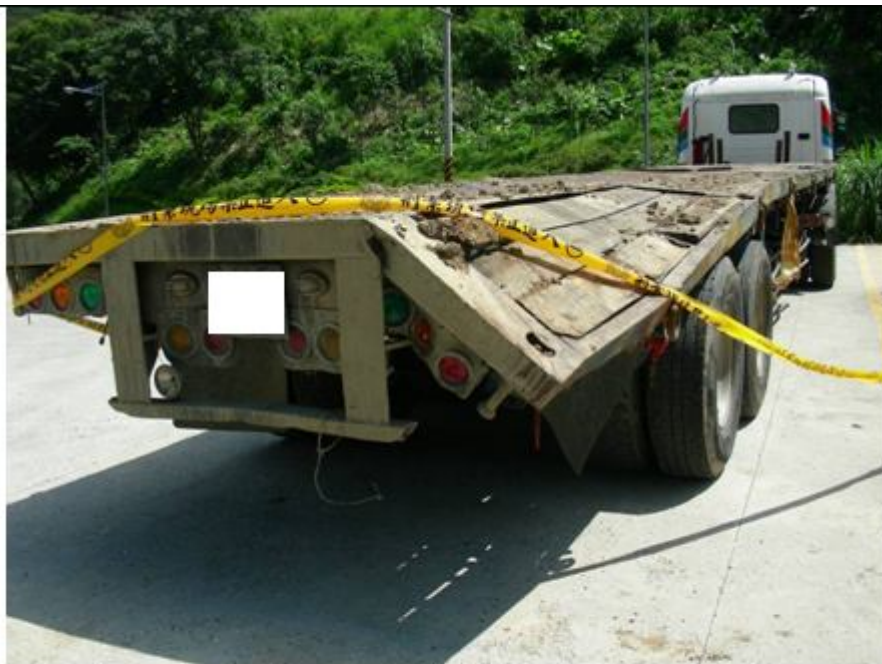
說明

拖板車之右後方被挖土機壓垮。

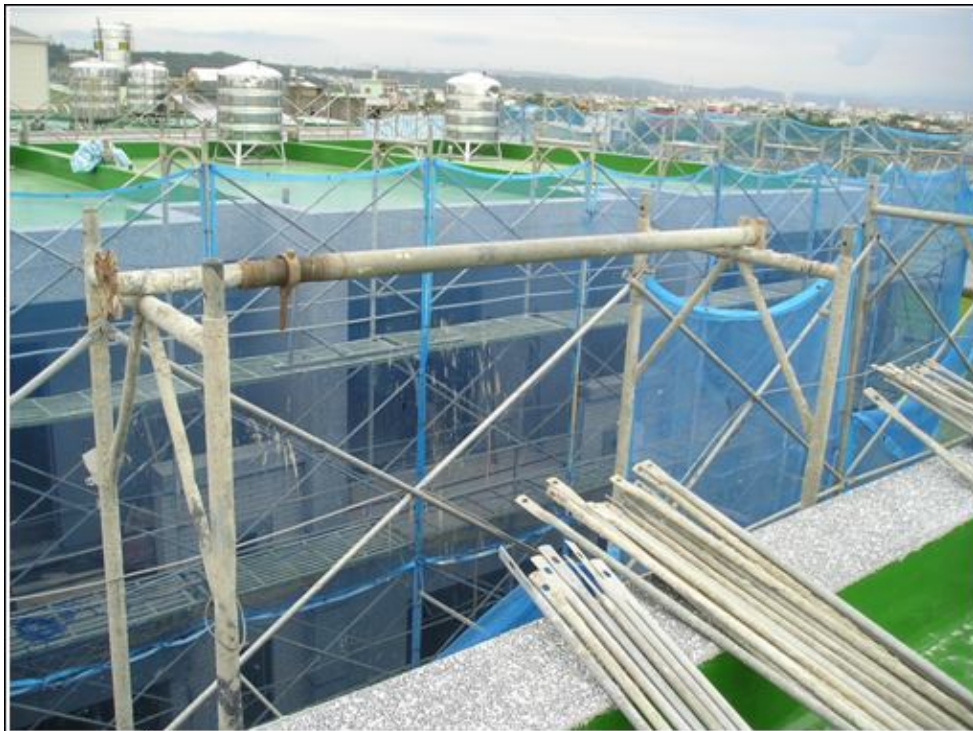
說明

捲揚機鋼管支撐直徑 7 公分、長度約 2.0 公尺。

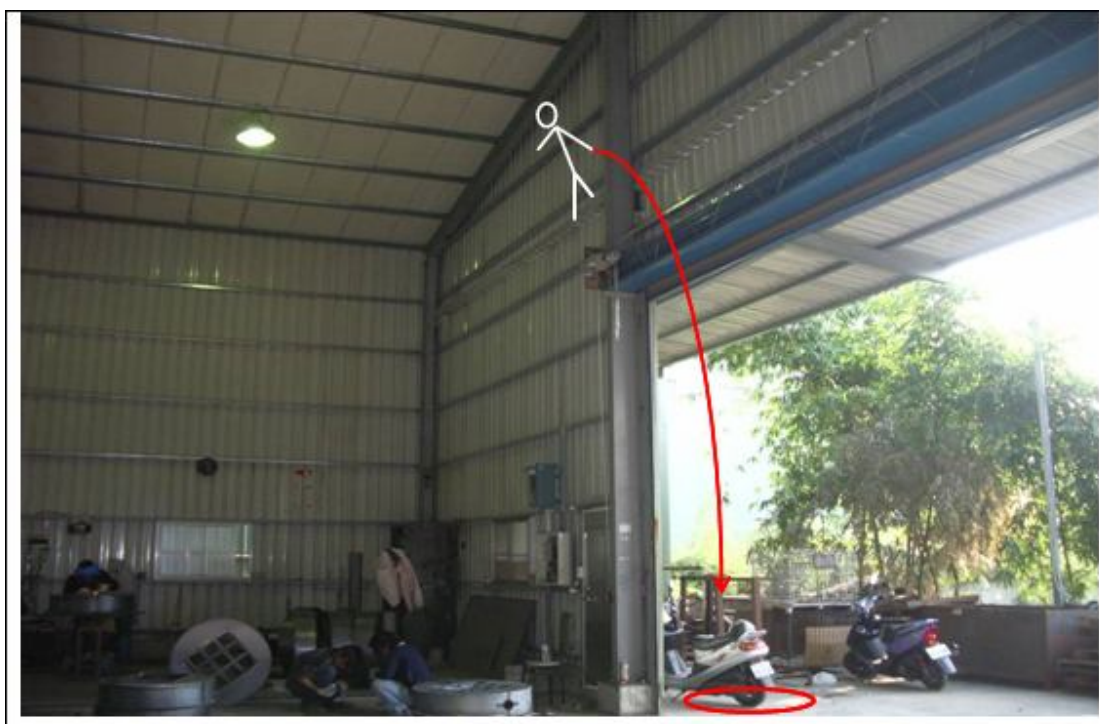
照片一

罹災者甲站於距地高度約為 6 公尺之屋架上，施作焊接鋼柱與 C 型鋼作業時，因未以架設施工架或其他方法設置工作台、未設置能使勞工安全上下之設備及未確實使用安全帶、安全帽及其他必要之防護具，致距地面約 6 公尺之鋼架上墜落至地面不治死亡。

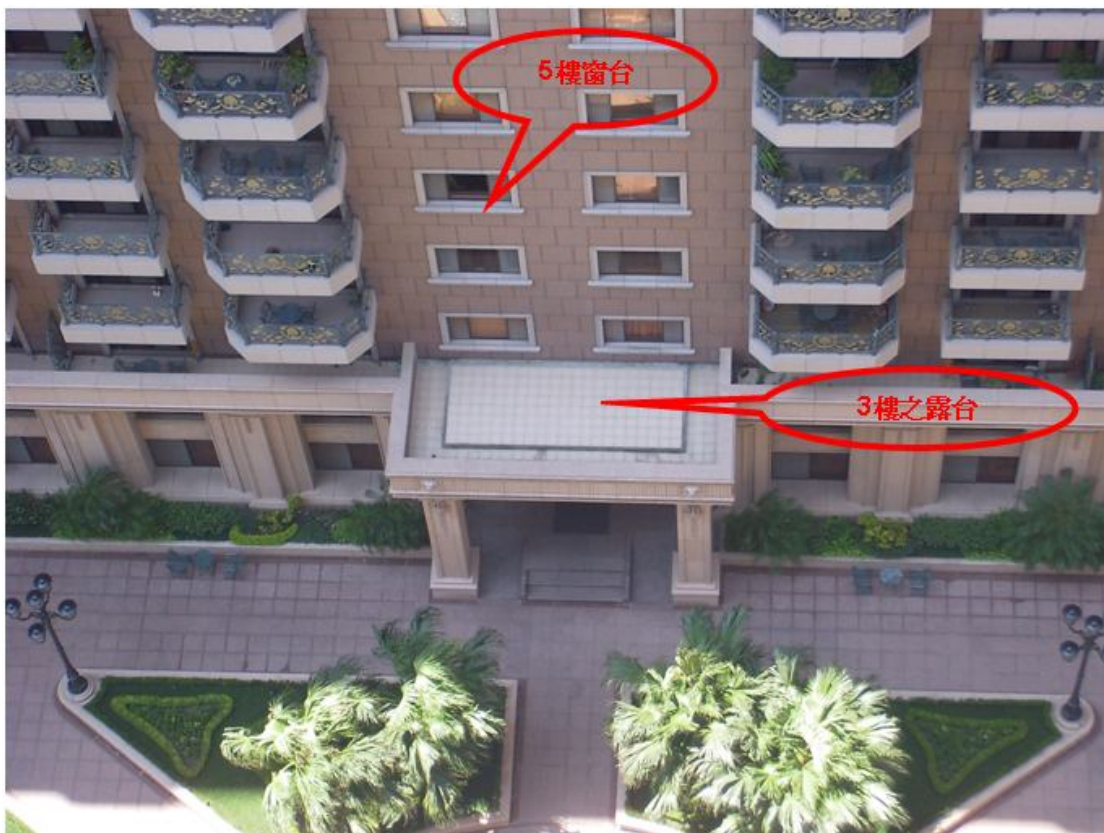
相片：罹災者攀登之 5 樓外牆之窗台情形

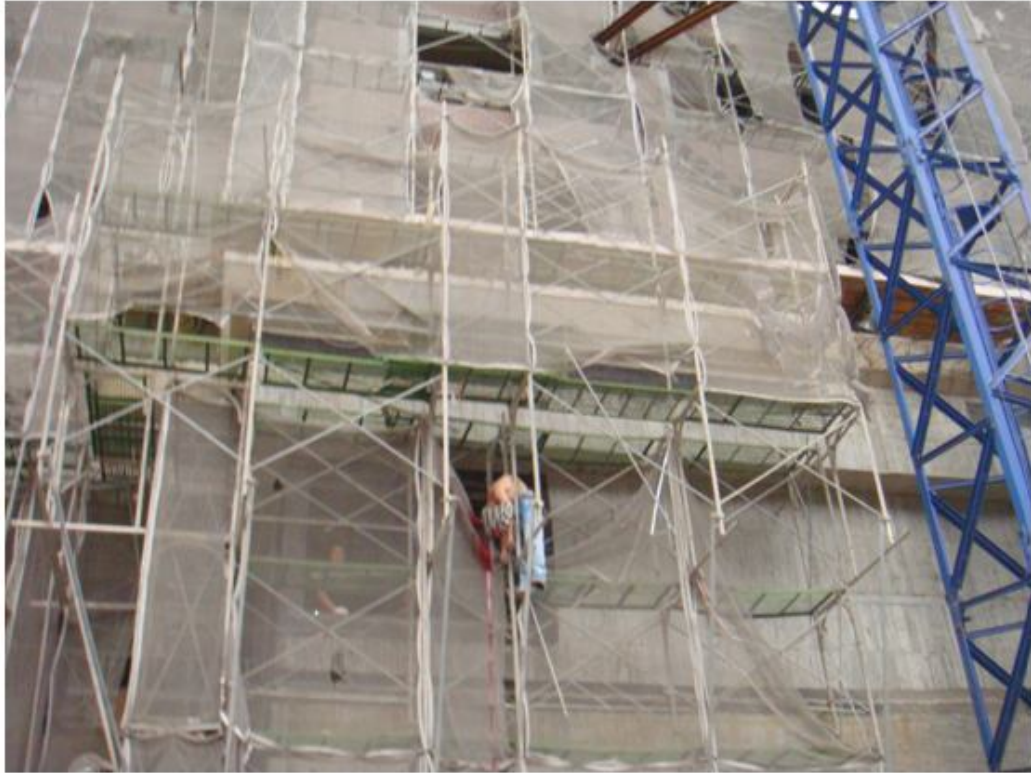
照片 2

罹災者墜落位置

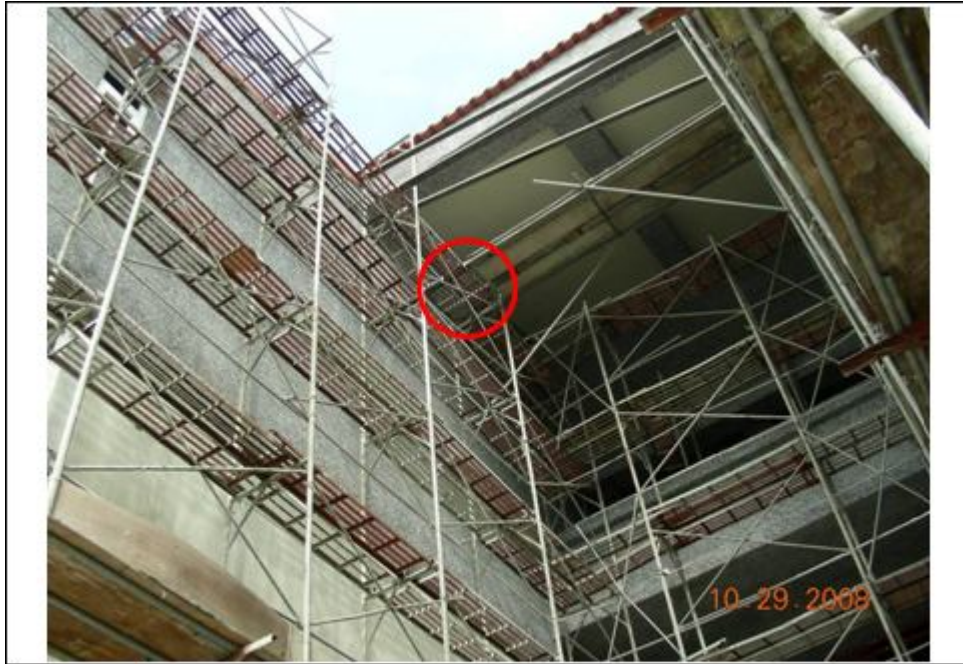
說明 事發當時罹災者正從事拆除工作台斜撐鍍鋅鋼管，該工作台橫跨於左右兩側施工架最頂層。

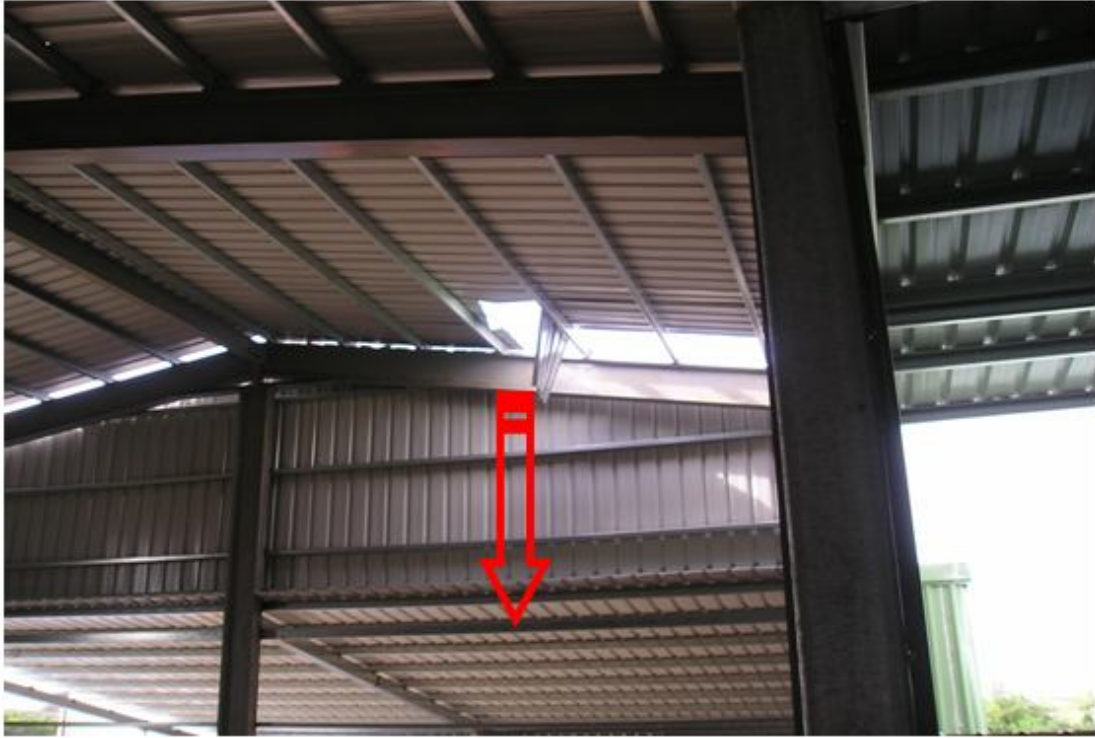
照片：罹災者踏彎屋頂鋼浪板情形

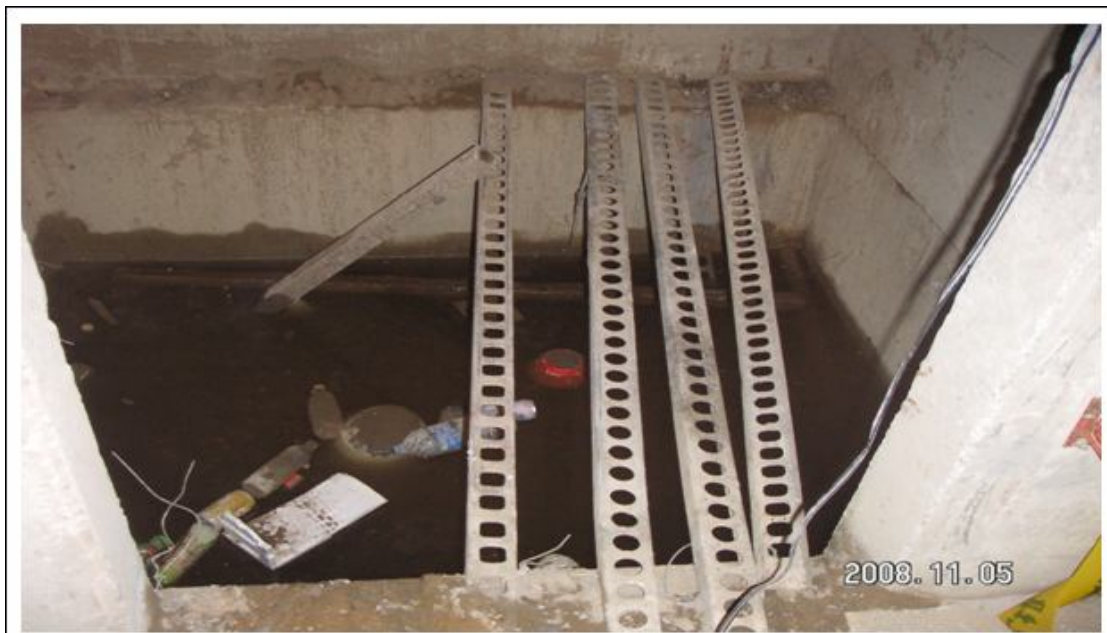
說明一

本照片為地下2樓之遮斷吊料平台所在位置。事故當日從事吊掛過程中因吊掛物未妥實固定及吊掛過程不當，造成吊掛物不慎鬆脫掉落在地下2樓之遮斷吊料平台上，罹災者作業時因未使用安全帶，亦於吊掛過程中自該第9樓電梯間墜落於該電梯間地下2樓遮斷平台並穿過該平台二側其中一側開口沉入地下2樓3號電梯間機坑內深度155公分之污水積水死亡，安全帽則飛落於一旁。

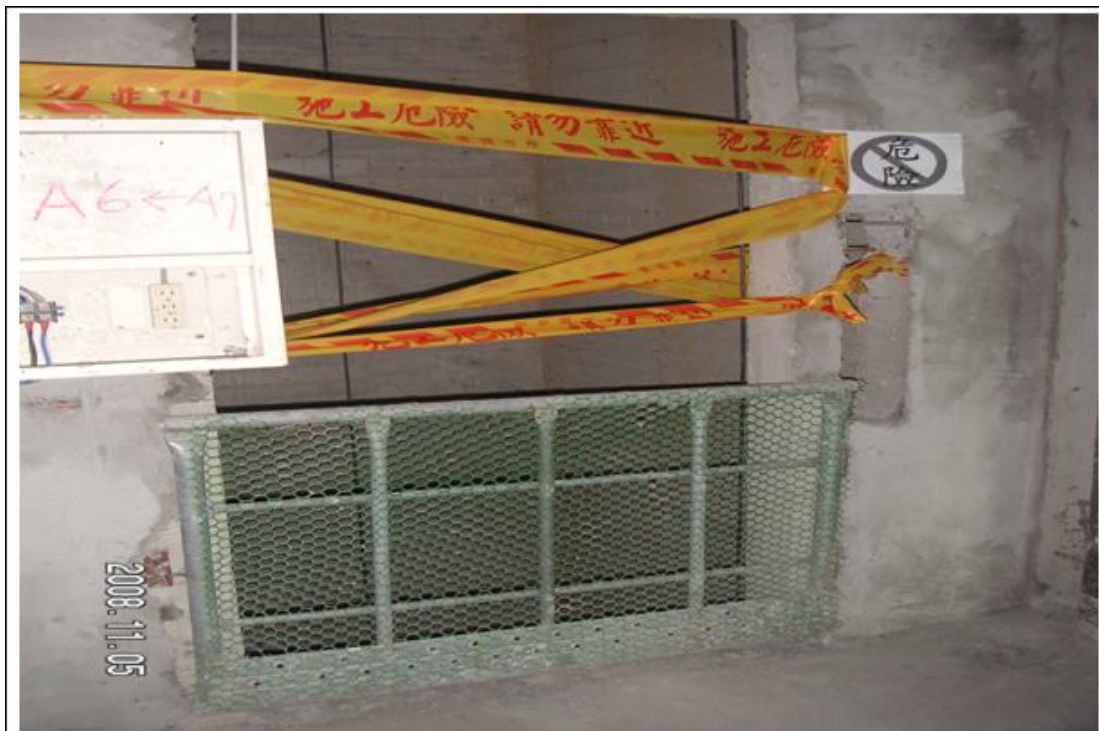
說明二

事故工程第9樓3號電梯間罹災者吊料墜落位置「事後」之檢查拍攝相片，該電梯開口左側牆面有設置一安全帶扣環，電梯閉門有上鎖並張貼警告標示。

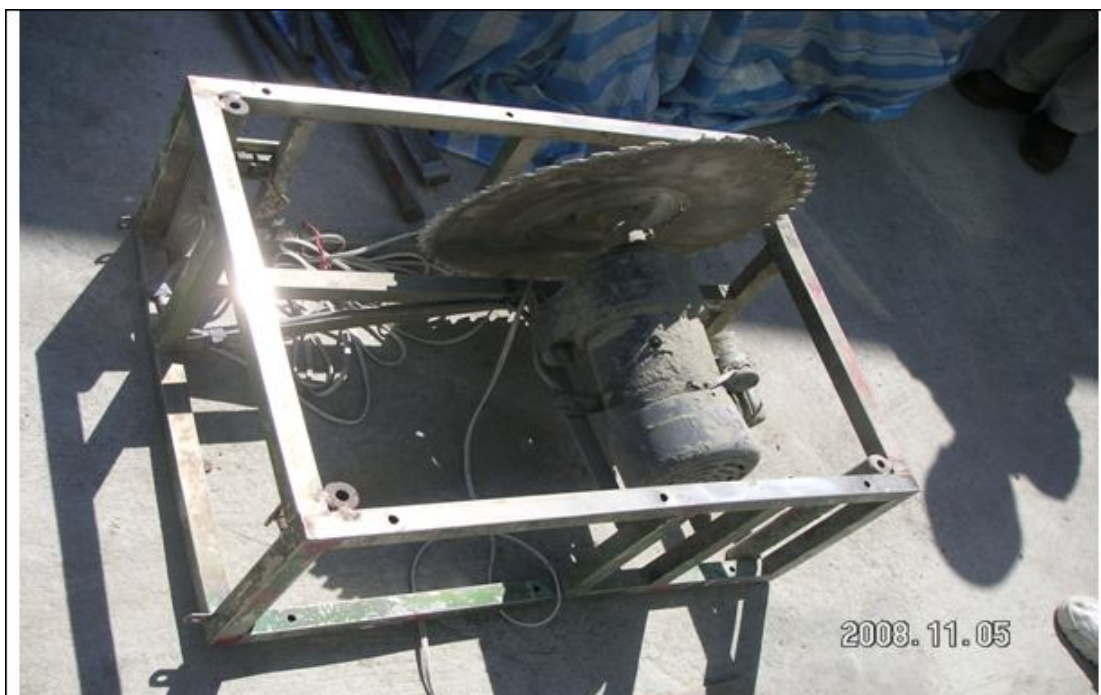
說明四

○○○從事本工程施工所使用之白磚切割機1台(本件事故災害罹災者使用搖揚機從事電梯間吊掛作業不慎連同吊掛物一起墜落當時之吊舉物)係屬○○○所自有之機具設備。

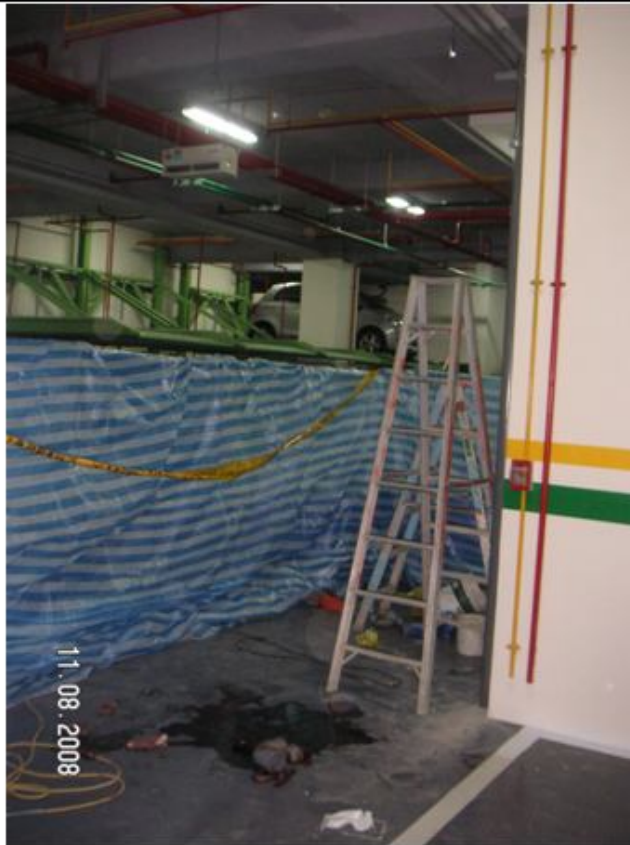
照片 1

事發現場狀況

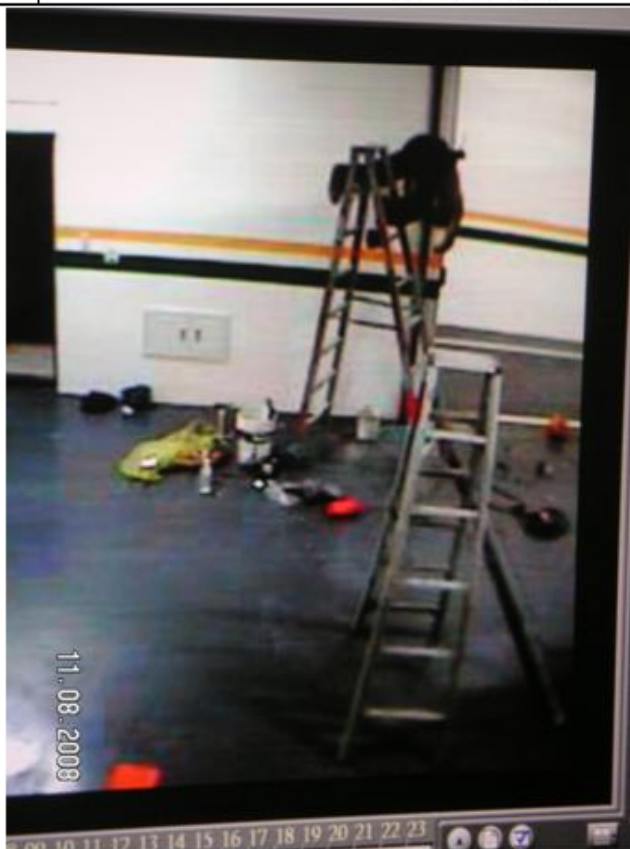
照片 2

罹災者墜落情形

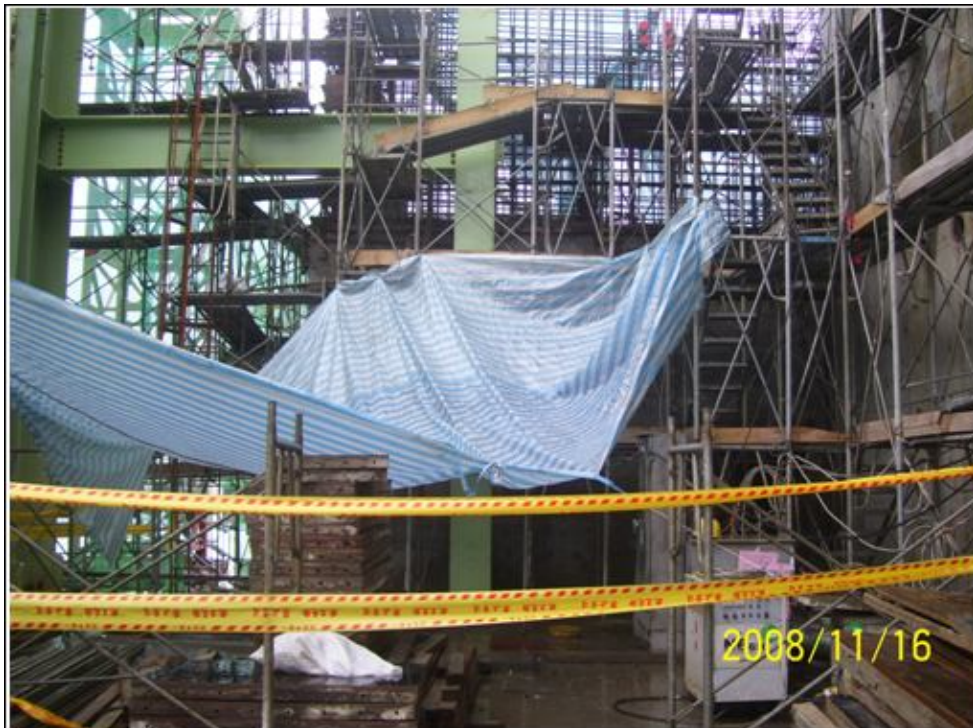
罹災者墜落地面位置。
