97 年度營造業重大職災實例

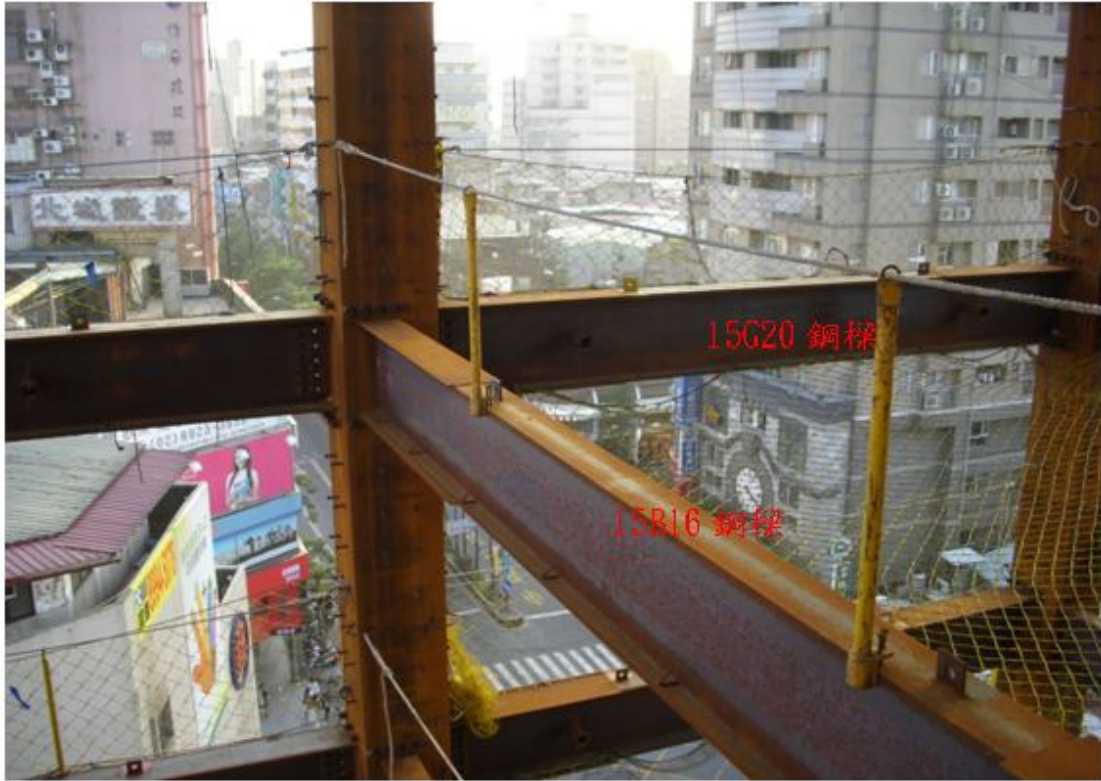
說明一：災害發生處所靠近 15G20 與 15B16 鋼樑交接處，杆柱間距不符法令規定（註：災害發生後該角落之安全網已經修復）

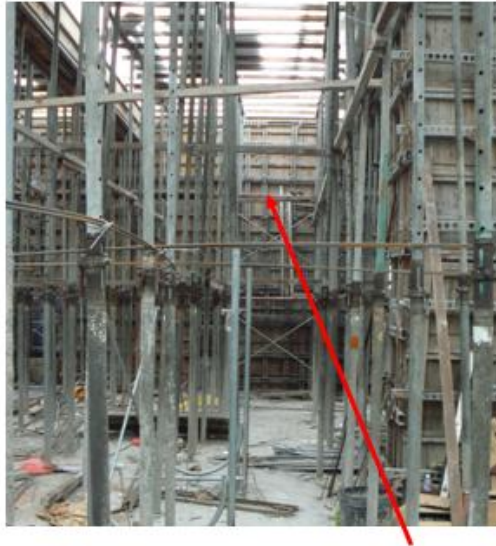
照片 1

6樓南側模板組立作業

| 說明 | 於災害發生當日上午，罹災者勞工甲皆於工地 6 樓南側進行模板組立作業。 |

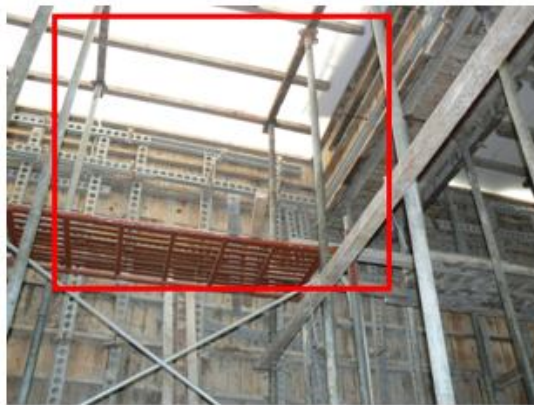
照片 2

| 說明 | 6 樓南側設置之施工架，其第 2 層處(高度 3.4 公尺)未設置護欄等防護設備。 |

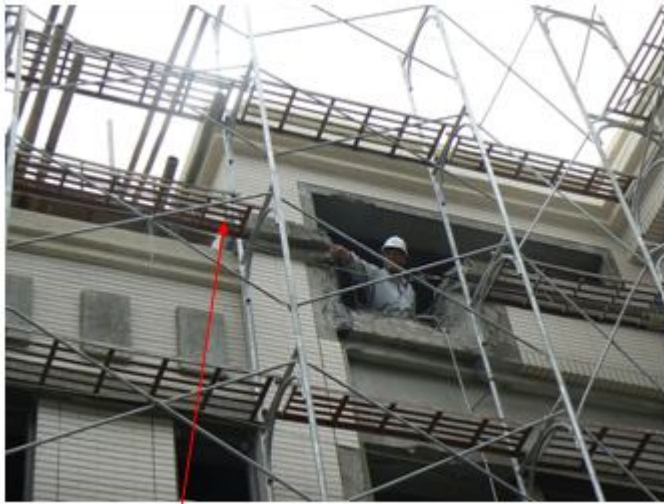
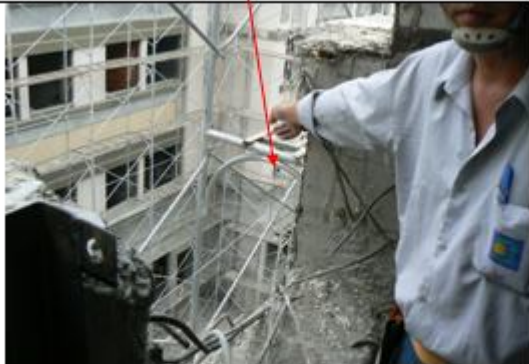
罹災者從所站×戶外牆施工架工作台第 6 層處往旁邊未鋪設施工架工作台之方向墜落，並墜落於距地高約 9.9 公尺之×戶地面上。

說明一 罹災者從所站×戶外牆施工架工作台第 6 層處往旁邊未鋪設施工架工作台之方向墜落，並墜落於距地高約 9.9 公尺之×戶地面上。

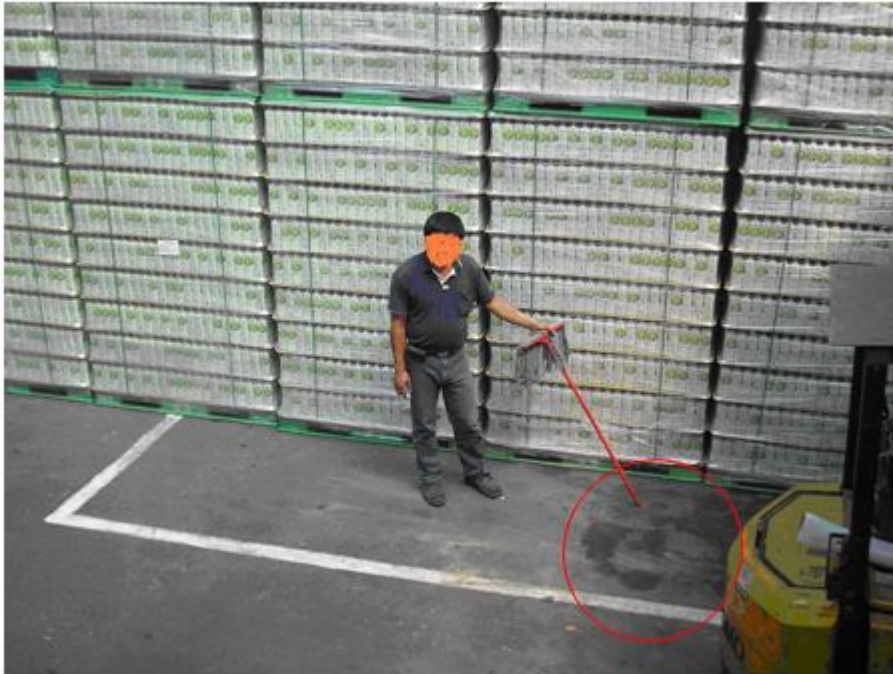
照片 1：罹災者被發現之位置

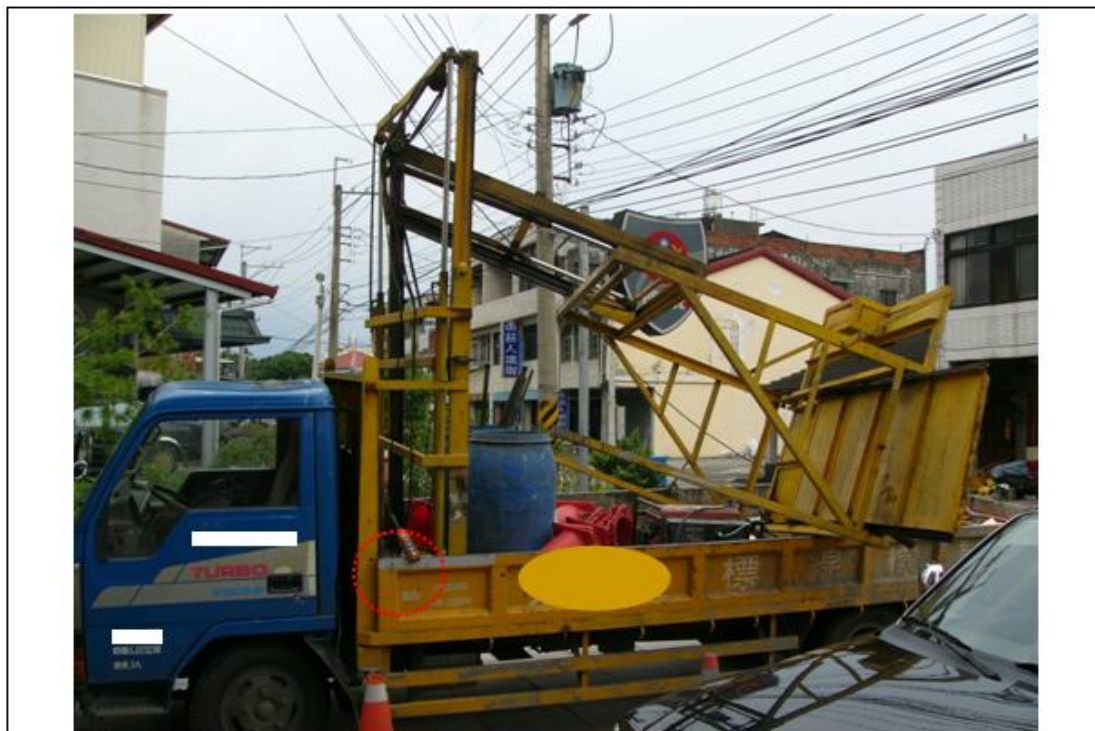
說明

97 年 8 月 X 日，勞工甲、乙和丙 3 人於○○運輸產業道路從事交通標誌設立、更改作業。當天下午 3 時左右，勞工丙等 3 人將貨車逆向停在運輸產業道路 1K 處，乙登上升降平台，操作控制器上昇到達定位後蹲在外伸之平台上，貼了兩個字後，此時油壓機開關故障，開始自行轉動，升降平台自行上昇。乙及甲雖然各操作控制器，但因控制器之開關功能故障，故皆無法讓升降平台停止上昇，觸動開關之觸動端子亦因變形外翻，而無法由固定在中導軌上之鐵桿啟動。後來丙以手啟動下導軌旁之觸動開關，油壓馬達停止轉動，但此時上導軌已被油壓桿推昇超過極限，上導軌之滾輪已脫出中導軌之槽型鐵內，故上導軌及工作平台傾倒，致乙由高 5.3 公尺之工作平台摔下地面，當場死亡。

相片 1，肇災之車載升降平台，所示之控制器為罹災者帶上升降平台操作之開關。

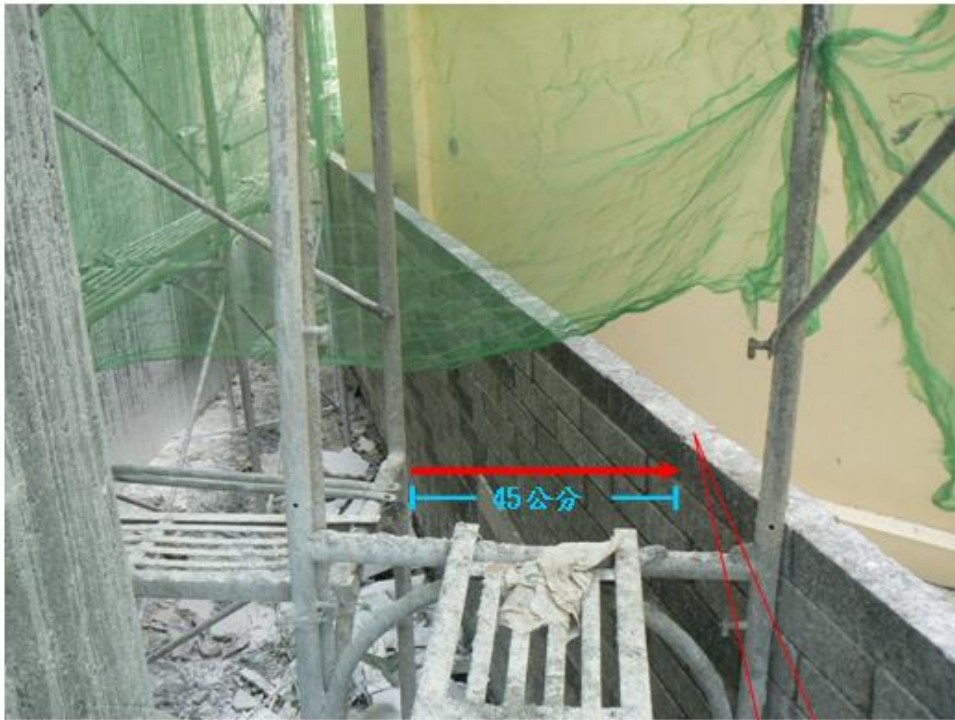
罹災者由此處翻牆
至鄰房後院清理混
凝土渣

照片 4：第 B9 戶後方外牆施工架距離隔壁鄰房圍牆寬度為 45 公分。

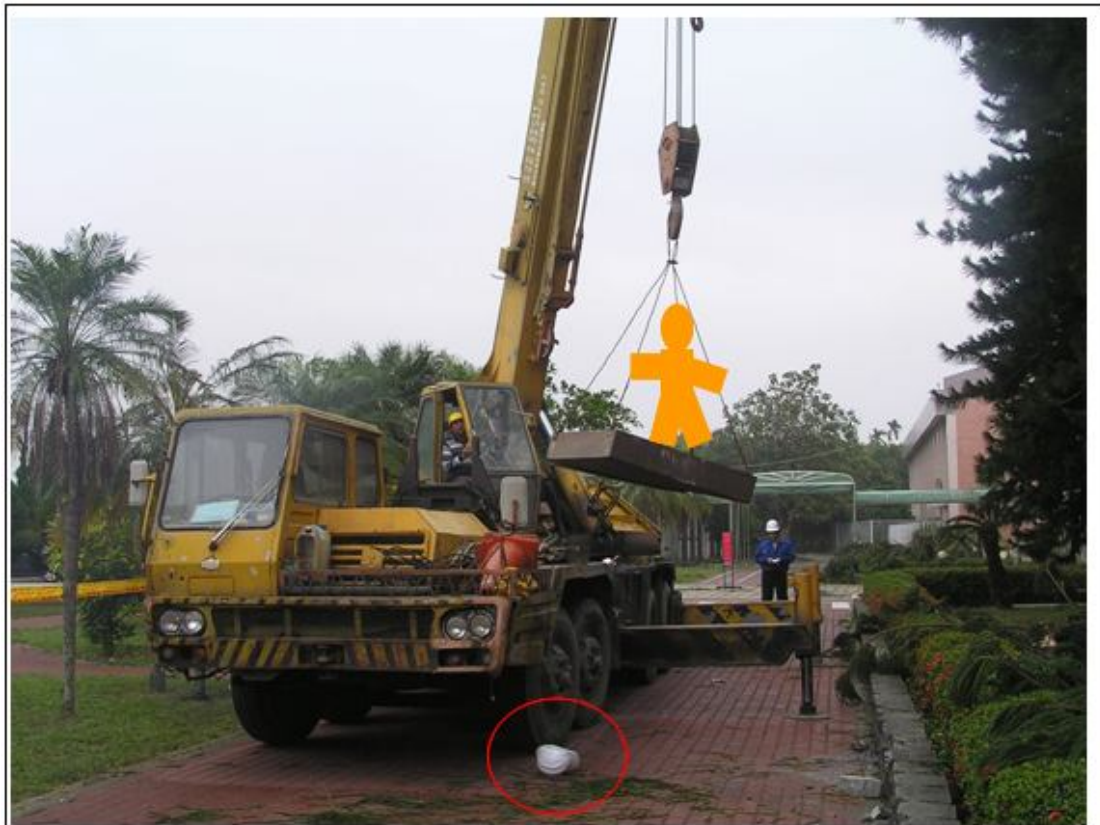
照片三

○○○站立於鐵製平台上吊升之作業方式示意

2、禁止使用移動式起重機吊升勞工從事作業。

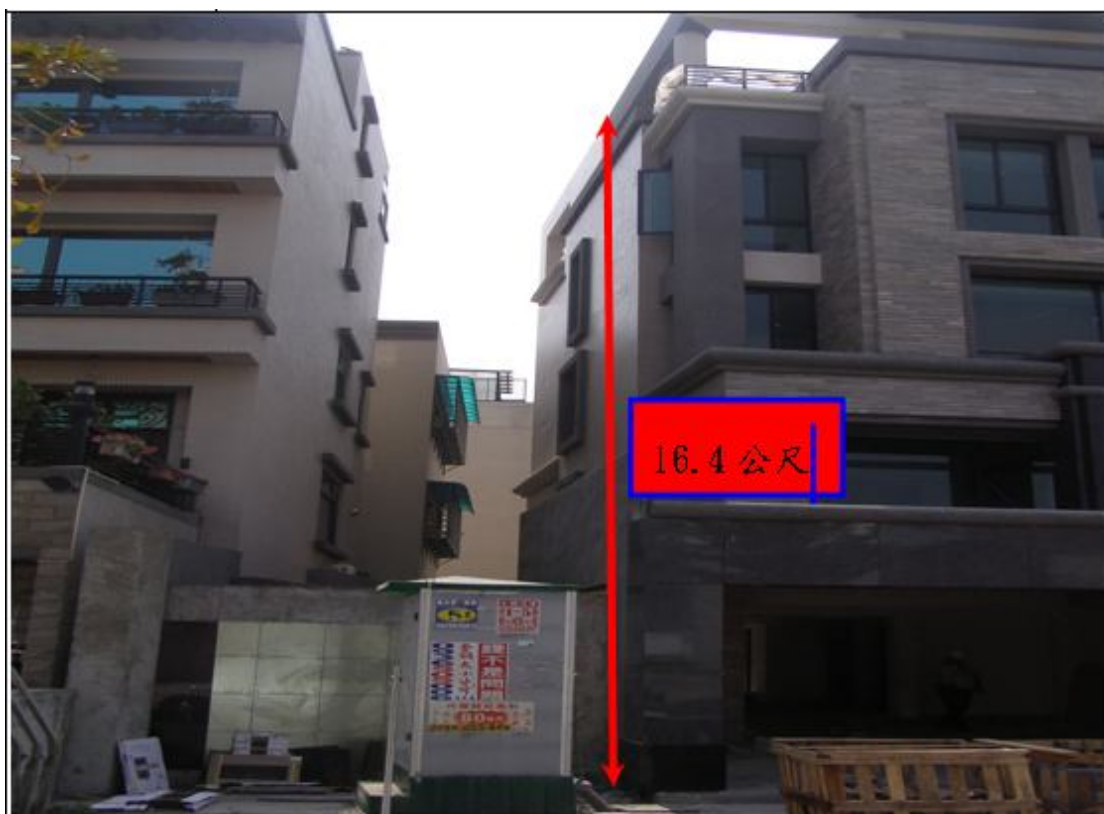
照片二

罹災者從建築物屋頂高度約為 16.4 公尺開口部分墜落至地面

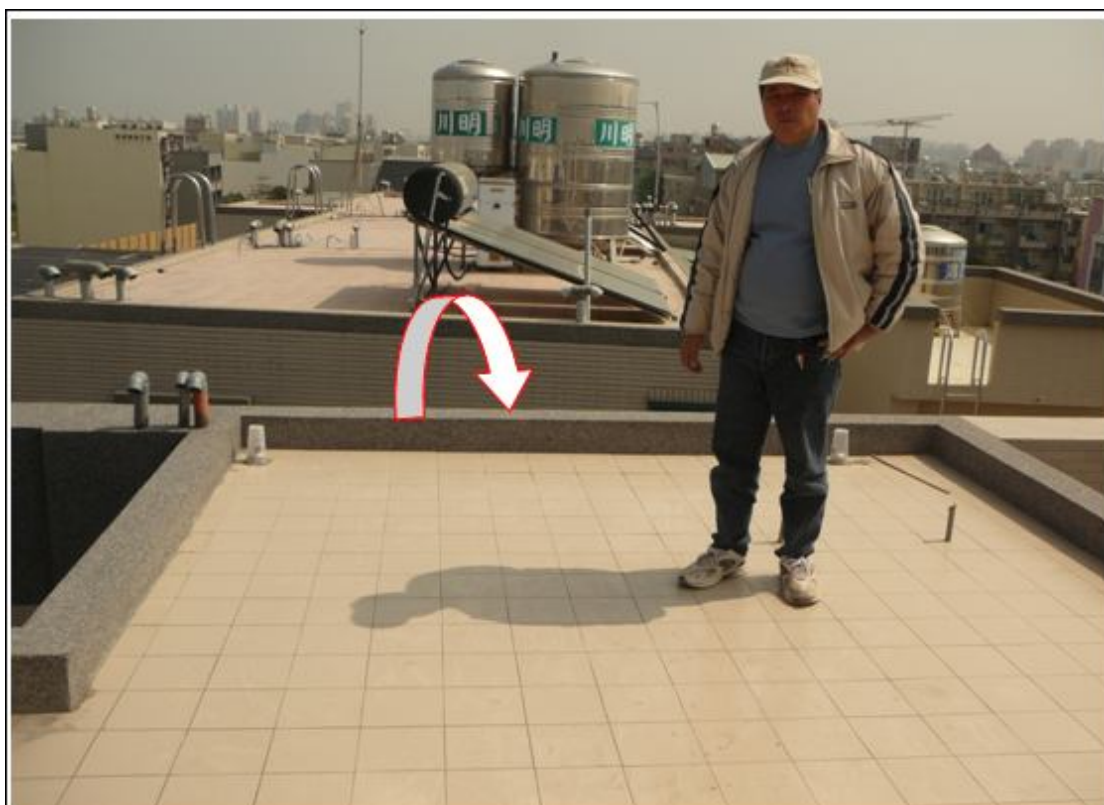
照片三

模擬罹災者在倒著走尋找被掩蓋孔的位置時之狀況

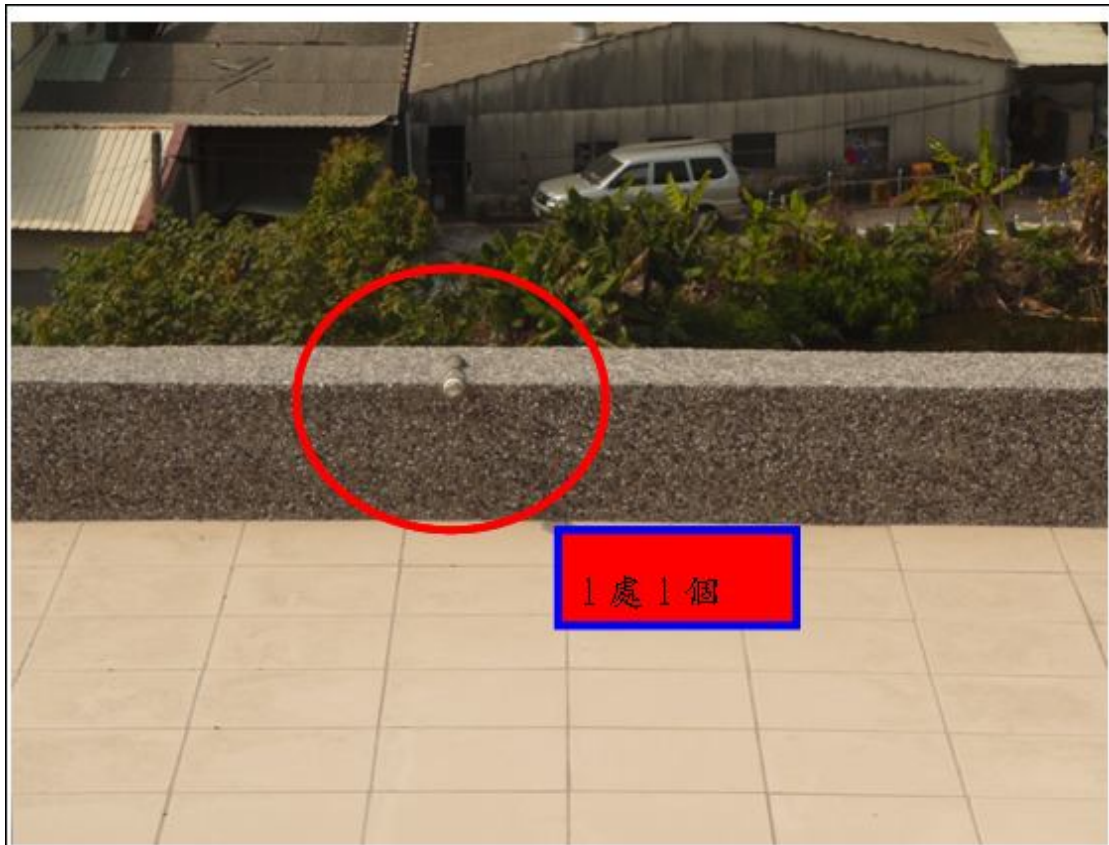
照片四

屋頂上其他 3 個未被掩蓋之管路及孔的位置

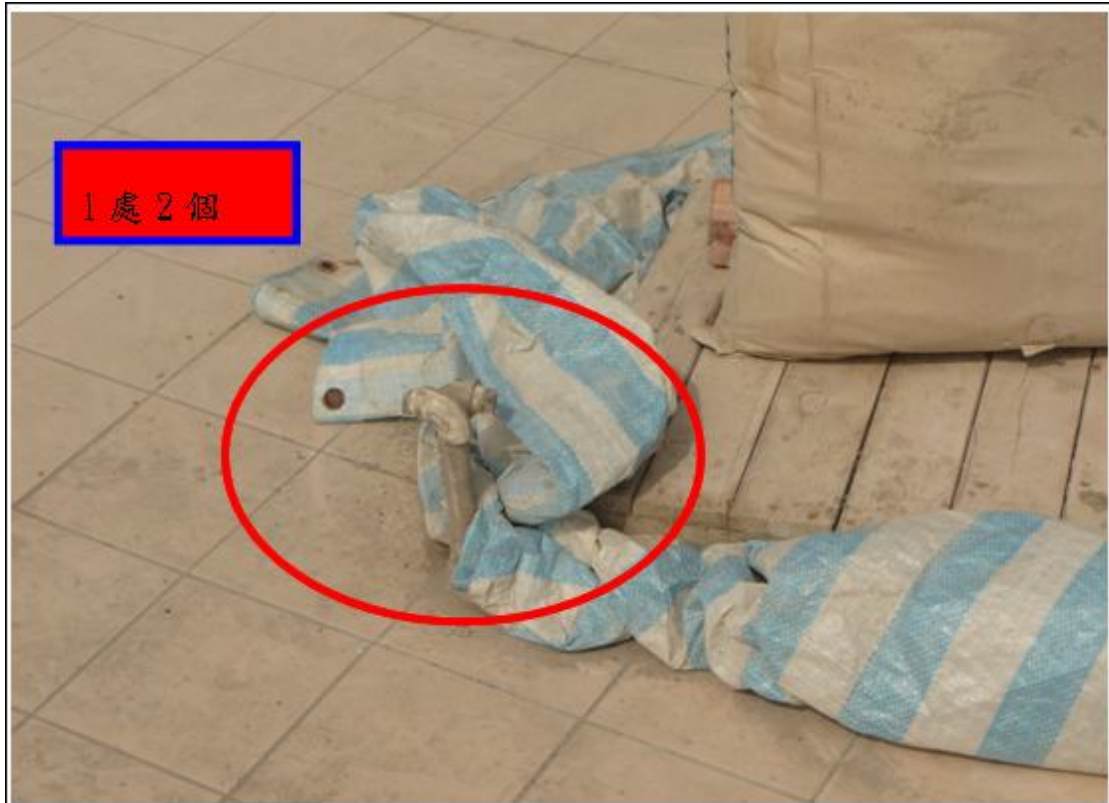
照片五

屋頂上其他 3 個未被掩蓋之管路及孔的位置

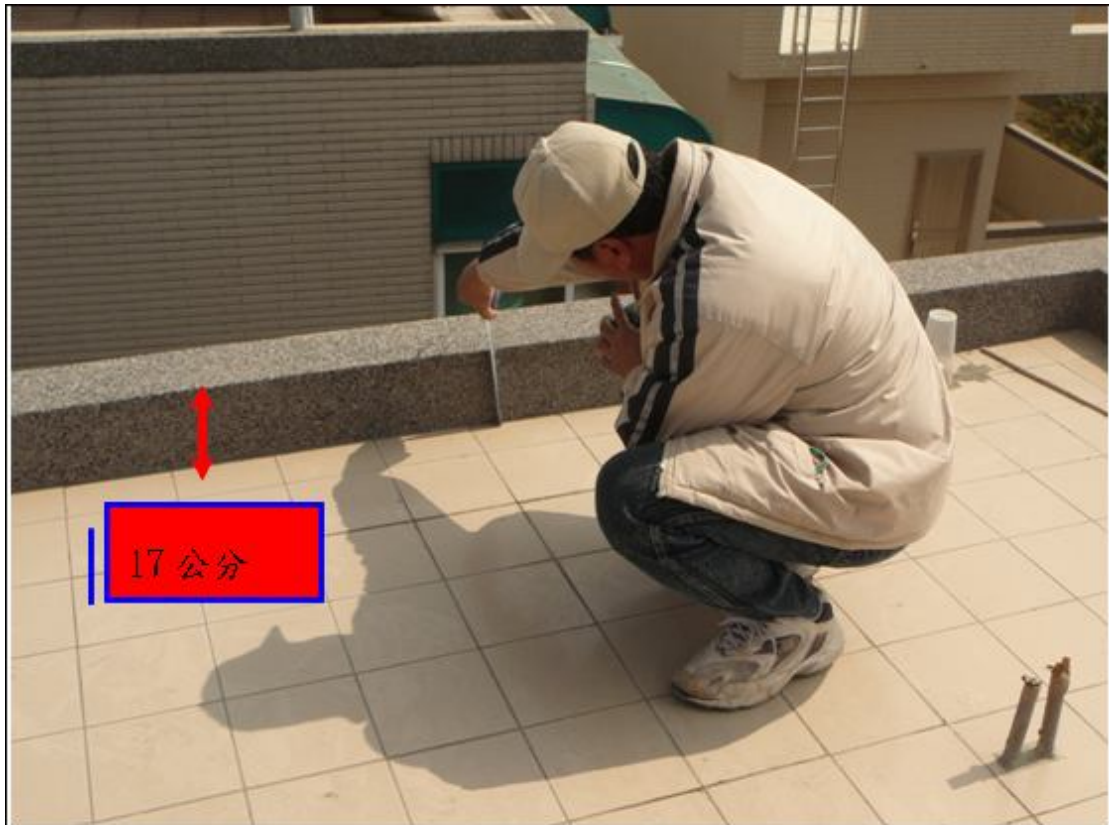
照片七

罹災者踢到屋頂上擋水牆，擋水牆高度約 17 公分

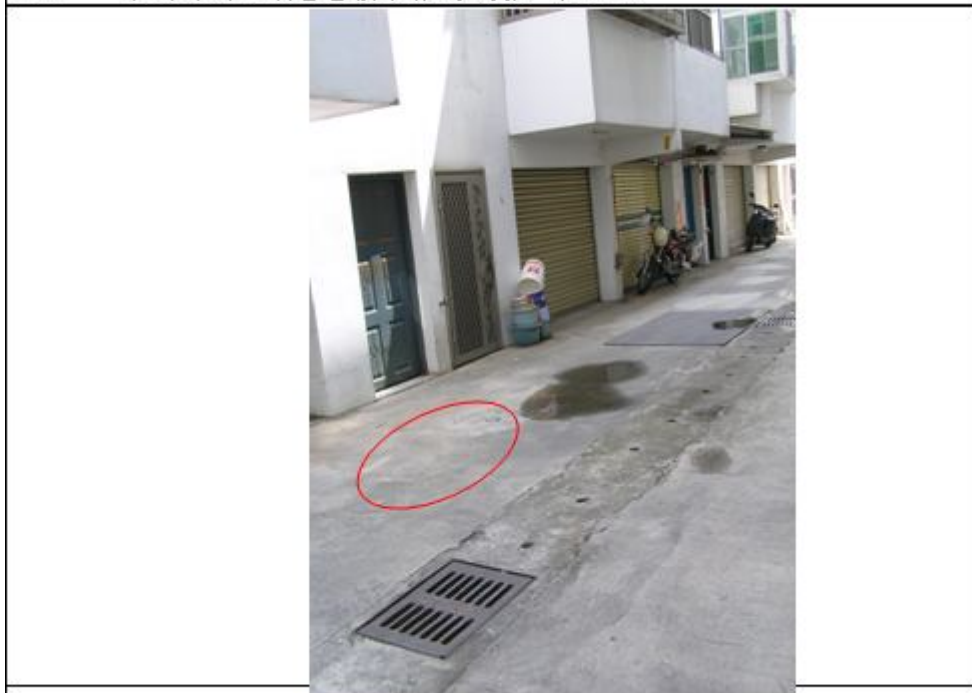
照片二：鐘○○墜落處，距作業處高度約 12 公尺。

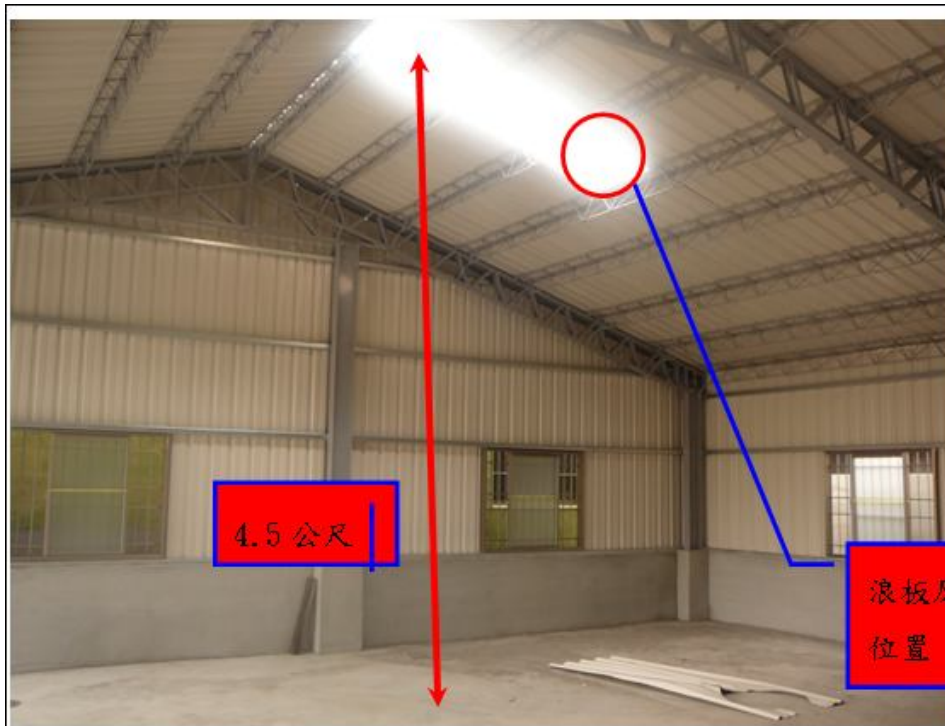
4.5 公尺

照片二 罹災者從屋頂浪板處墜落至地面，高度約為 4.5 公尺

罹災者從此處墜落

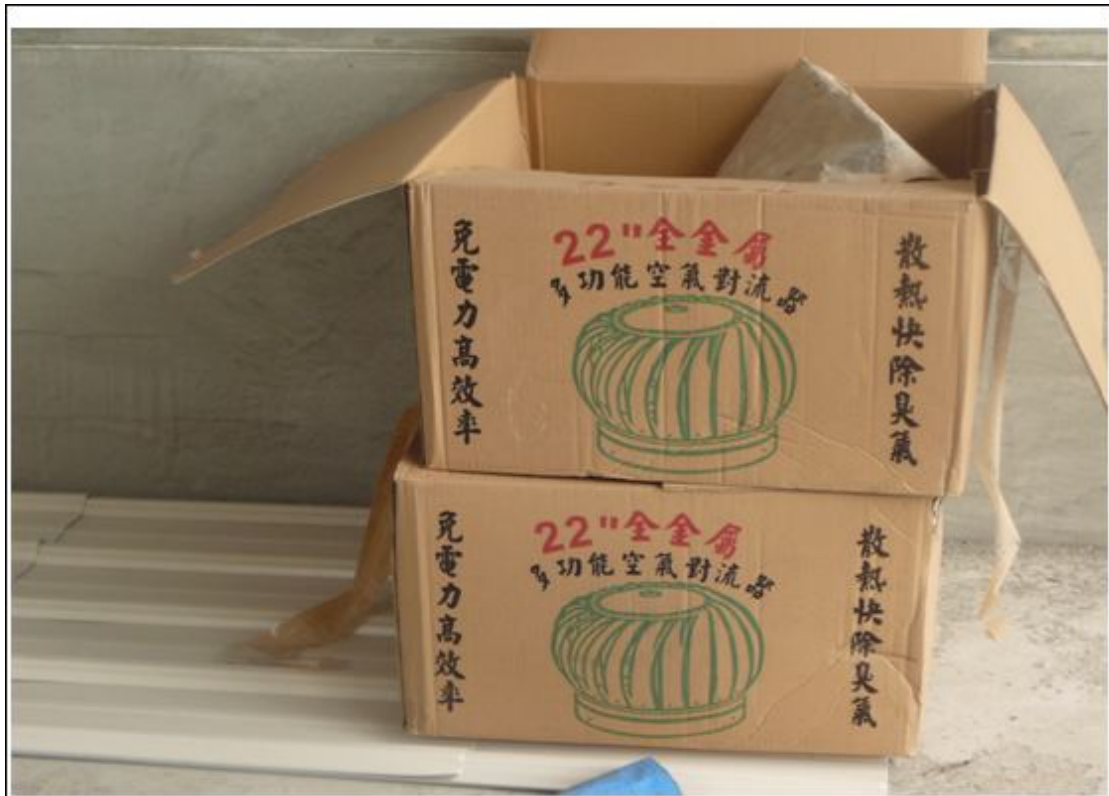
照片五

現場留有欲裝設之多功能空氣對流器(通風球)2個

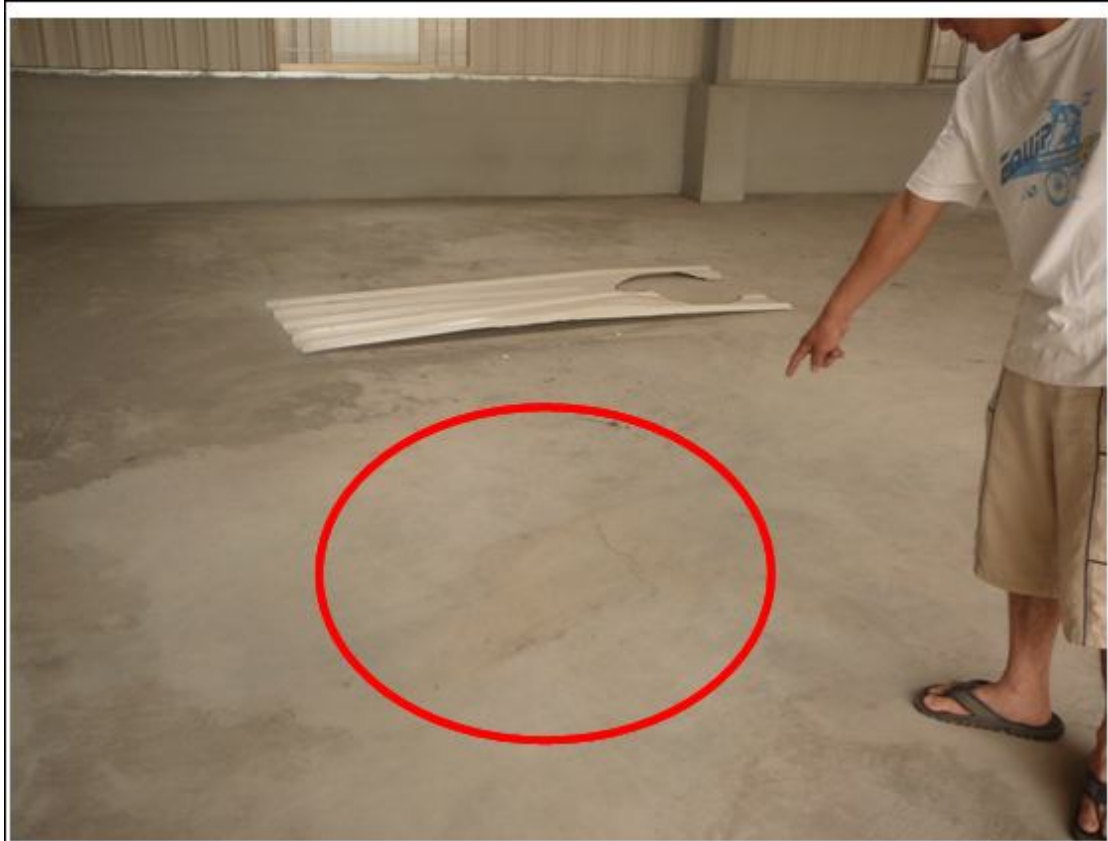
照片六

罹災者墜落至地面上位於掉落之浪板旁，當時罹災者並無配帶安全帽及安全帶

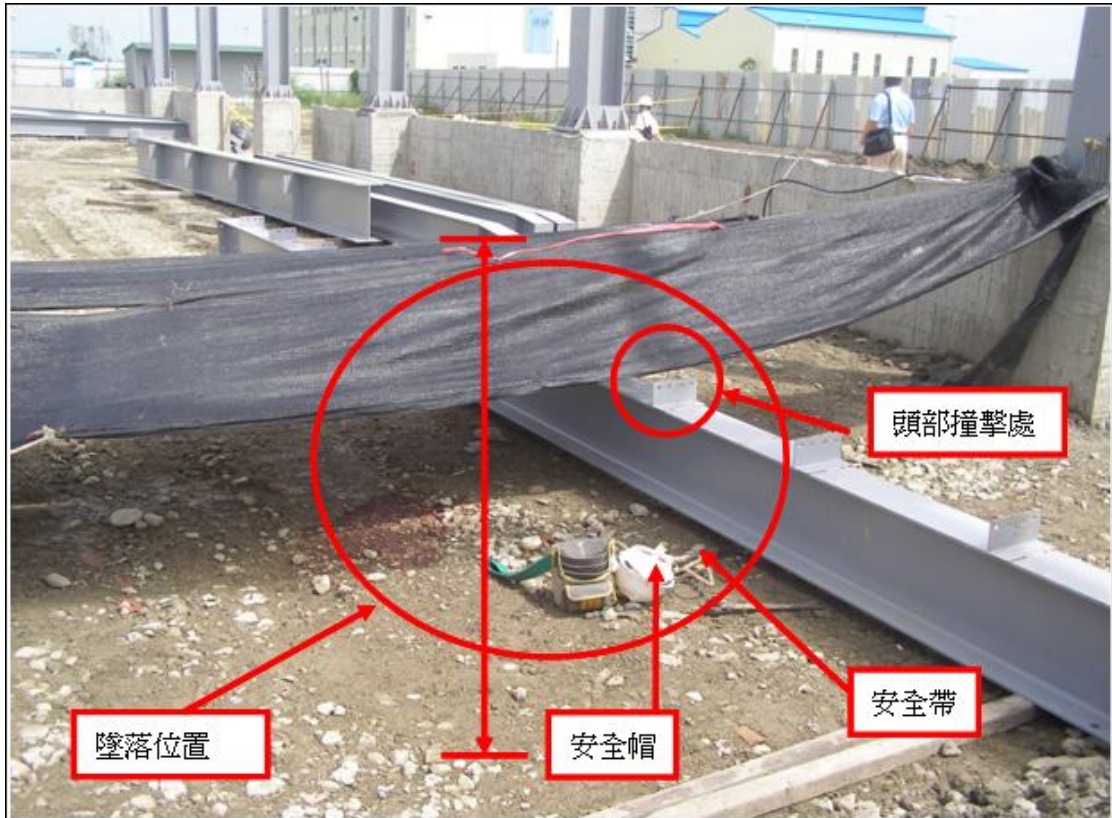
照片二

勞工吳○○墜落位置情形

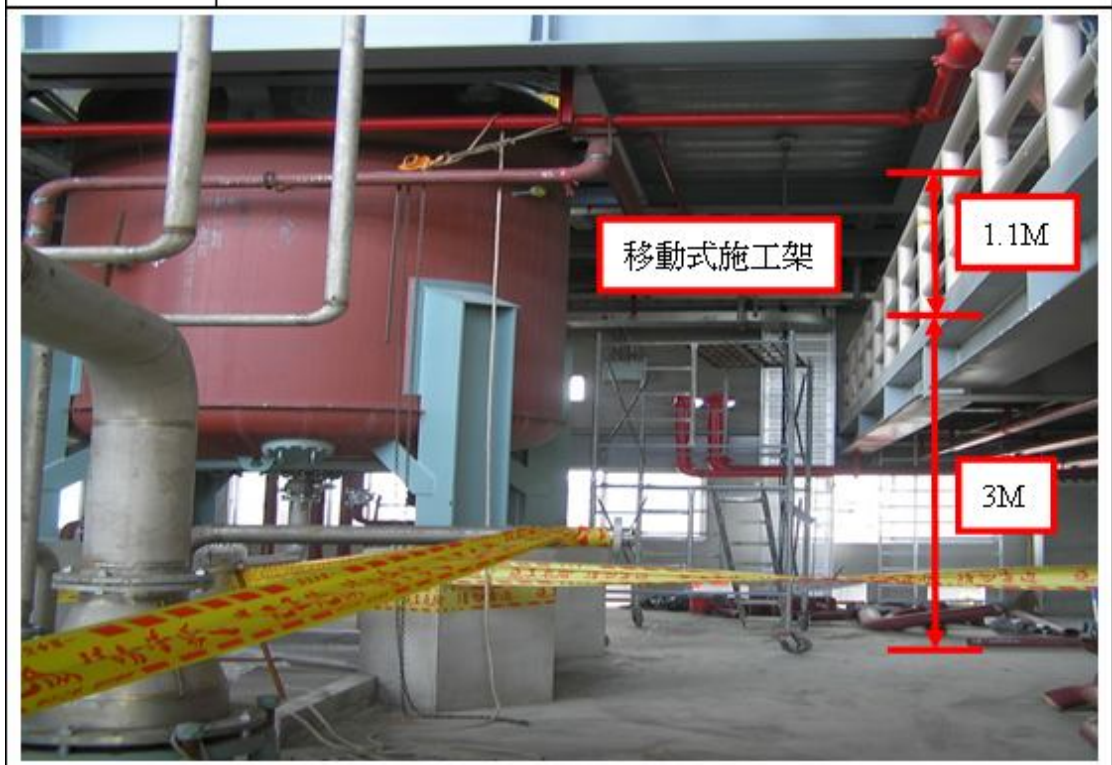
照片二 胡○○墜落高度

對於高度 2 公尺以上配管作業，有墜落之虞，應使勞工確實使用安全帽、安全帶。

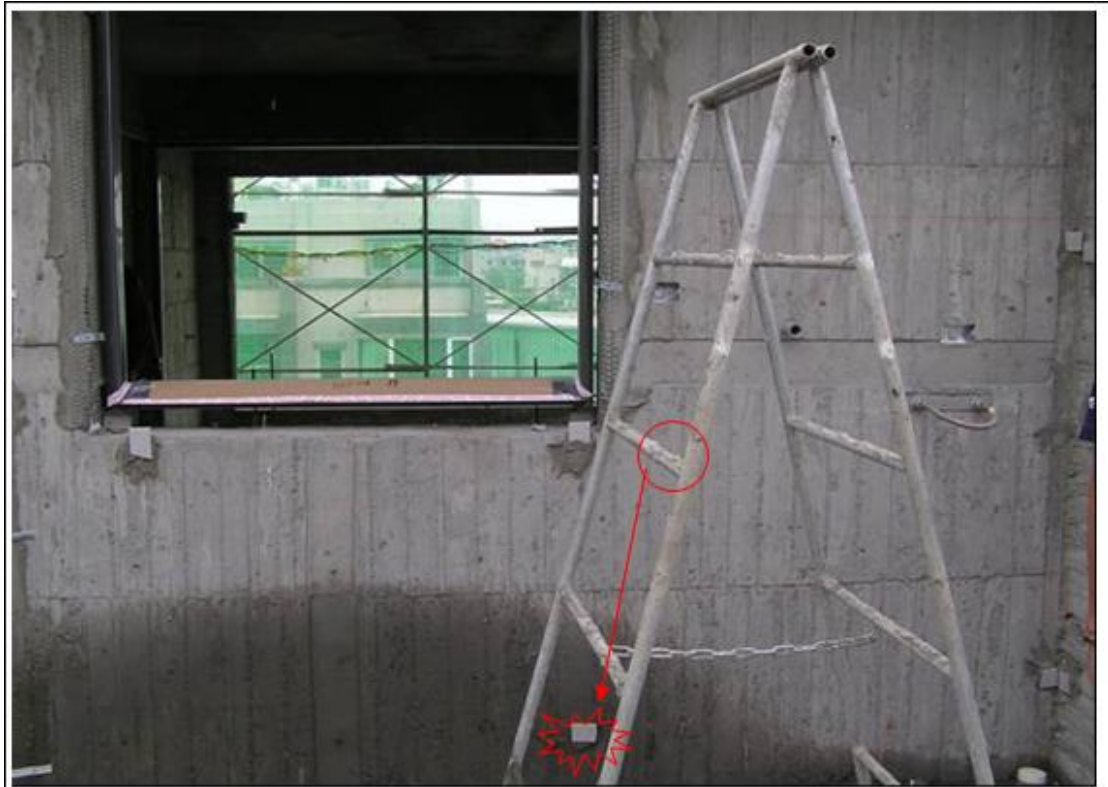
照片一

災害發生時，罹災者正站在合梯作業，此合梯梯腳未固定，且其所站第二階位置僅為橫桿，未具有安全之梯面。

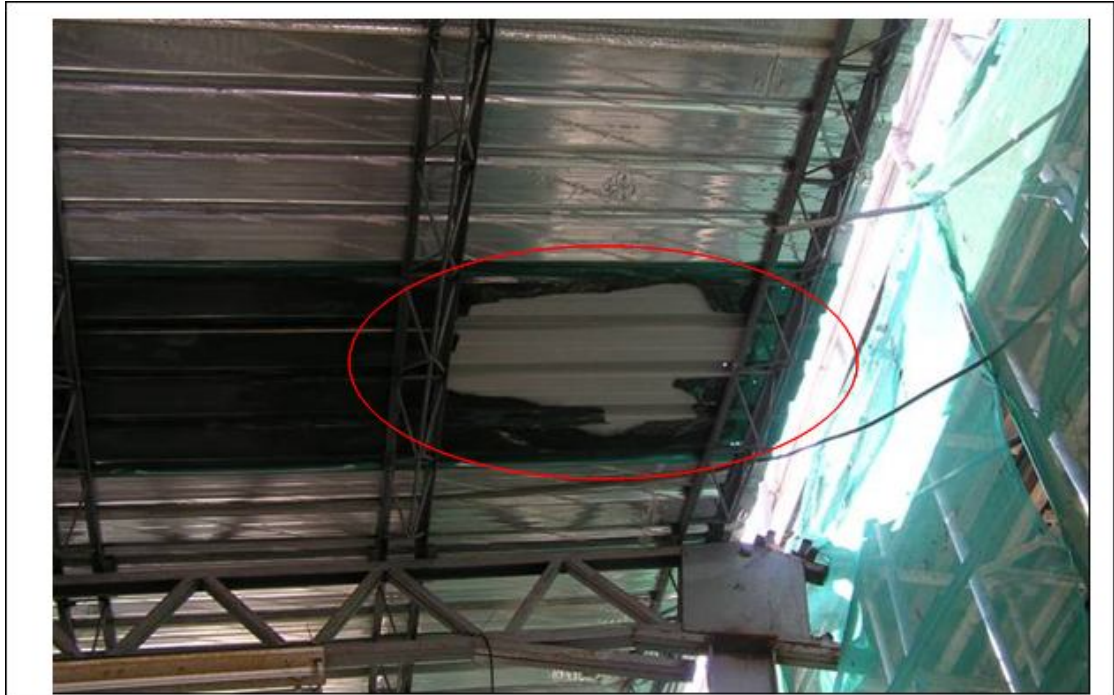
照片二

罹災者罹災當時墜落並撞穿在旁室外餐廳之屋頂採光罩，該採光罩修補後留有痕跡。

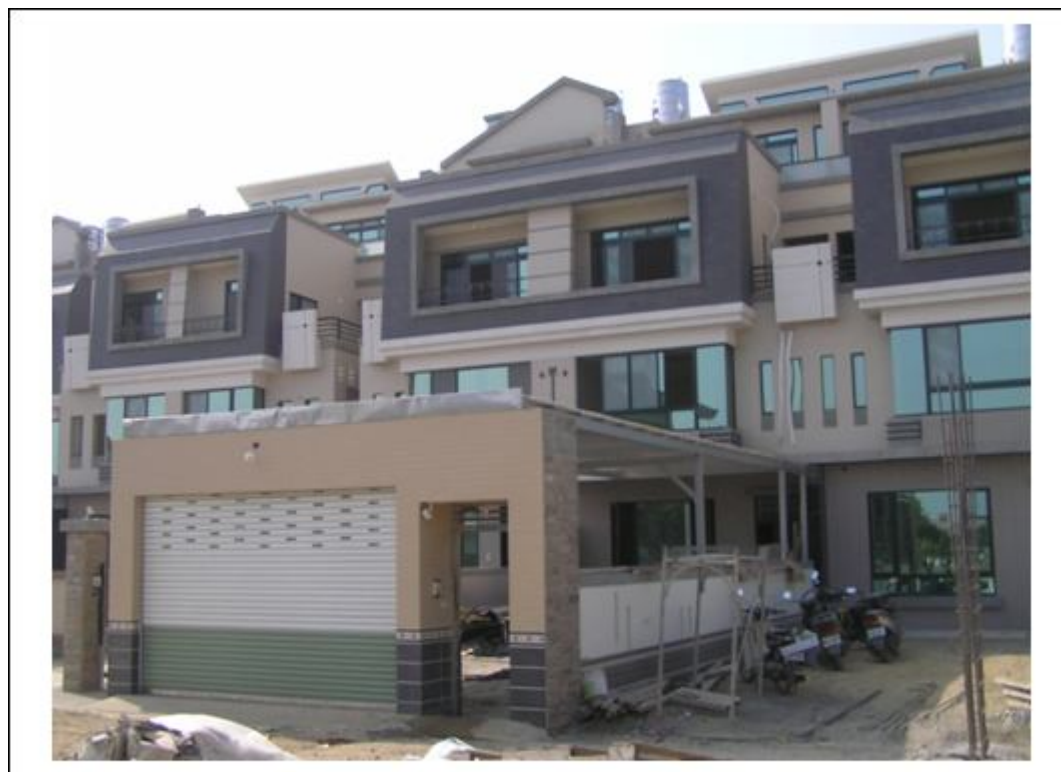
照片一

罹災者跨坐於外牆屋架之槽型鋼上作業

2. 雇主對於在高度二公尺以上之高處作業，勞工有墜落之虞者，應使勞工確實使用安全帶、安全帽及其他必要之防護具。

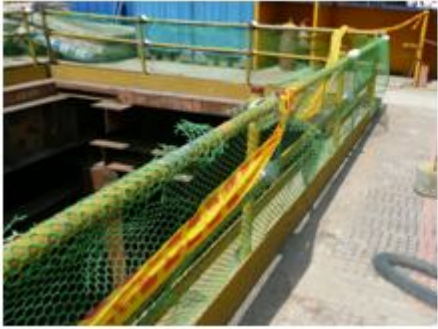
罹災者於構台壁落處

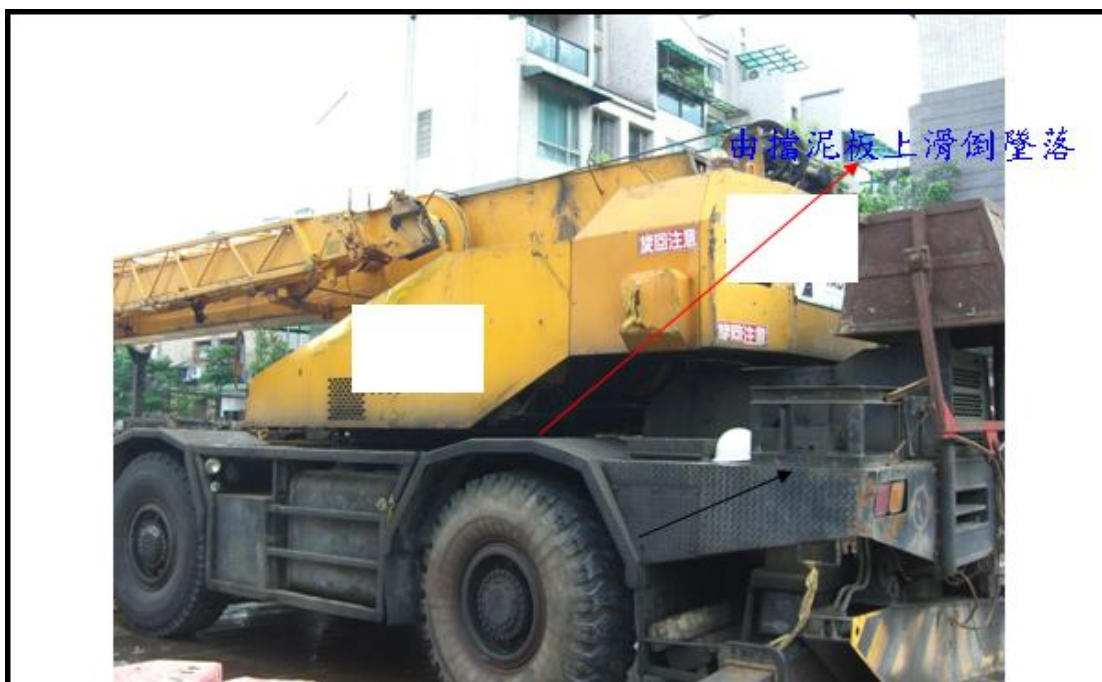
| 說明 | 受傷者墜落處 |

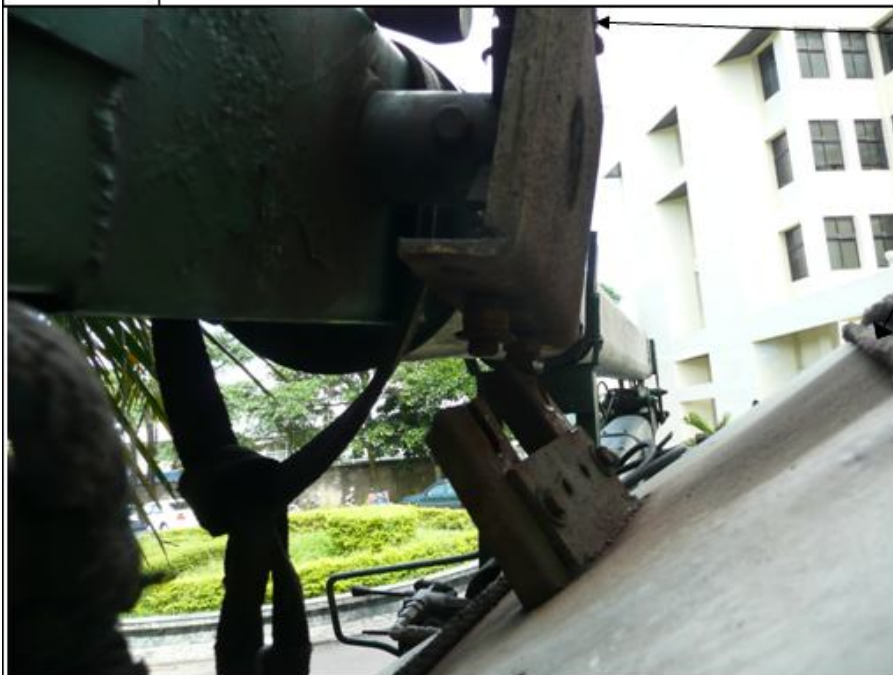
斷裂處

依本處現場檢查高空工作車損壞情形，疑工作車老舊且長期未檢查固定聯接裝置，致使造成損壞(已有約2/3斷裂開口部分已鏽蝕)而不知，使得聯接鐵件強度不足而斷裂。再依目擊者姚員所述，表示甘員當日精神狀況正常，並無異常行為。

根據甘員所撞擊位置及主要撞擊部位為顱骨等資料推斷，甘員拿取飲用水後，可能因工作臺的晃動致使聯接件斷裂，造成工作臺翻覆，甘員未使用安全帽、安全帶，致使直接墜落於地面。

說明二 損壞之高空工作車工作台狀況

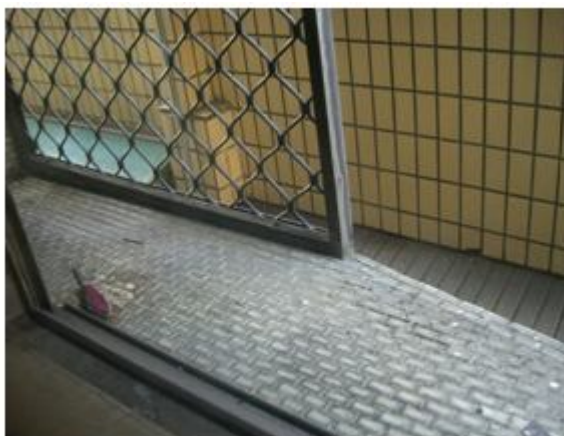
6樓臥室窗台及未拆除之花格鋁窗。

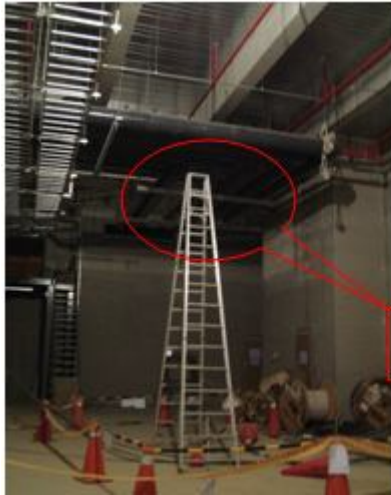
勞工作業區域

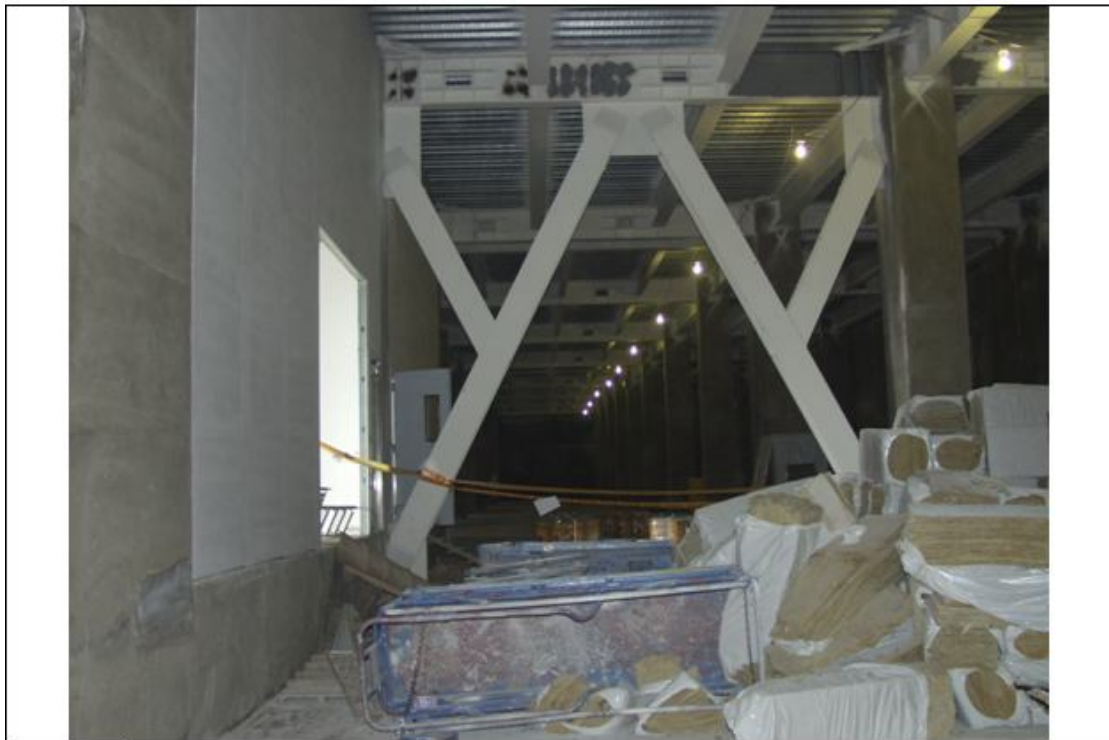
說明 高空工作車翻覆現場

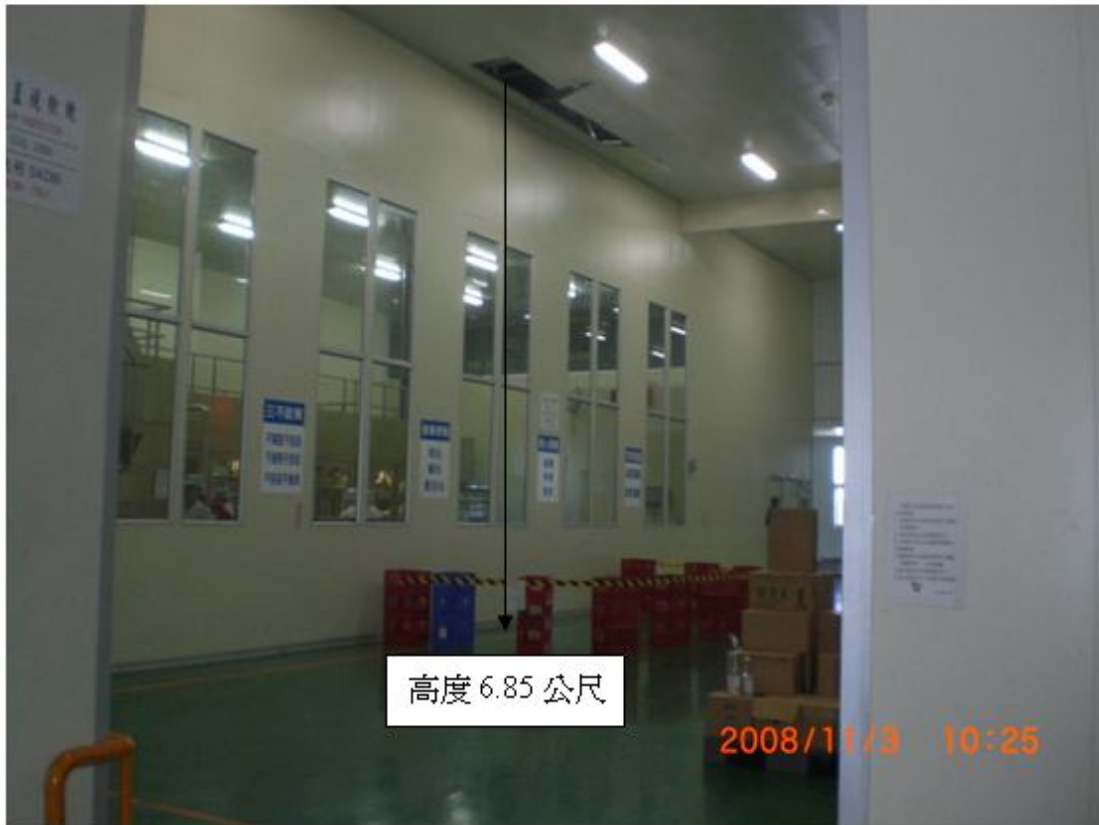
墜落處之作業環境

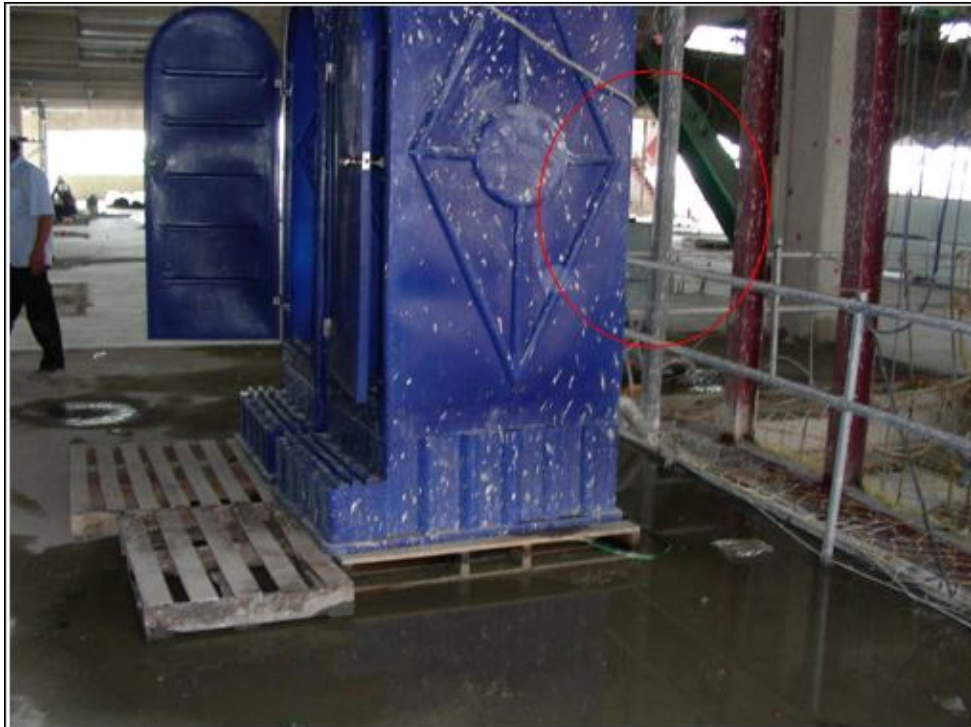
說明

災害現場 9 樓臨時廁所。(棧板高度 11 公分廁所階梯兩階高約 30 公分)

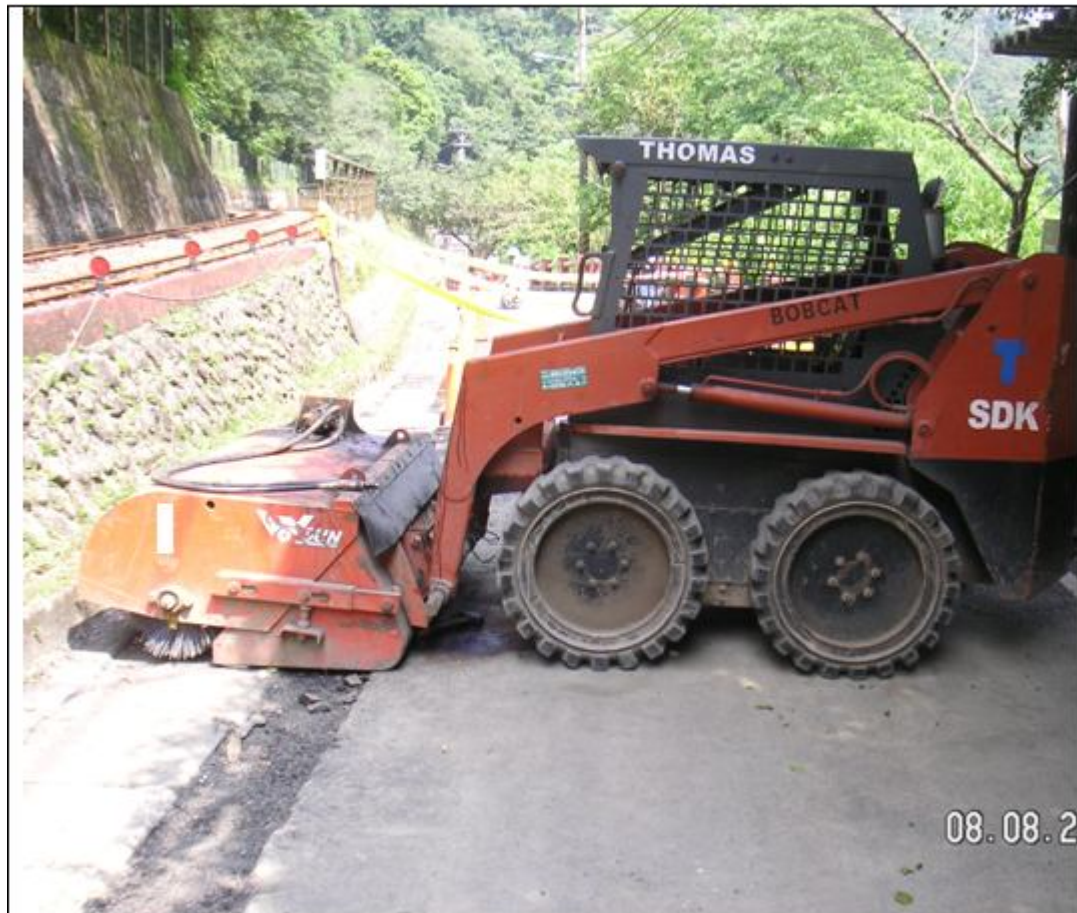
照片 1

事發現場狀況

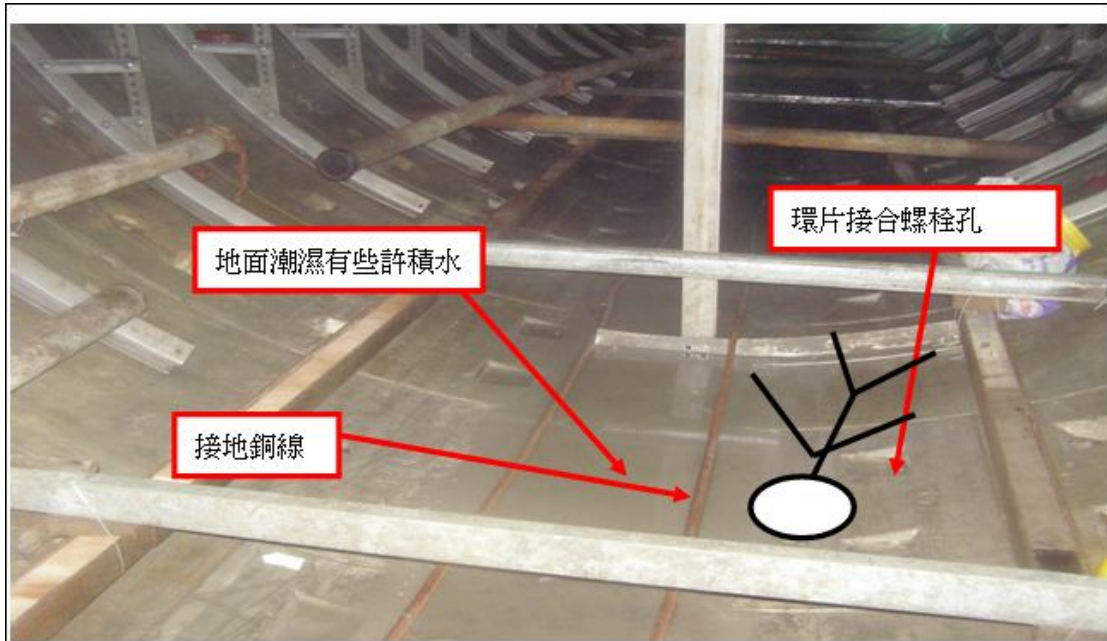
照片一

勞工王○○跌倒位置
