97 年度營造業重大職災實例

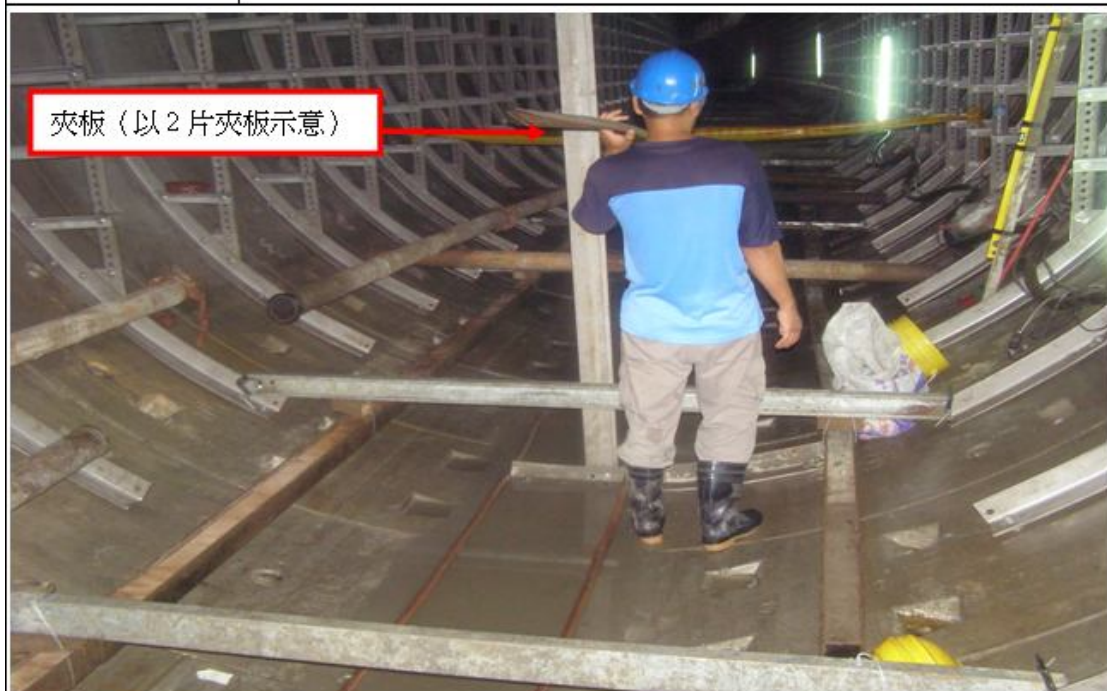
照片二

勞工王○○跌倒前模擬

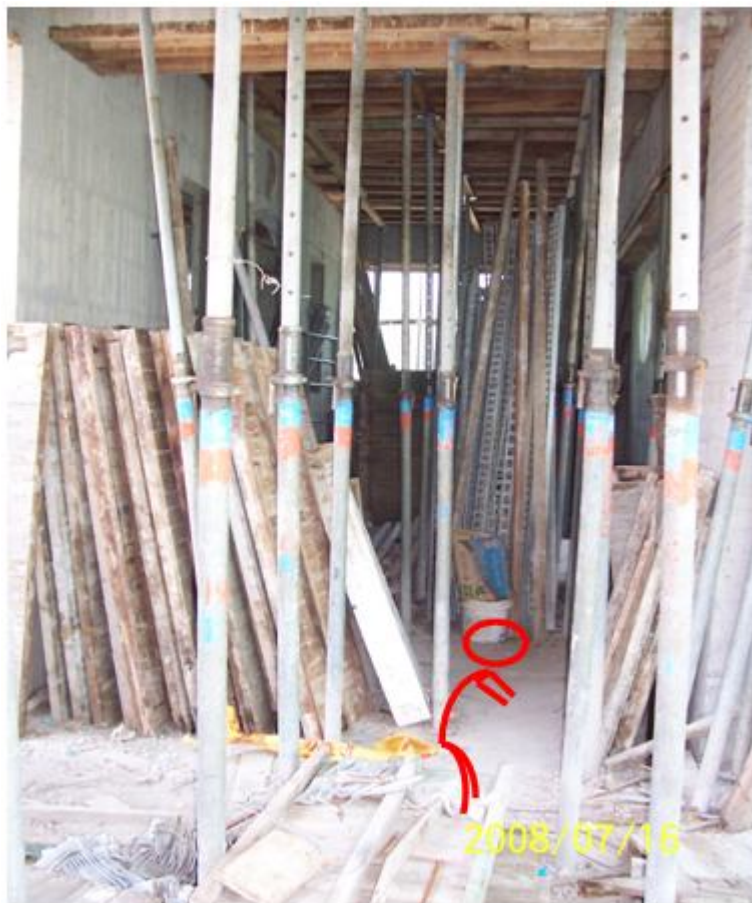
(圖) 災害現場位置。

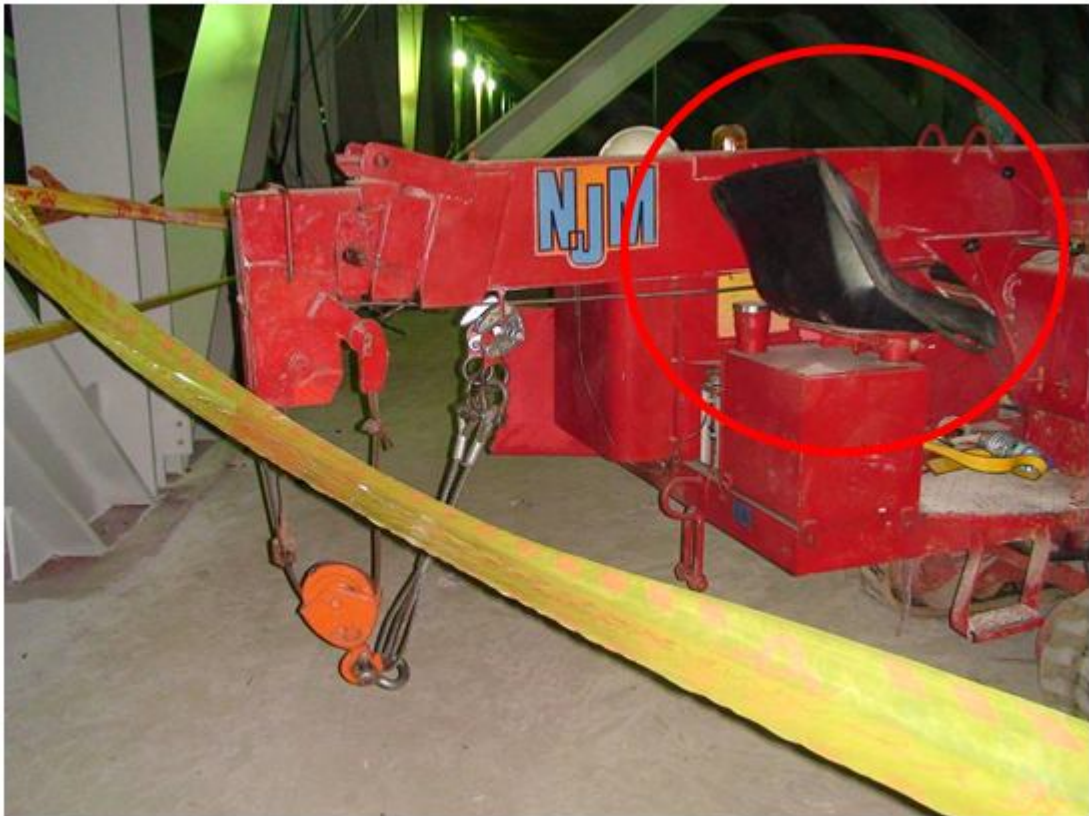
圖 1 罹災者駕駛座位置

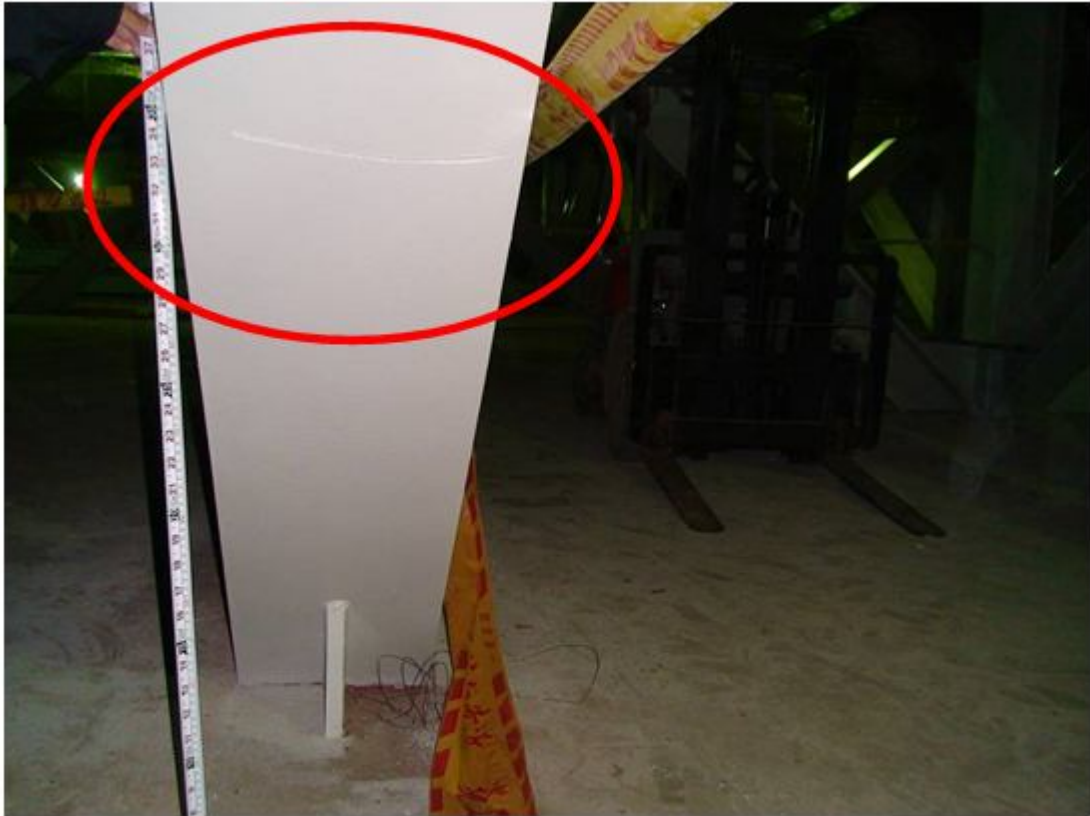
圖 2 罹災者撞擊之鋼樑斜撐

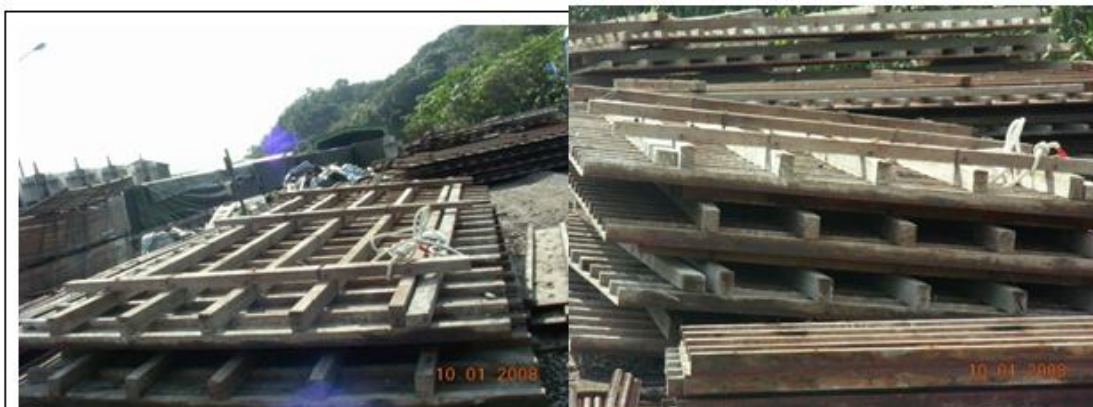
說明一

現場每塊系統模板長度約 4.8-5.2 公尺，寬度約 2.4-2.6 公尺，模板正面夾板連同背撐角材總厚度約為 0.22 公尺(22cm)，重量據營造有限公司工地主任稱：約 300 公斤。

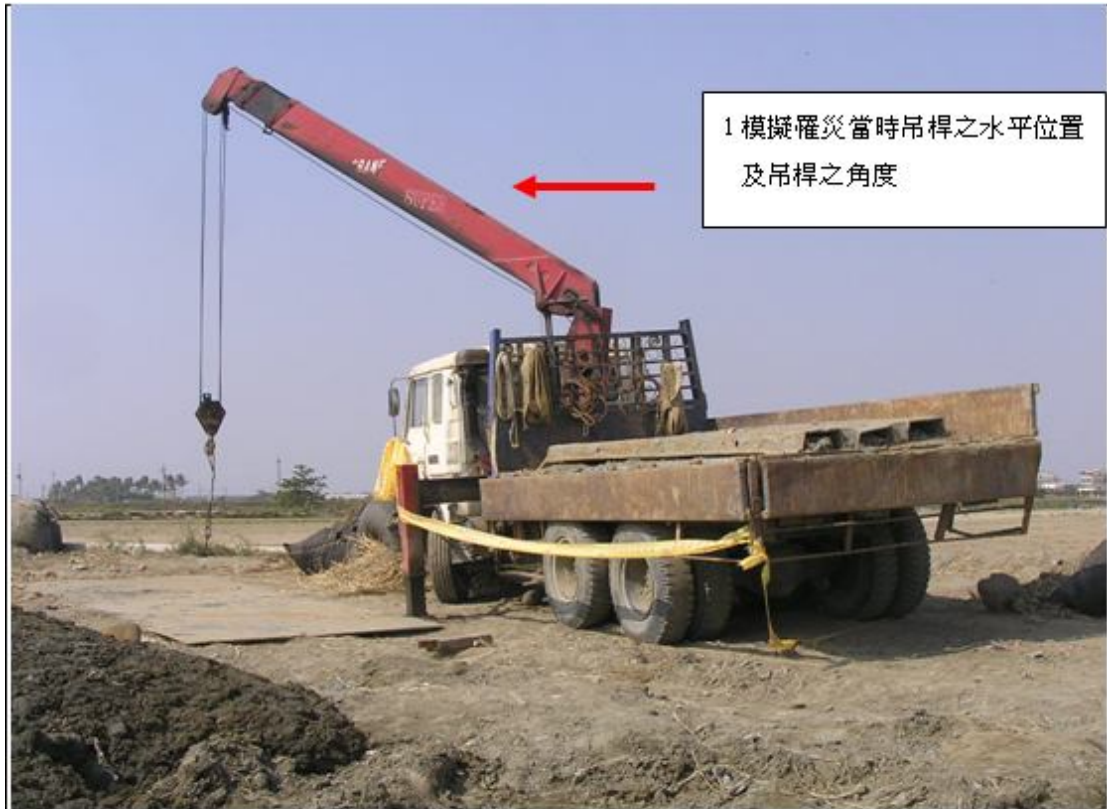
說 明 二

模擬罹災當時吊桿之水平位置及吊桿之角度

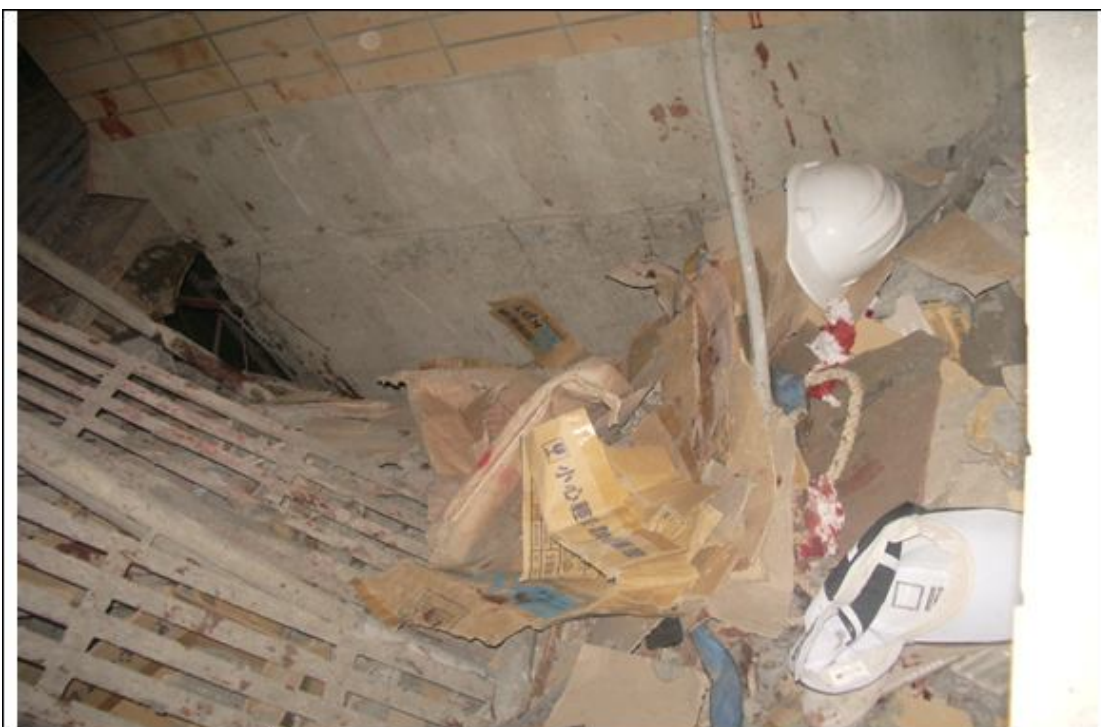
照片三

罹災現場遺留 1 頂運動帽、3 頂工地安全帽及 3 條安全帶。

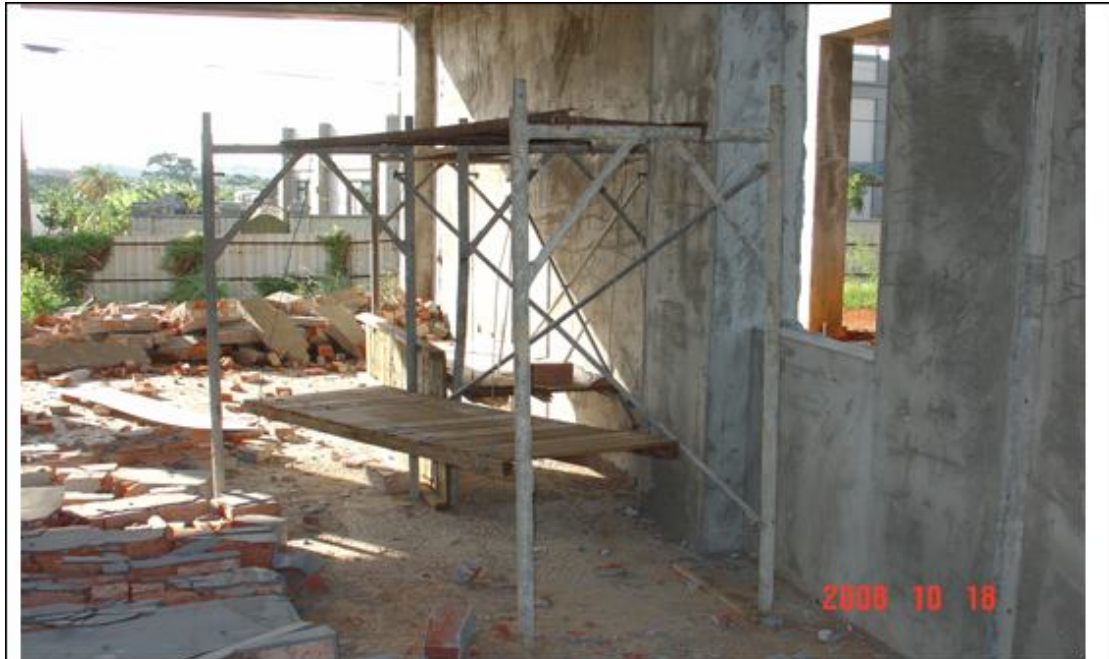
照片一

○○段○○○段○○○-○○地號民宅1樓正門施工
搭架無安全上下設備供勞工使用

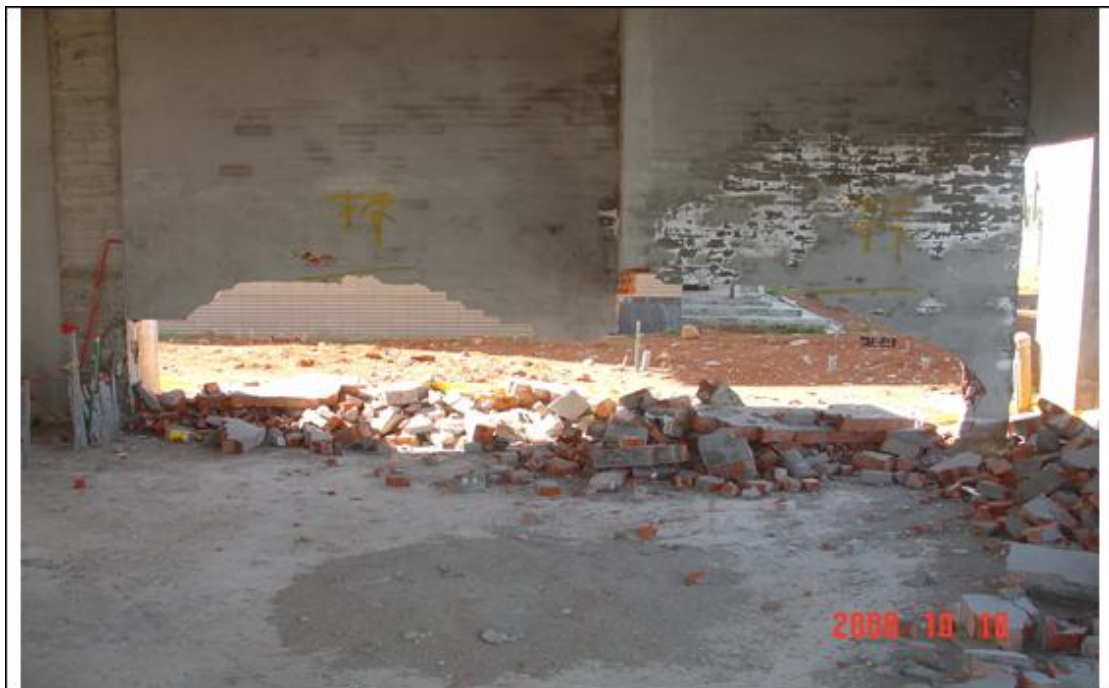
照片二

桃園縣平鎮市○○段○○○段○○○-○○地號民宅
1樓側面磚牆拆除，現場施工由下而上作業

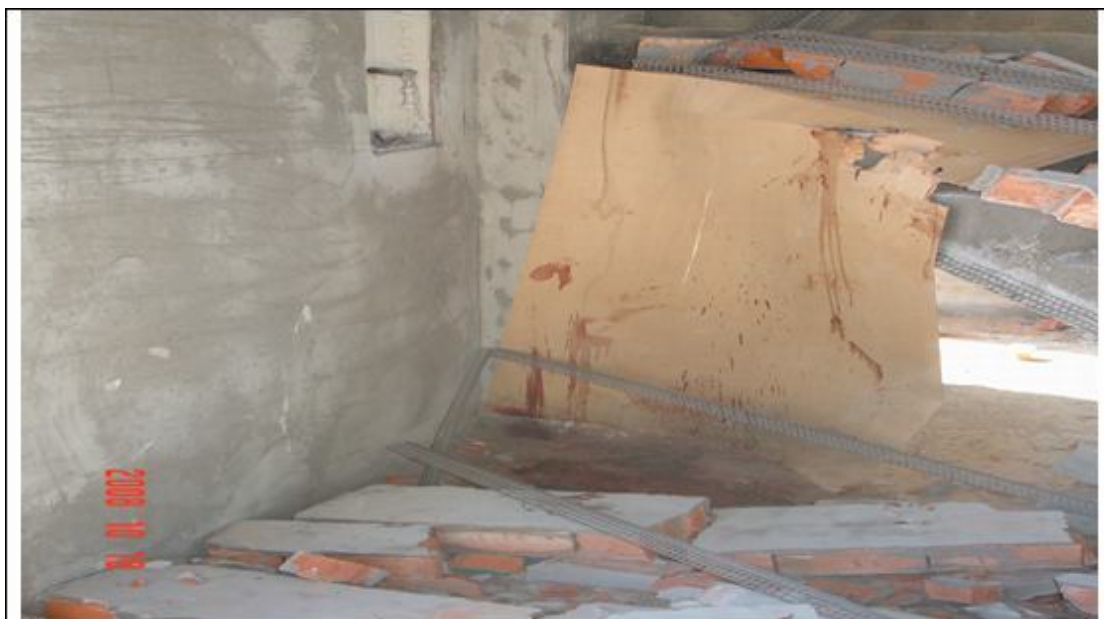
照片三

罹災者使用鐵鎚敲打拆除磚牆，未以支撐繩索等控制，磚牆倒塌壓傷致死，據陳員發現描述為罹災者坐在地上。

雇主對於對於構造物之拆除，應選派專人於現場指揮監督，對於結構體之牆應自上至下逐次拆除。

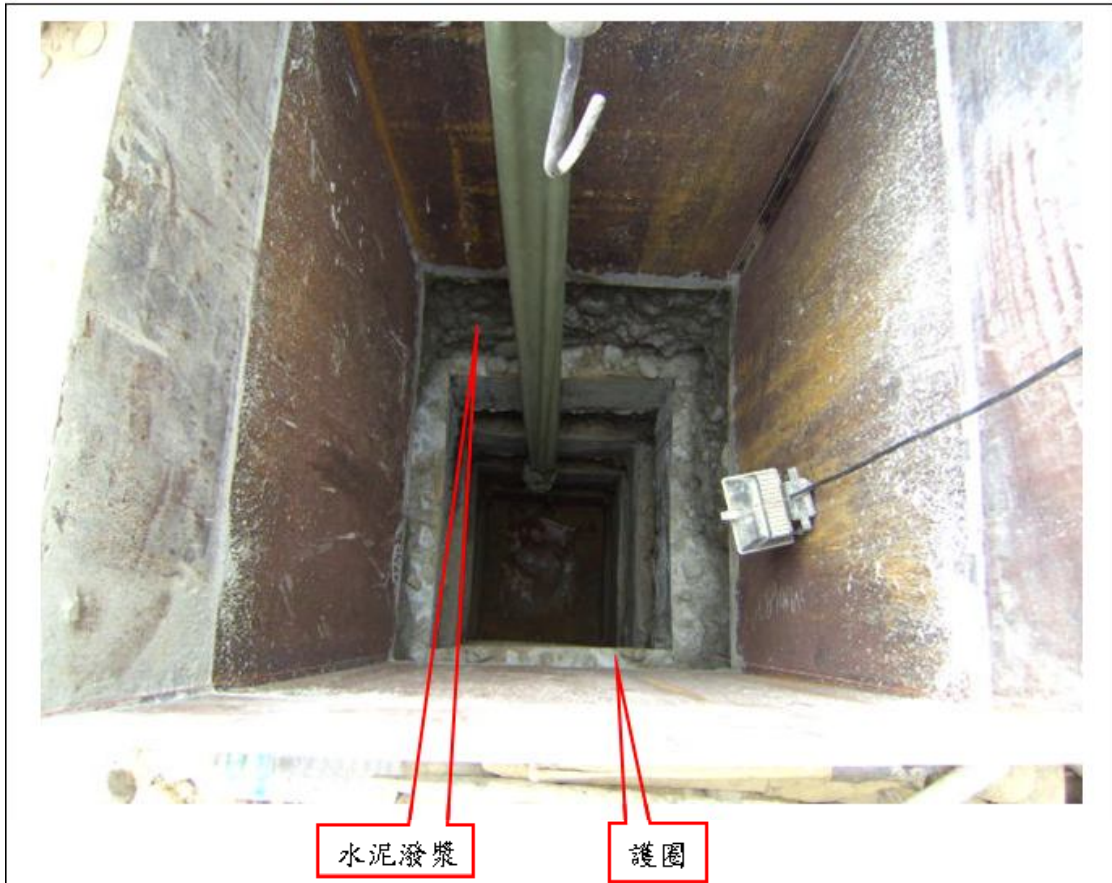
說明一

罹災者於災害發生當日之工作為第 15 號基樁孔內，距開挖面深約 9 公尺處進行挖掘作業模擬圖。

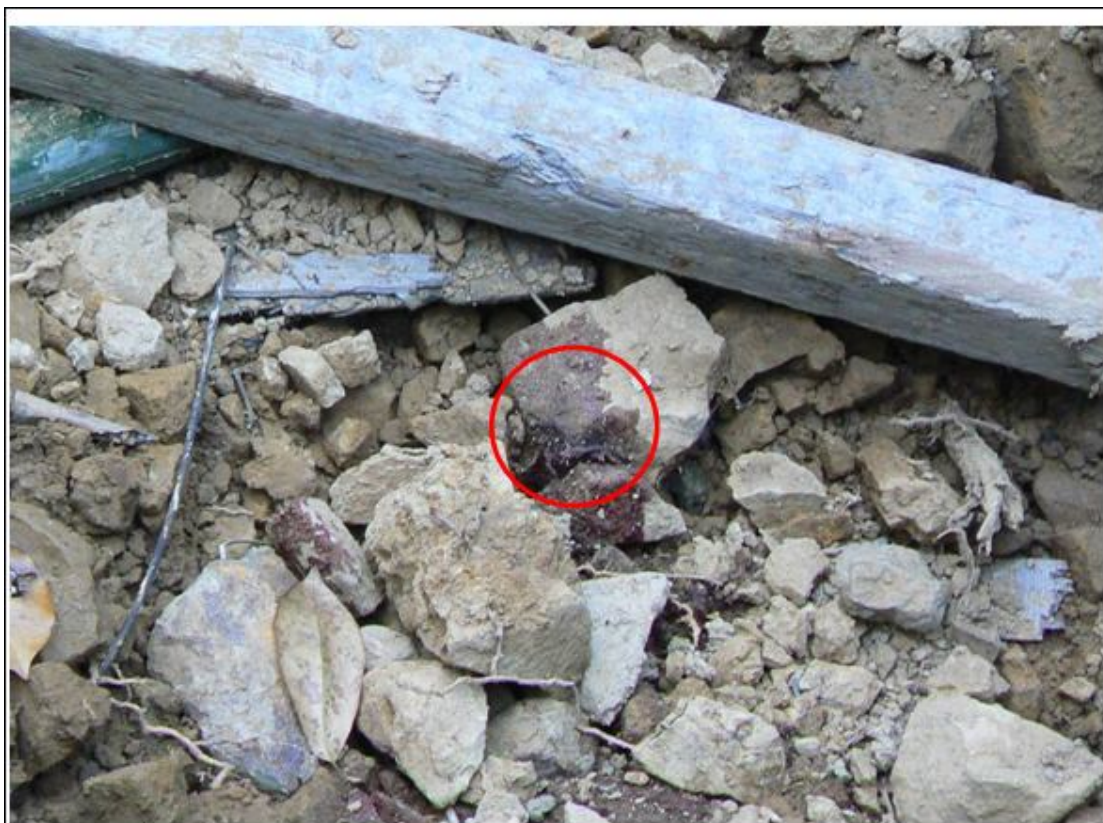
附照 2 現場可見罹災者遺留之血跡(紅圈處)

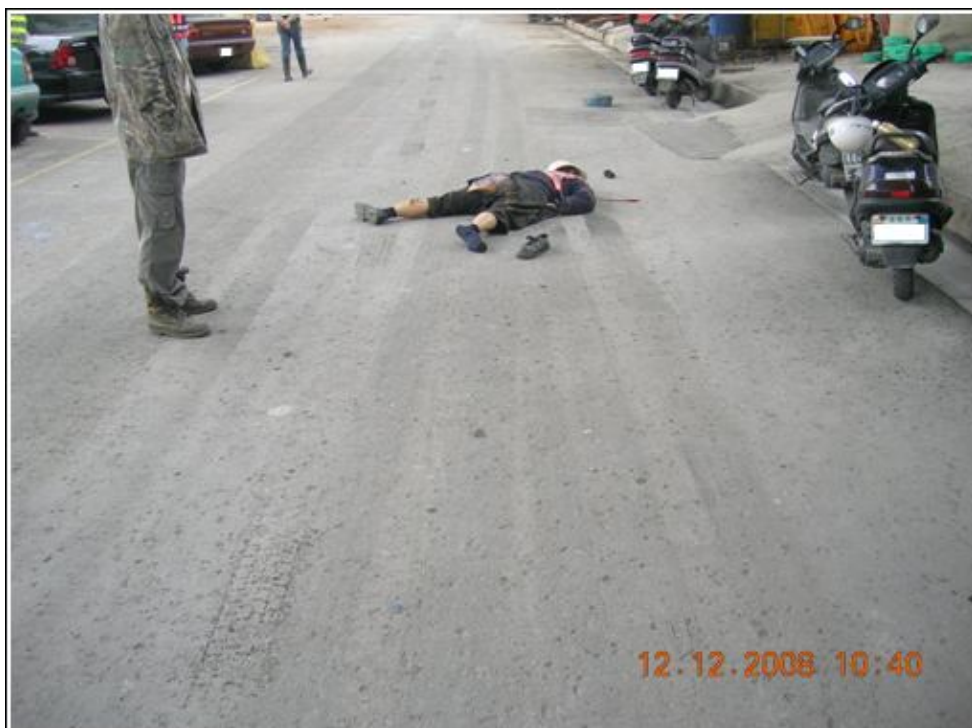
罹災者被撞位置，為工務所旁之道路。

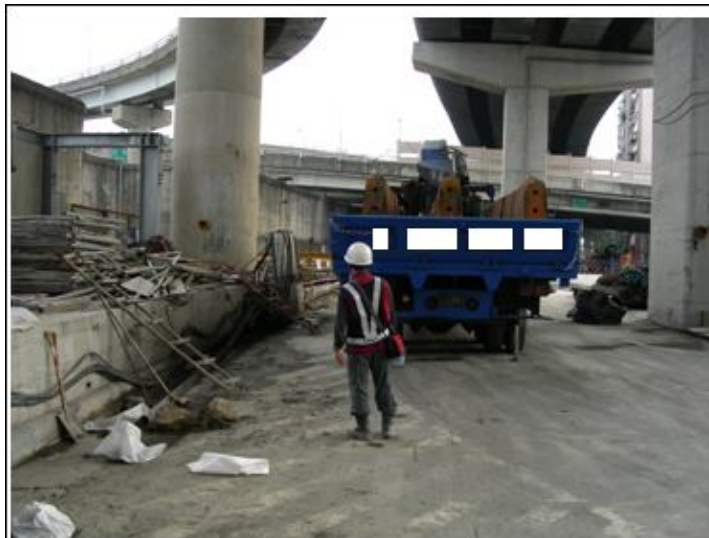
災害現場情形

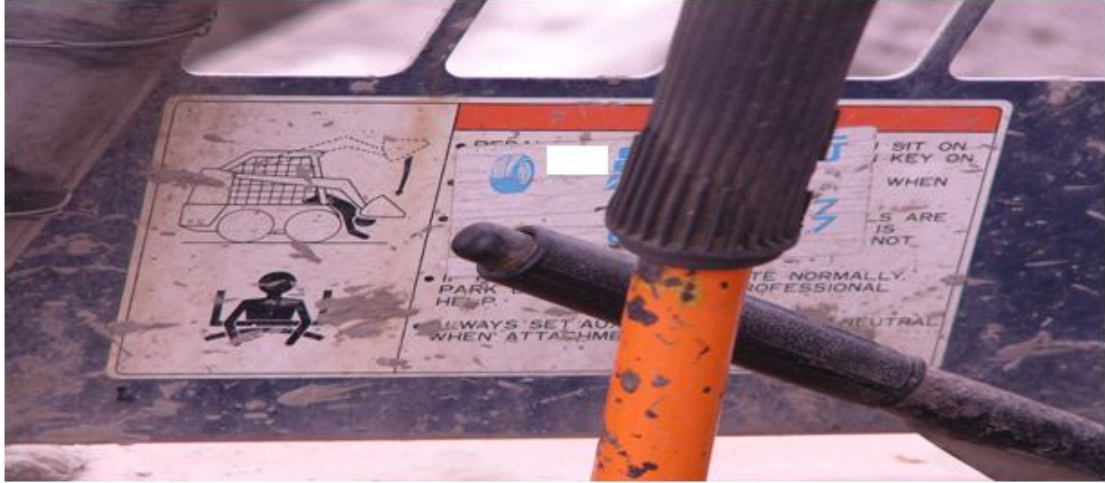
(一)直接原因：駕駛鏟土機遭鏟斗升降臂橫桿壓住造成頭部破裂，中樞神經性休克死亡。

鏟土機為○○牌○○○○型，連動鎖定裝置失效，致座位保險桿未定位、仍能操作鏟土機鏟斗升降、傾卸作業。

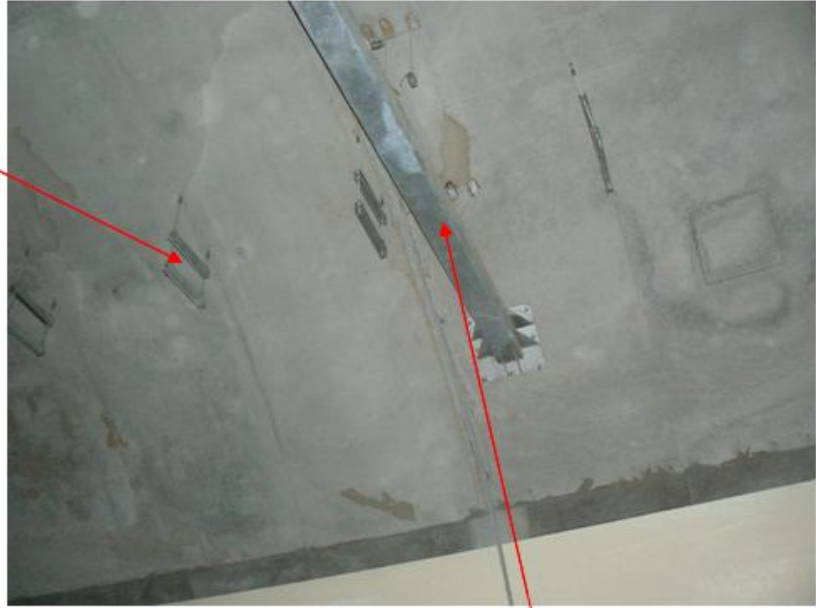
罹災者頸與胸被夾於高空工作車工作台上之操作台（高空作業車工作台上之操作台）與鋼樑之間。當時高空工作車工作台距地面高約 4.3 公尺，高空工作車工作台上之操作台前護欄上欄杆距地面高約 5.2 公尺，肇災鋼樑底部距地面高約 5.2 公尺，○○○要安裝之電纜架距地面高約 5.5 公尺。

災害時
某甲正
背對著
罹災者
裝配電
纜架

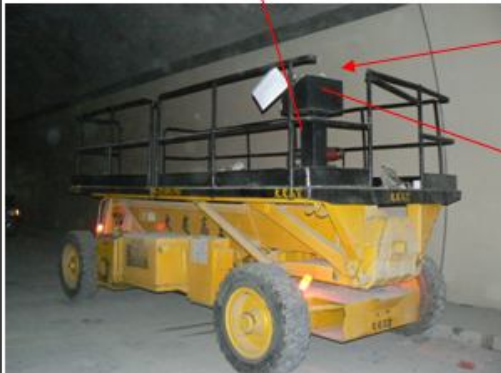
罹災者頭與胸被夾於高空工作車工作
台上之操作台（高空作業車工作台上
之操作台）與鋼樑之間。

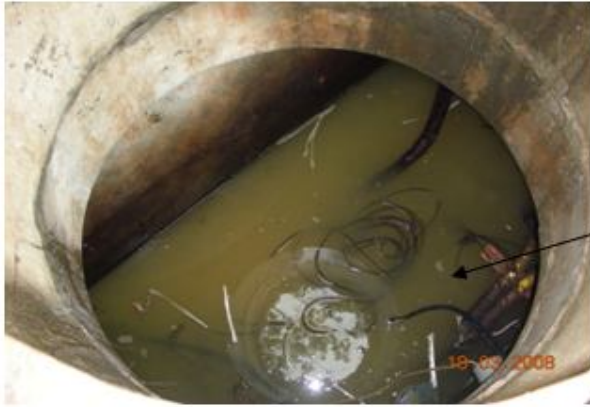
人孔井有約 40 到 50 公分積水

（2）雇主對於絕緣用防護裝備、防護具、活線作業用工具等，應每六個月檢驗其性能一次，工作人員應於每次使用前自行檢點，不合格者應予更換。

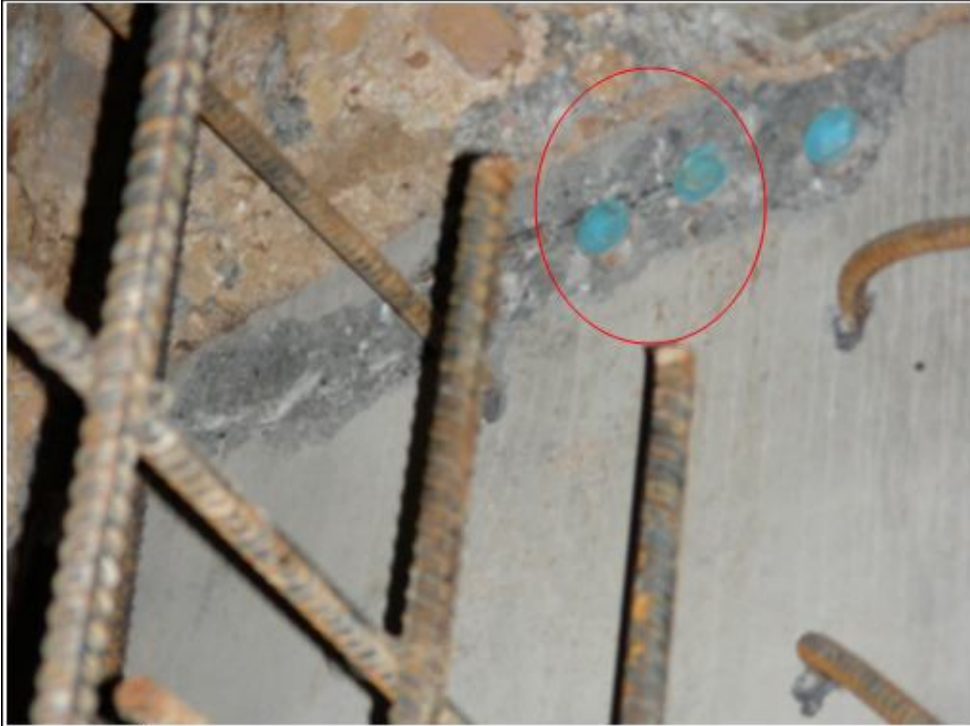
| 說明 | 罹災者欲打除混凝土位置。 |

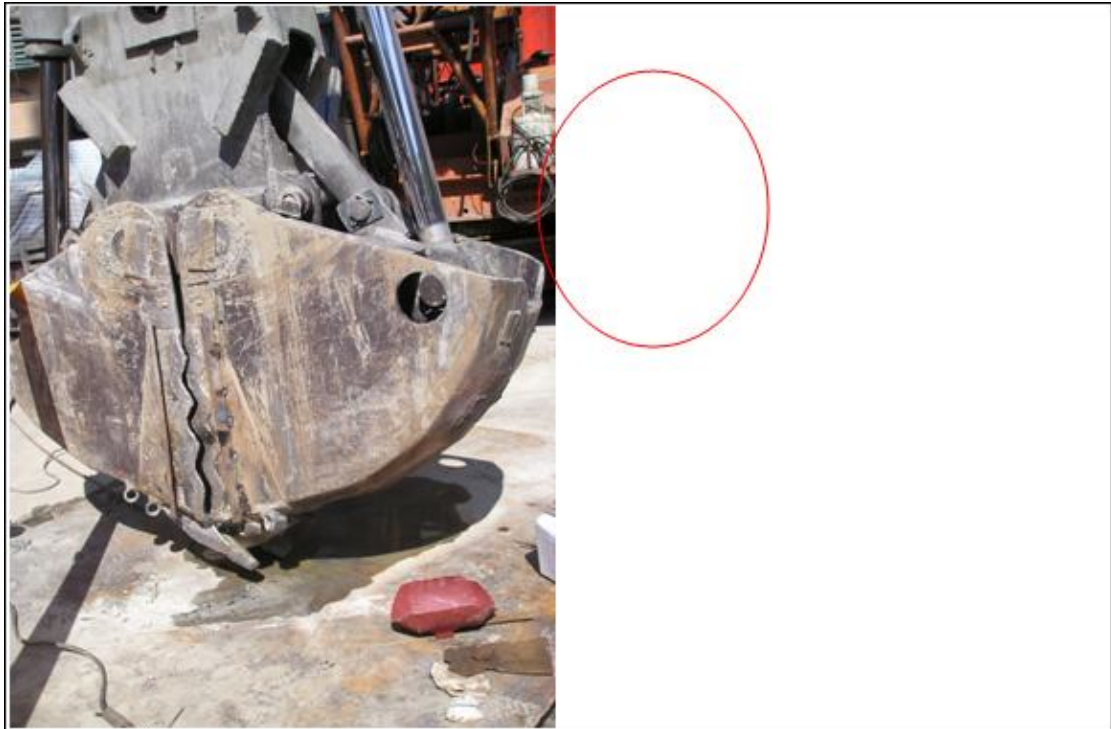
罹災者電焊工作現場。

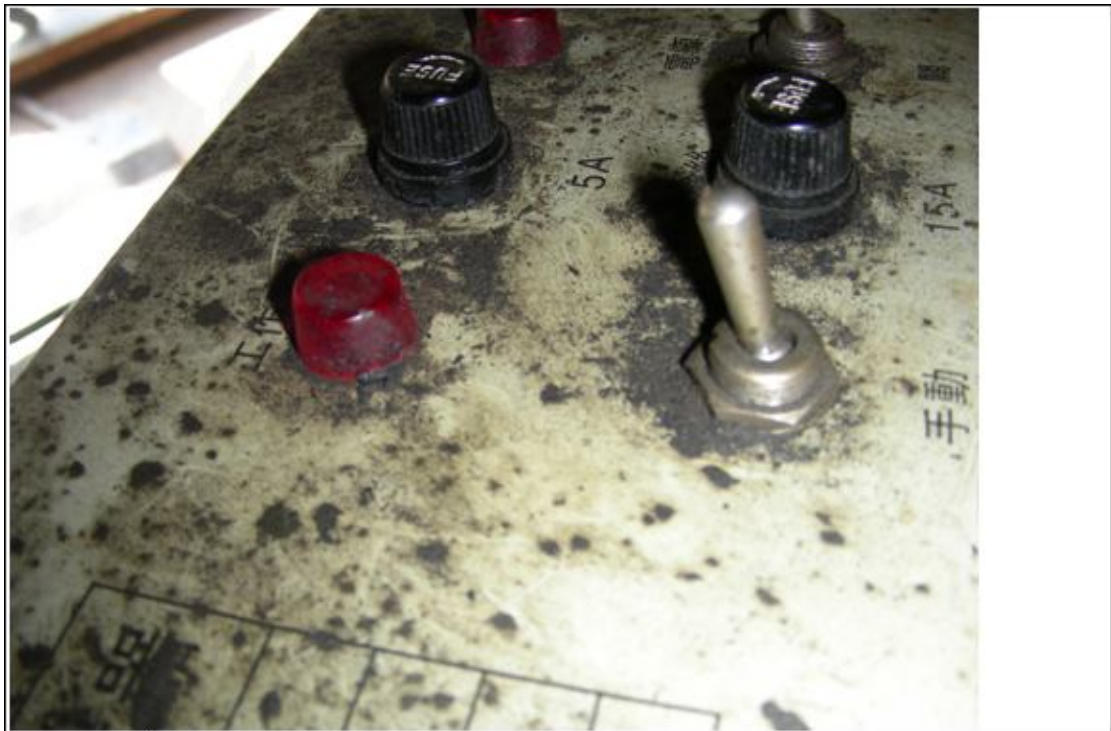
自動電擊防止開關情形。

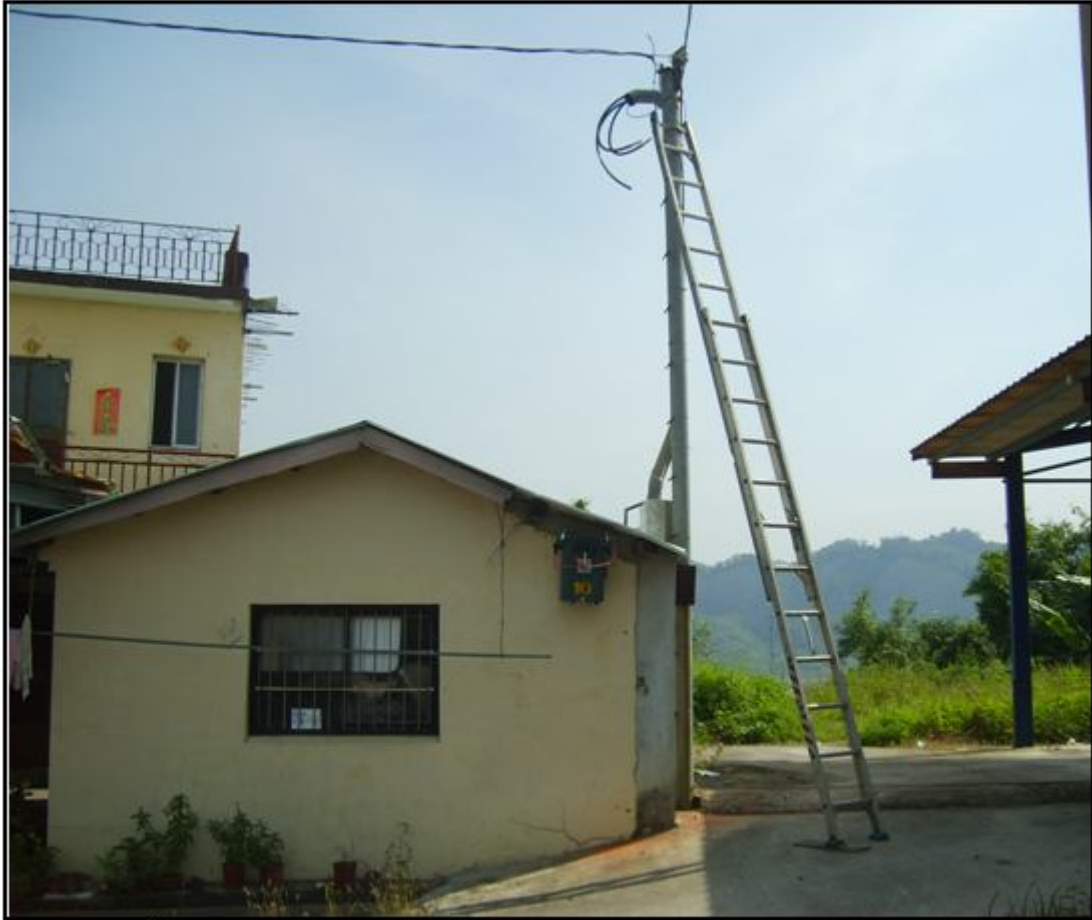
照片

災害發生現場

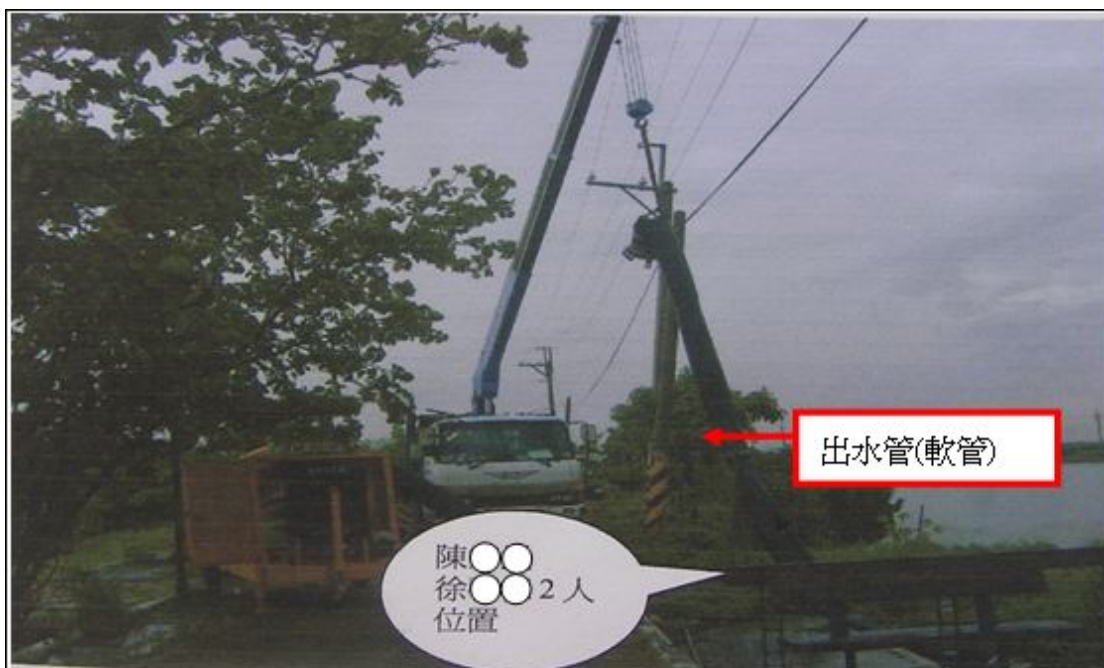
照片二

災害現場全景照片（照片係由○○派出所提供照片翻拍）

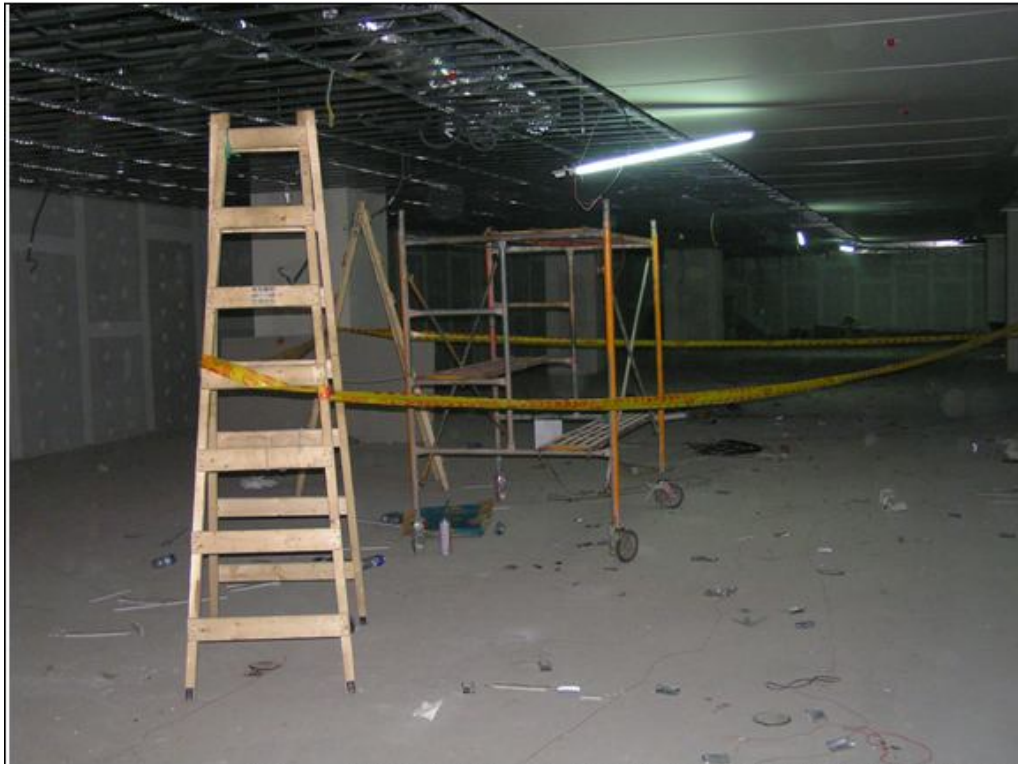
照片一：災害發生於台南市○區○○○路○段○○○號「○○百貨(○
○館)機電整修工程」工地

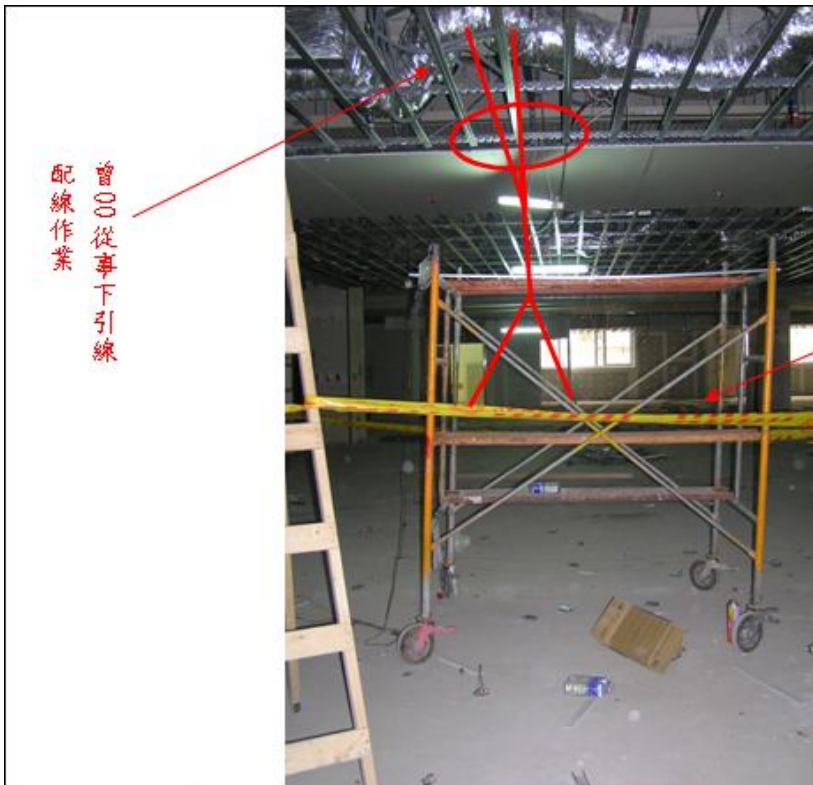
曾○○從事下引線
配線作業

曾○○作業
站立處

照片二：勞工曾○○站立於移動式施工架工作台從事電力線路配線作業。

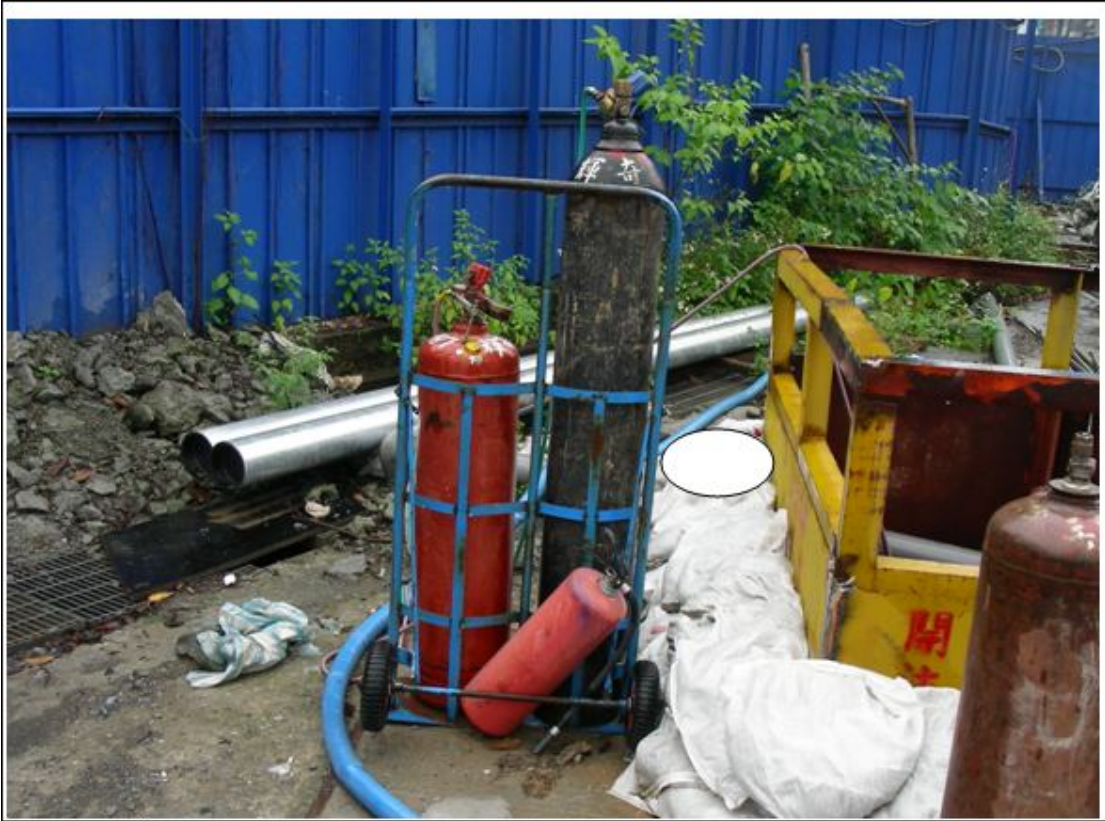
(1) 氧氣乙炔氣體軟管因損傷、摩擦導致漏氣。

說明 1 照片中為發生事故乙炔氣瓶

(1) 氧氣乙炔氣體軟管應完整無損害、且應防止摩擦導致漏氣。

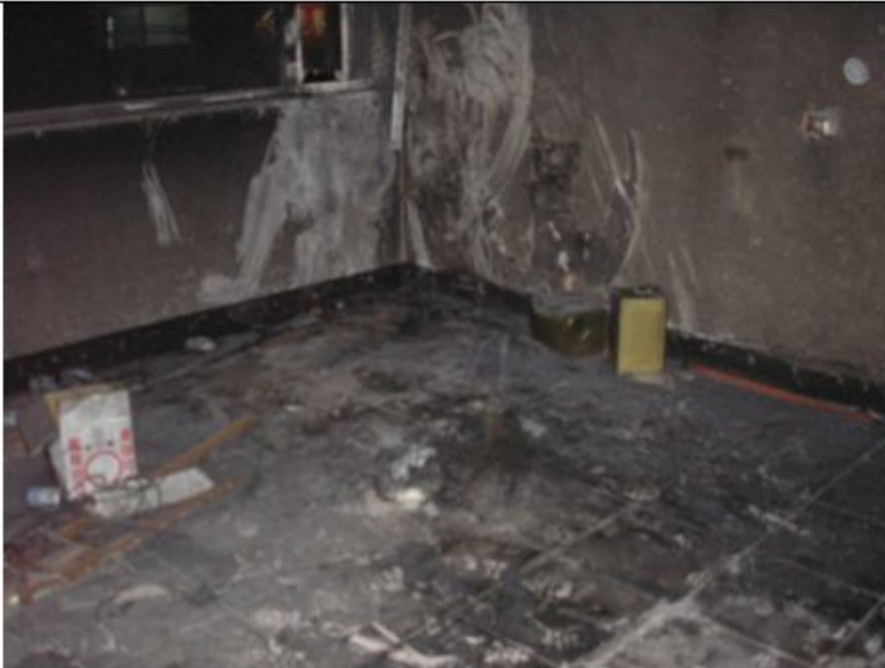
照片 1

右窗戶下方有二只空桶

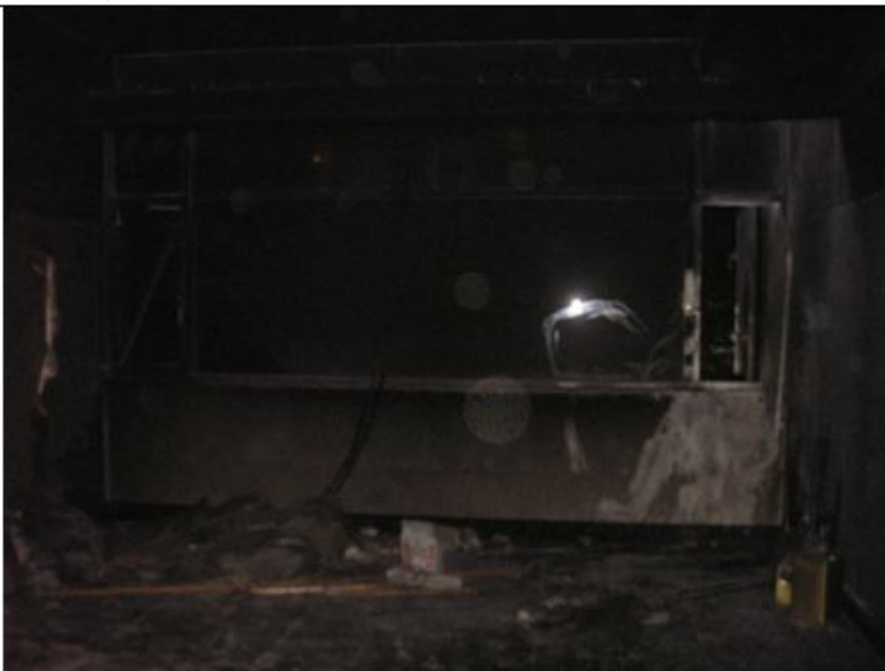
照片 2

二樓微開之推窗
