102 年度全國重大 職業災害實例摘要 彙編(營造業以外)

中華民國一〇四年九月

102 年度營造業以外行業重大職災實例

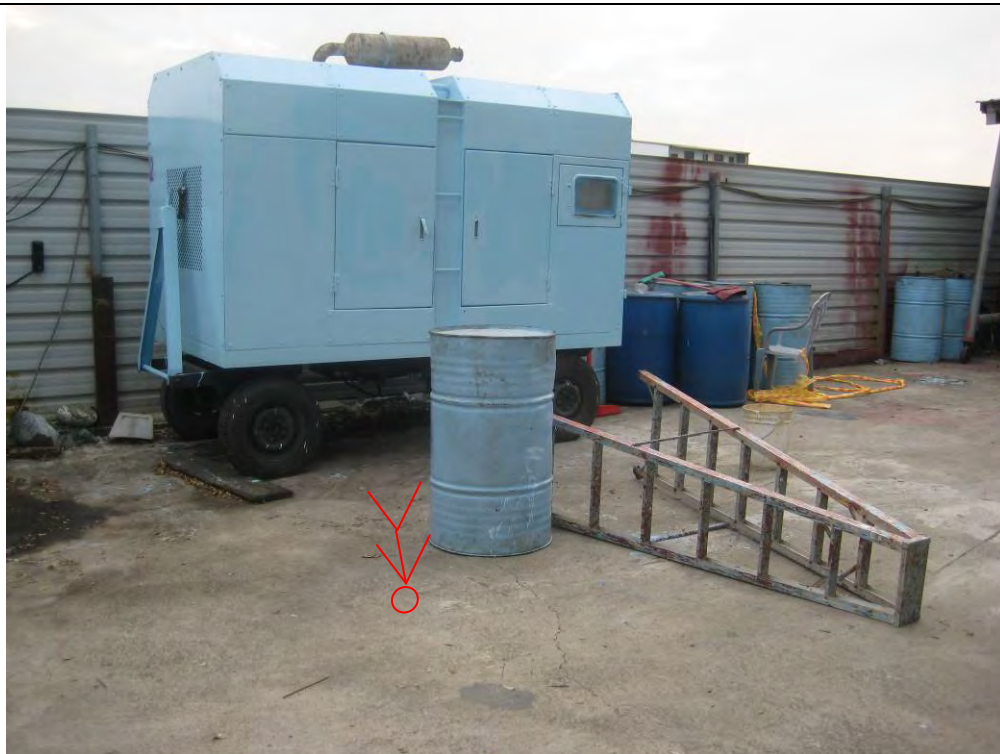
災害場所係該公司倉庫，肇災合梯橫倒於水刀機旁罹災者墜落至地面位置模擬示意照片。

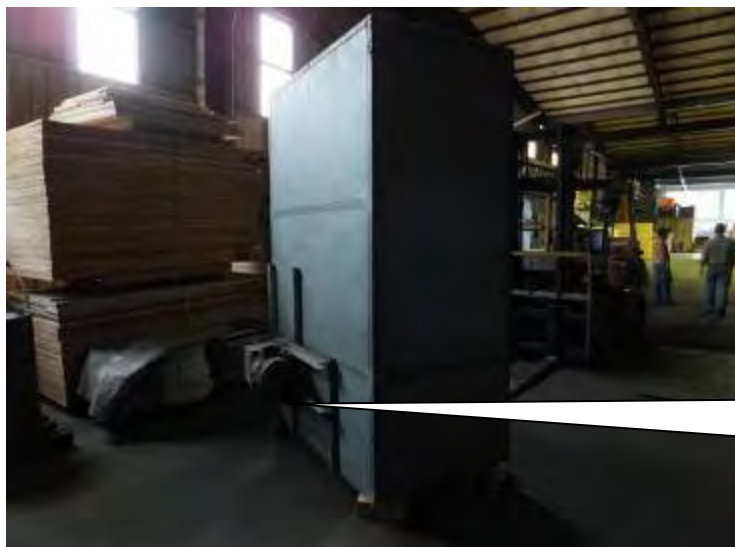
木質材料烘乾
設備之送風機
主機 (背面)

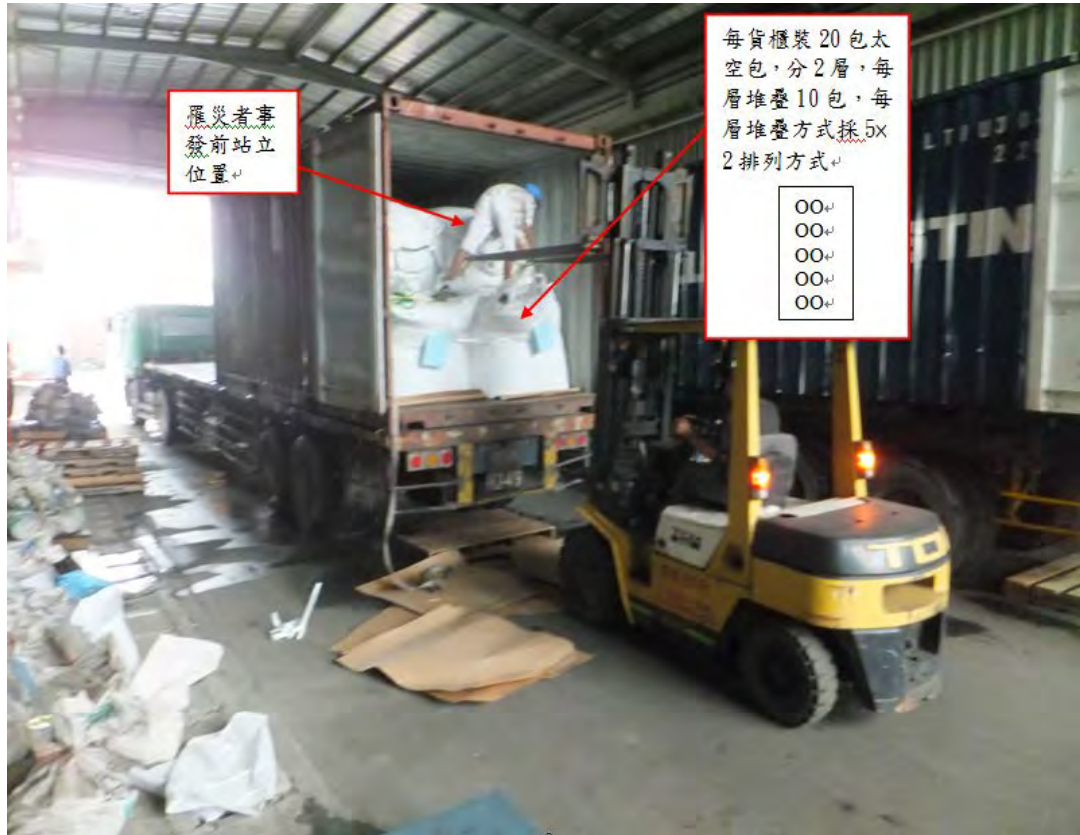
照片：貨櫃中裝進口米太空包堆疊方式、罹災者事發前站立位置。

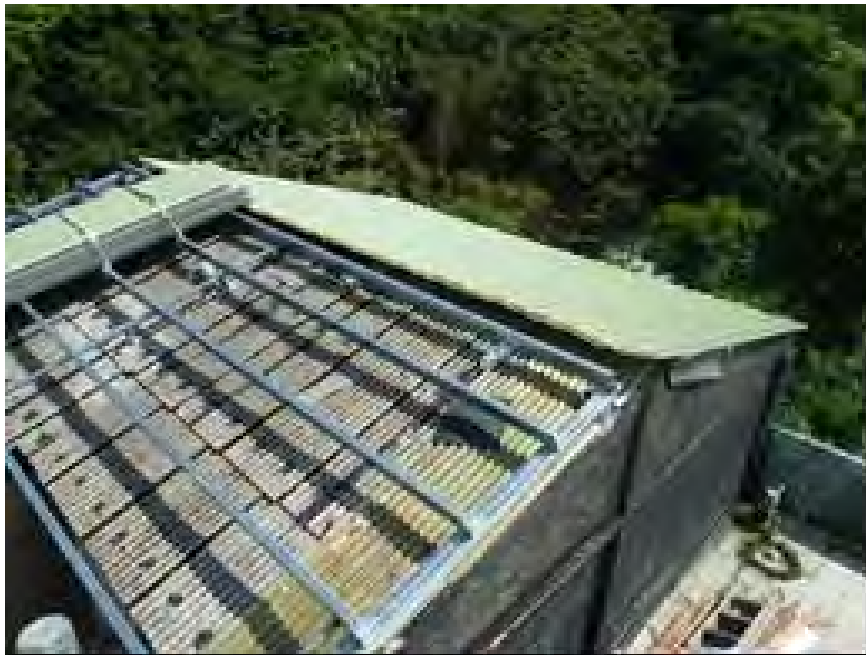
說明：從事屋頂鍍鋅浪板作業，未設置防護設備，導致作業勞工林○○墜落。

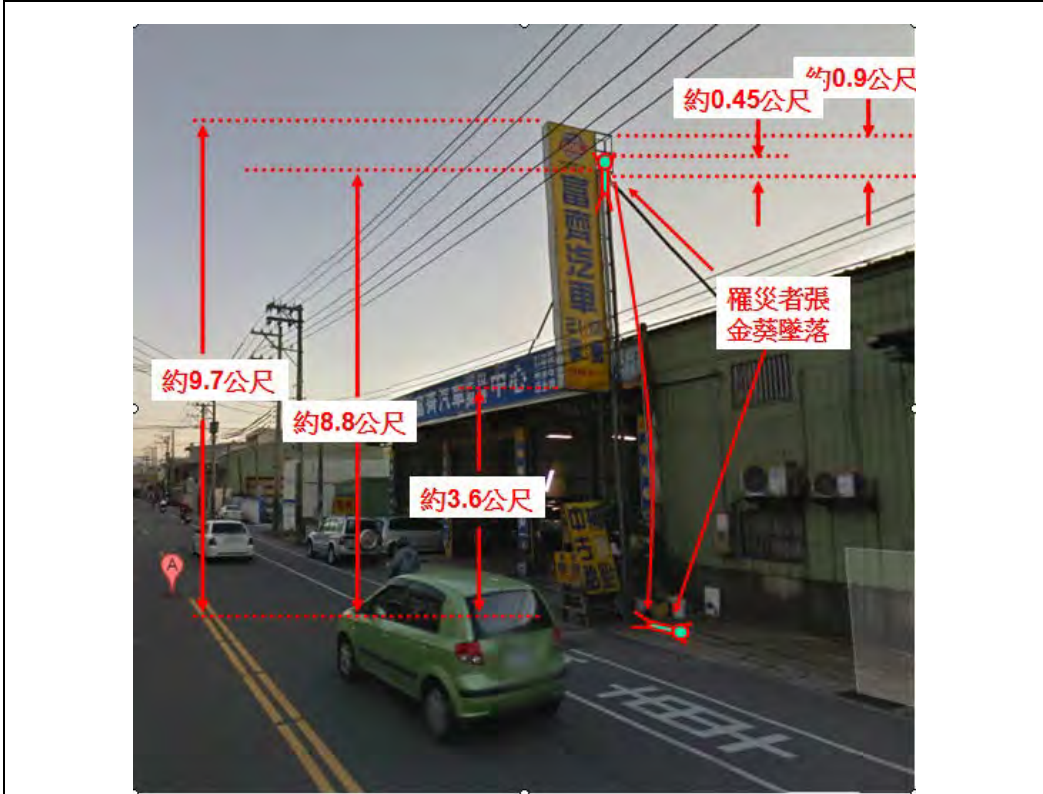
說明三 張○○攀爬廣告招牌支架約 8.8 公尺左右攀抓延伸支架後墜落之情形

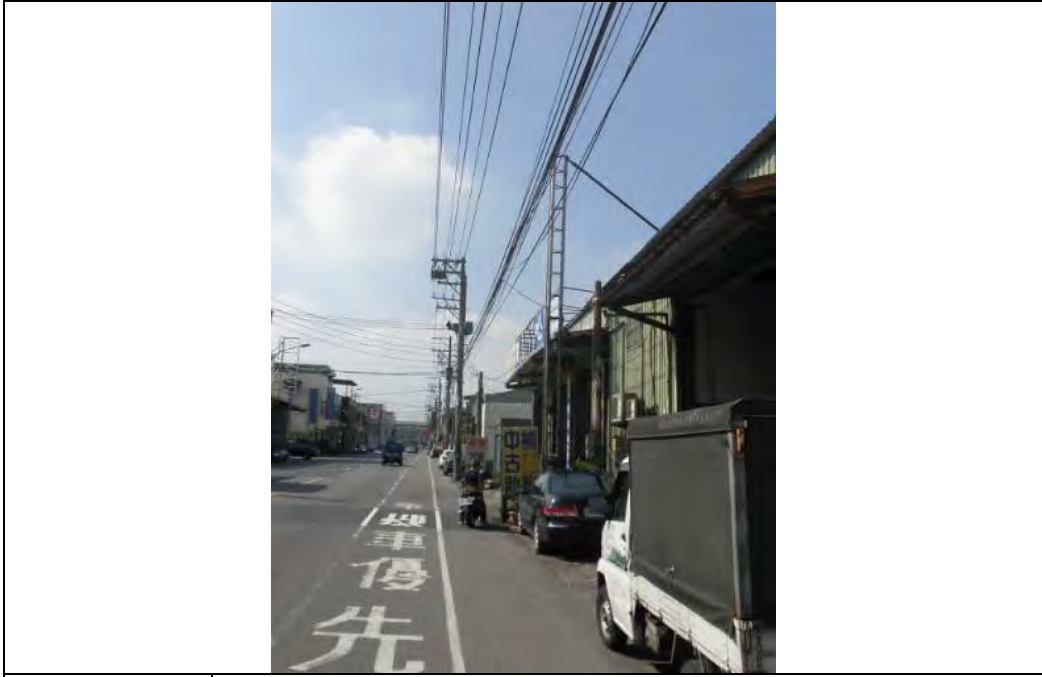
說明六 颱風過後之孫○○廣告招牌支架

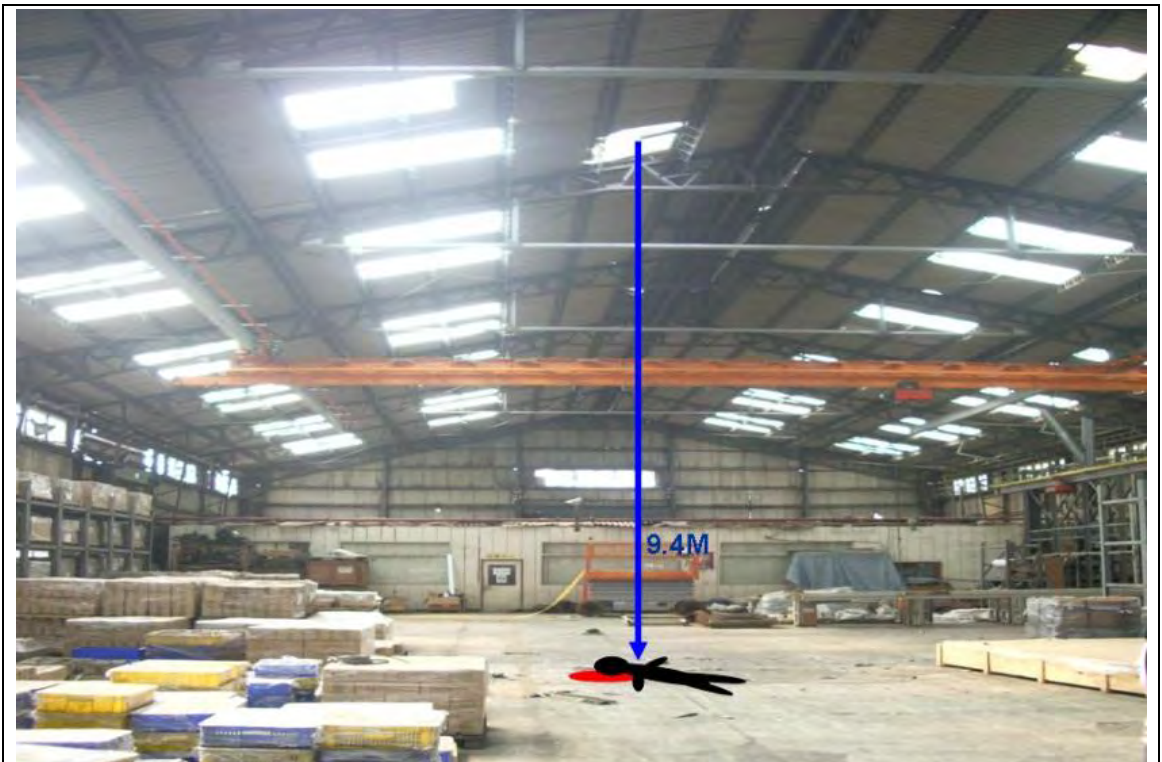
說明 照片	肇災現場(罹災者墜落於廠房內示意圖，廠房未設置安全防護網等設備，罹災者踏穿高度約 9.4M 屋頂後墜落至地面)
----------	---

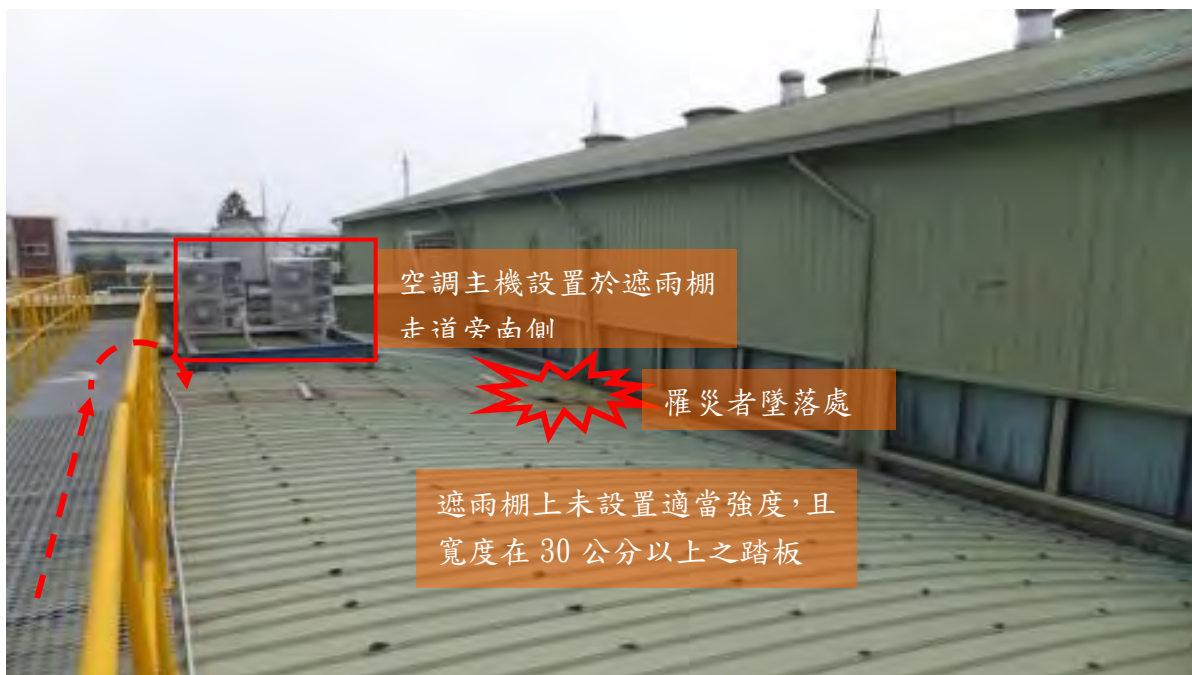
說明二

空調設備主機安置於走道東南側，遮雨棚上未設置適當強度，且寬度在 30 公分以上之踏板

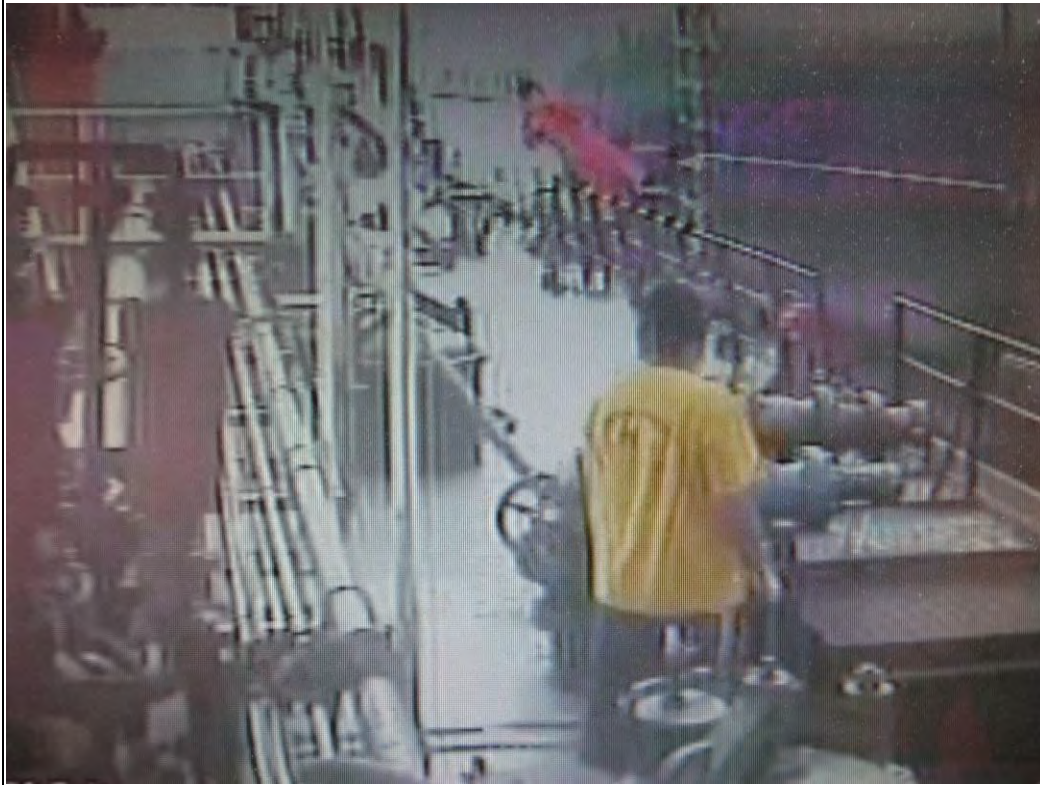
附照

說明：翻拍監視器事故畫面。

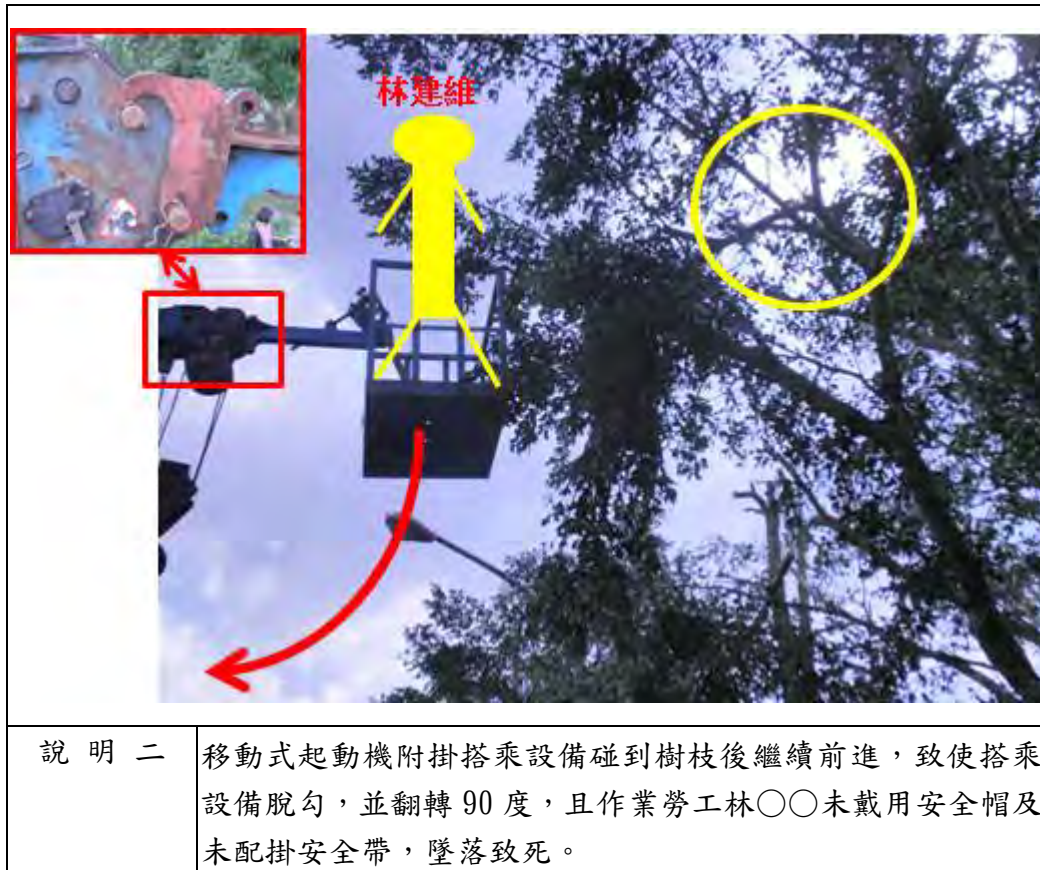
說明一	修剪樹木之人員位置圖
-----	------------

- (三) 雇主對於移動式起重機之使用，以吊物為限，不得乘載或吊升勞工從事作業。但從事貨櫃裝卸、船舶維修、高煙囪施工等尚無其他安全作業替代方法，或臨時性、小規模、短時間、作業性質特殊，經採取防止墜落等措施者，不在此限。雇主對於前項但書所定防止墜落措施，應以搭乘設備乘載或吊升勞工，防止其翻轉及脫落，並使勞工佩戴安全帶或安全索。
- (四) 雇主使用移動式起重機吊掛搭乘設備搭載或吊升人員作業時，搭乘設備及懸掛裝置(含熔接、鉚接、鉸鏈等部分之施工)，應妥予安全設計，並事前將其構造設計圖、強度計算書及施工圖說等，委託中央主管機關認可之專業機構簽認；依據作業風險因素，事前擬訂作業方法、作業程序、安全作業標準及作業安全檢核表，使作業勞工遵行；指派適當人員實施作業前檢點、作業中查核及自動檢查等措施，隨時注意作業安全，相關表單紀錄於作業完成前，並應妥存備查。

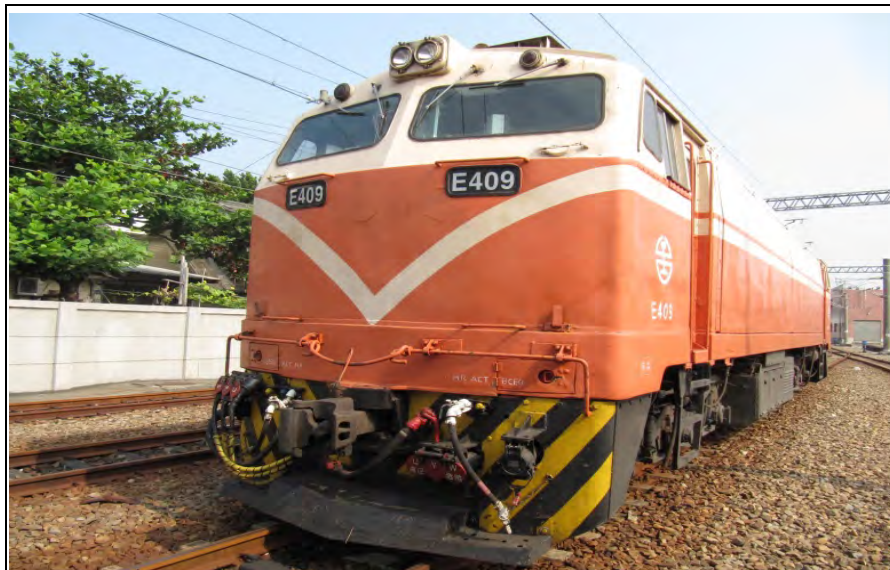
說明	肇災機車為 102 年 10 月 22 日南下 511 車次莒號鐵路列車(機車編號 E409)之火車頭
----	---

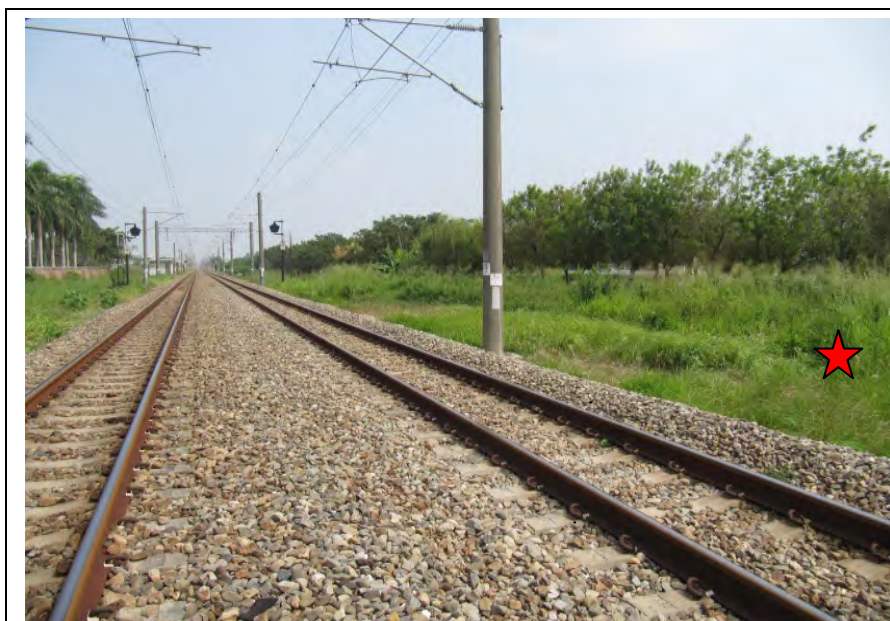
說明	行經鐵路局西部幹線南下鐵軌 300 公里 350 公尺處(嘉義縣水上鄉回歸村)，餘員掉落於該處距鐵軌約 4 公尺處之草叢中
----	---

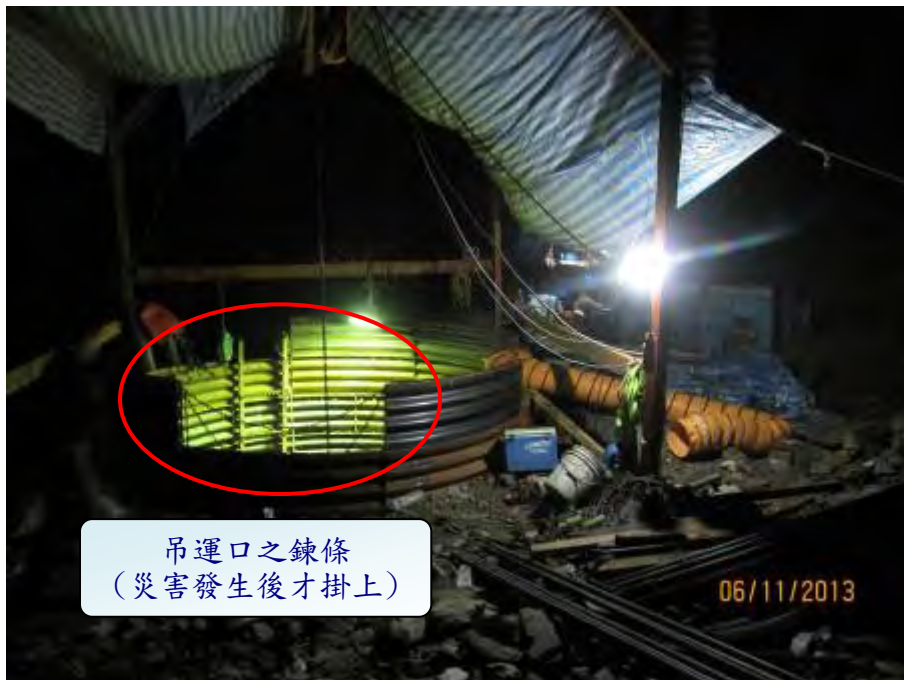
說明三

災害發生時現場照片

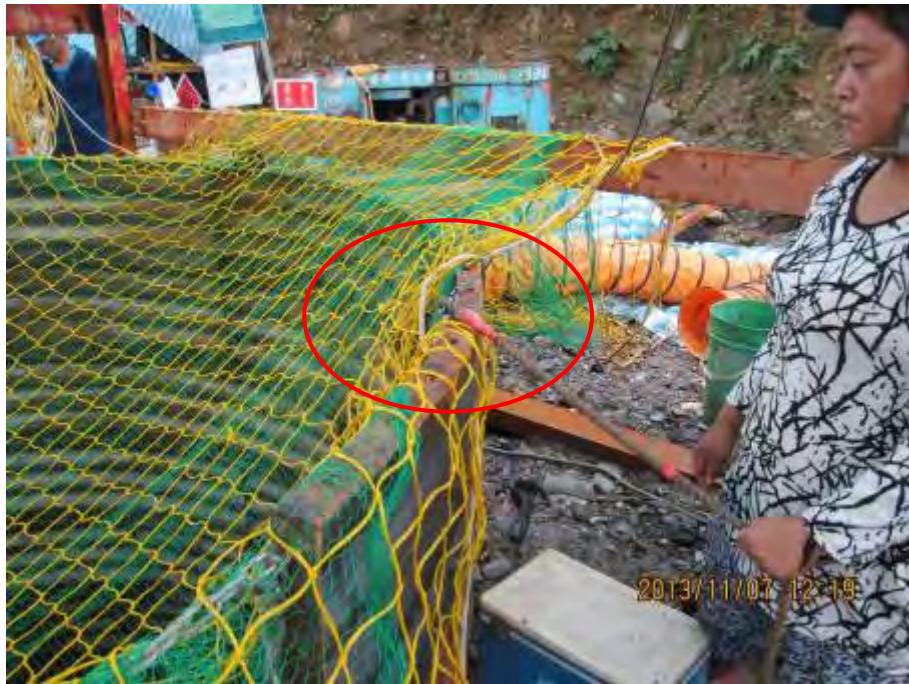
說明四 模擬安全帶勾掛在護欄之情形

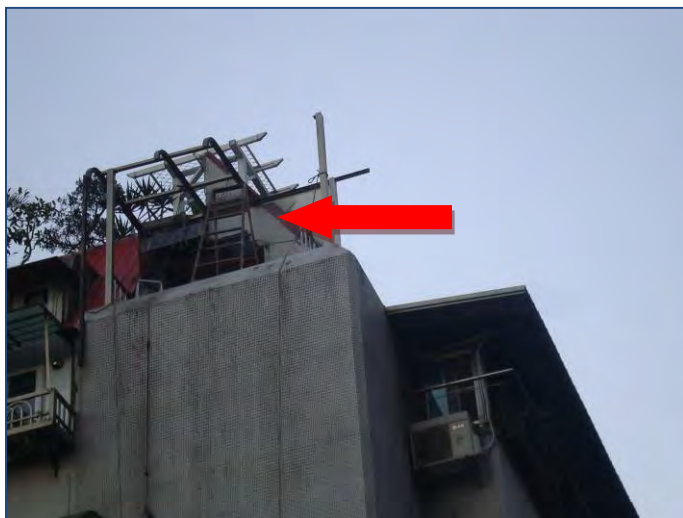
罹災勞工吳○○站於露臺之鐵合梯上進行舊採光罩骨架拆除作業，未設置安全防護措施，亦未使勞工使用安全帶、安全帽等防護具。

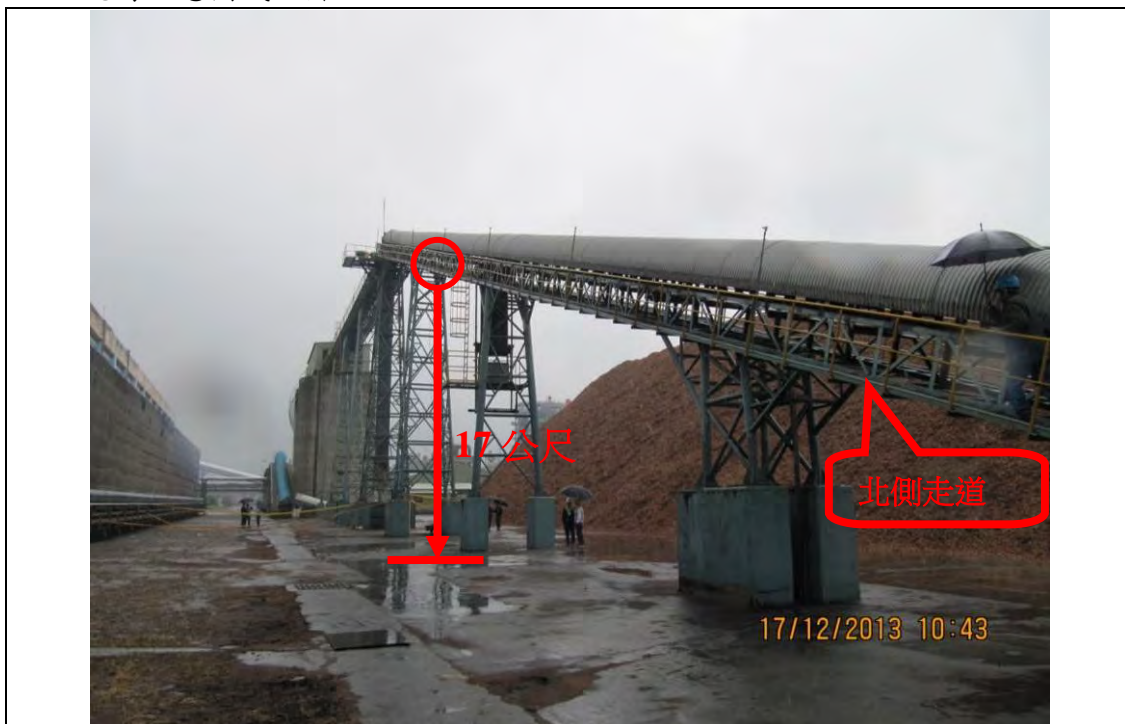
說明

照片 1：肇災現場輸送機北側走道全景，罹災者墜落高度約 17 公尺。

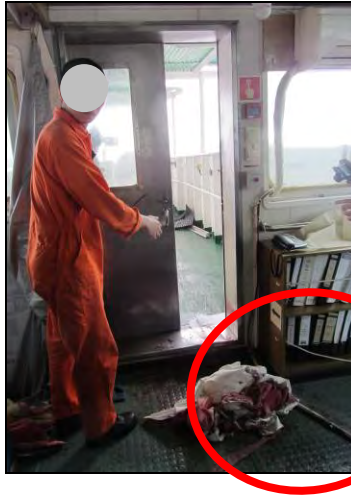
三副蘇○○稱船長戴嘉佑從海圖室步出至駕駛台，船體突然搖晃劇烈跌倒，船長頭部撞擊駕駛台左側門

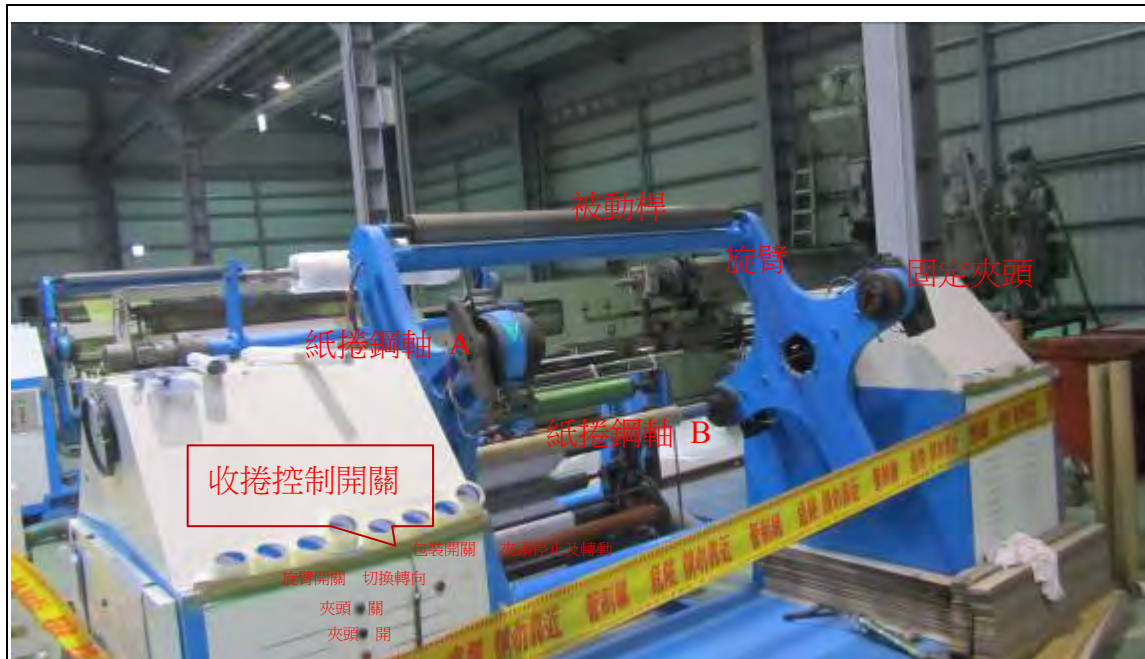
說明一	筆災之紙張收捲裝置。
-----	------------

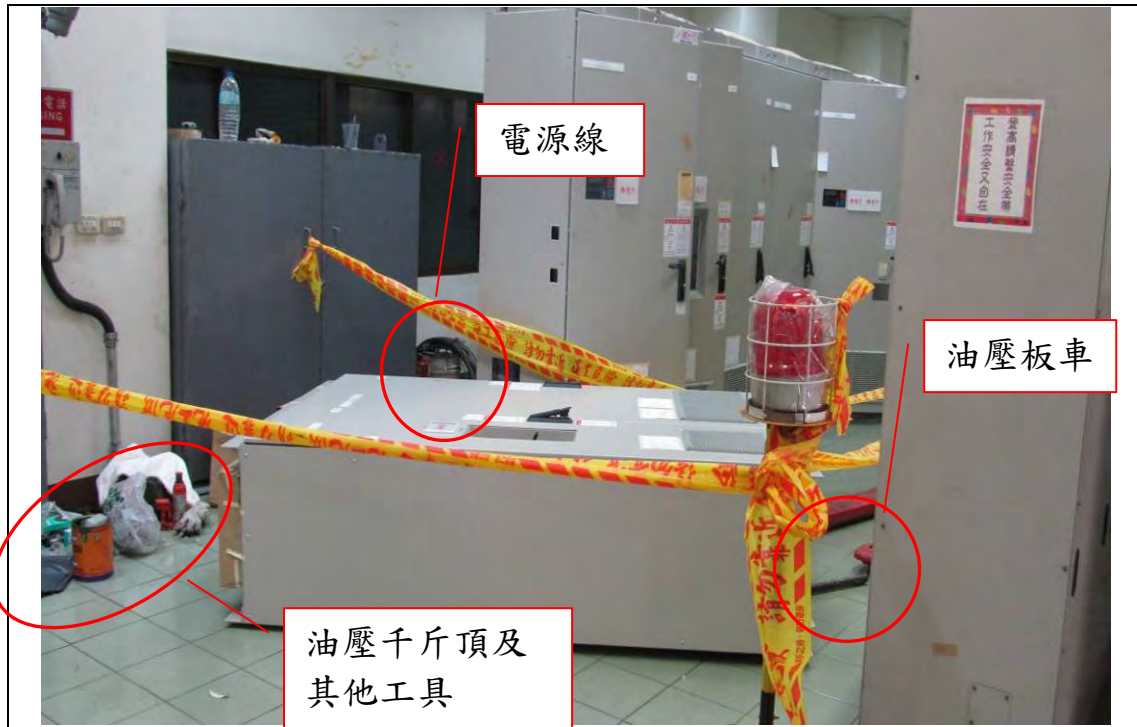
說明 4

現場殘留有搬運配電盤之油壓板車，用來頂高配電盤之油壓千斤頂、電源線及其他工具

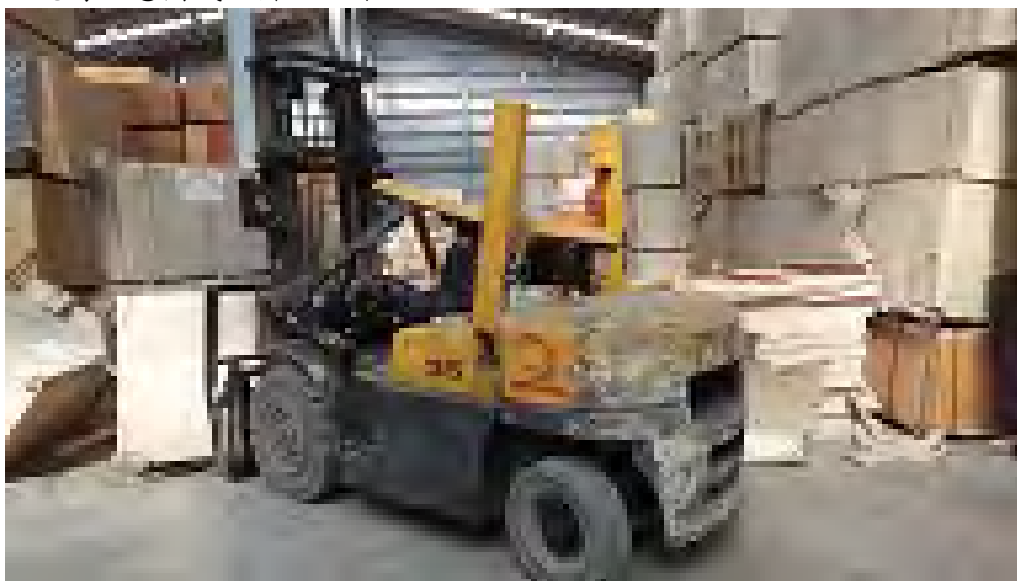
照片 1 罹災現場圖。

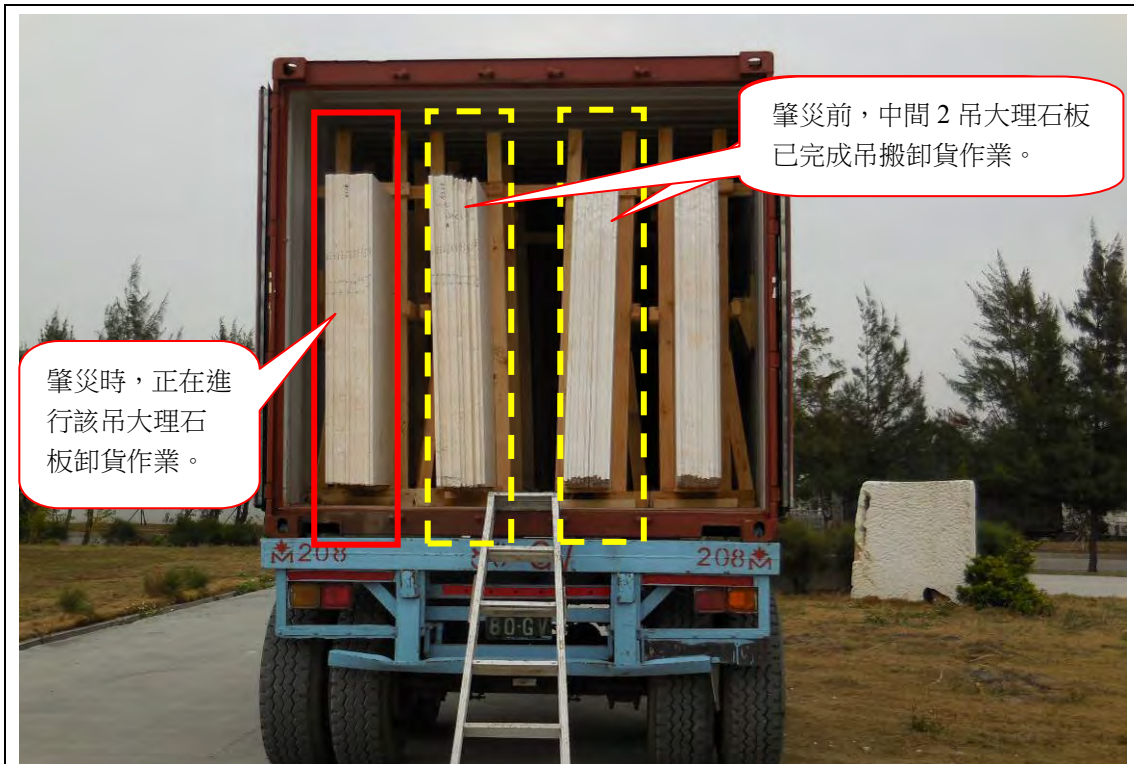
說明二

肇災前，中間 2 吊大理石板
已完成吊搬卸貨作業。

肇災時，正在進
行該吊大理石
板卸貨作業。

照片 2：本案災害發生前，中間 2 吊大理石板已連同木架完成卸貨，正要進行最左側大理石堆卸貨作業時發生倒塌意外（此為災害現場附近另一輛尚未卸貨之貨櫃）。

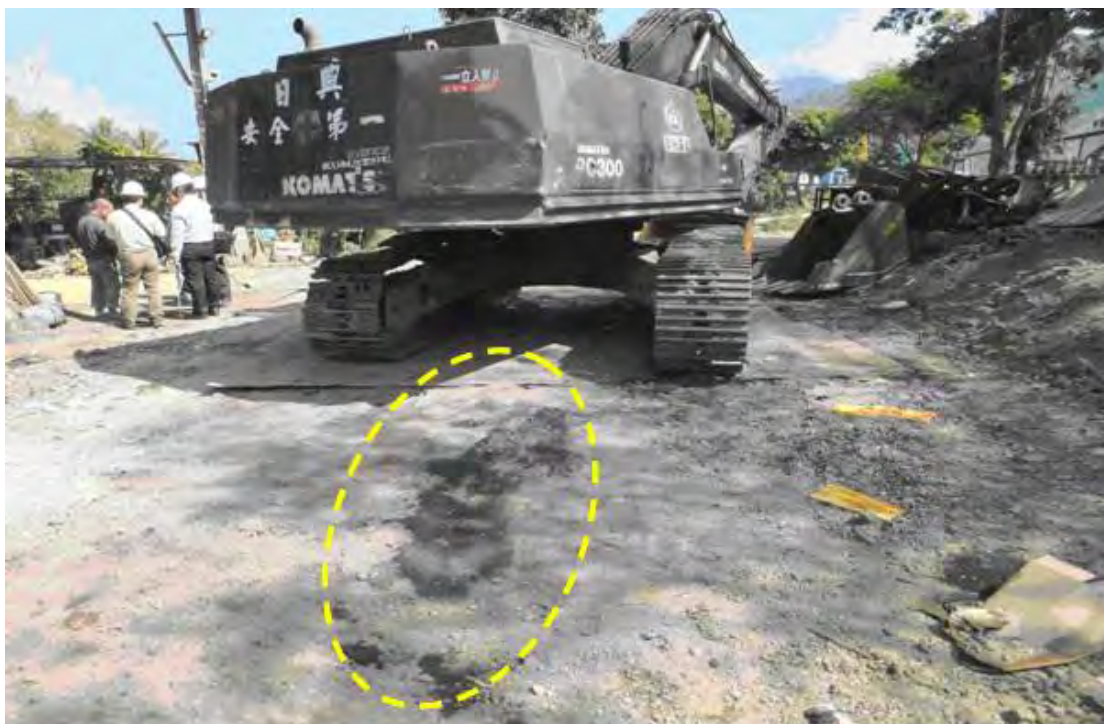
照片 1 罹災者倒臥位置

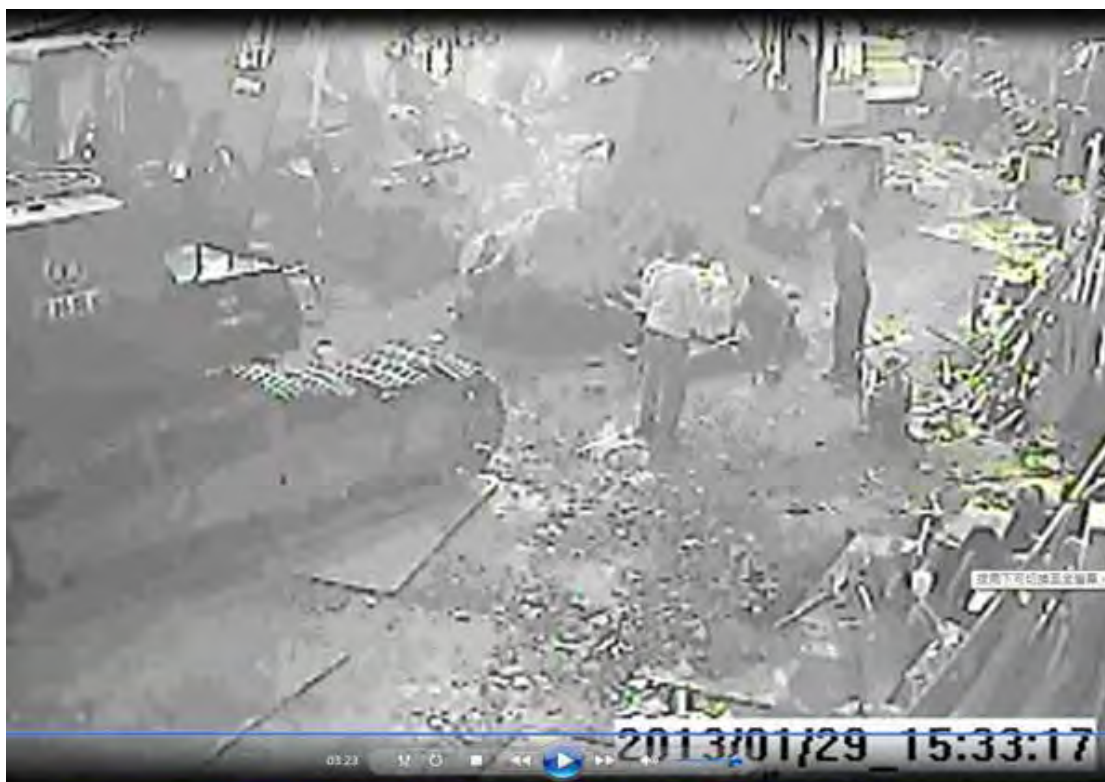
照片 2 發現○○○的腳部在挖鬥外，其他人上前進行急救。

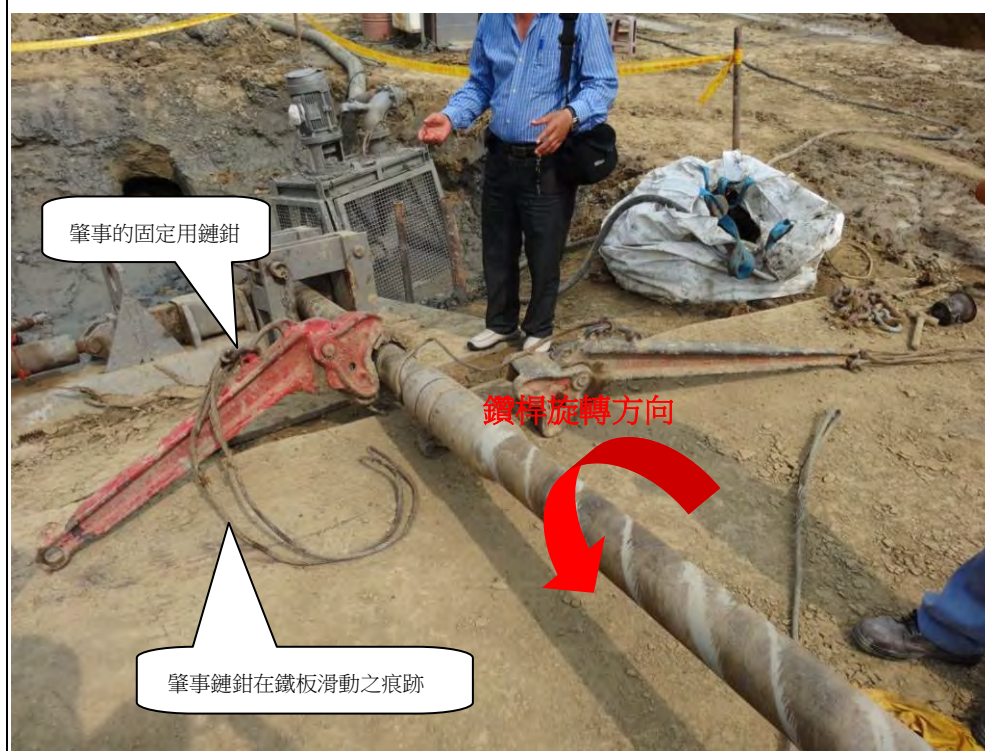
附照 2

說明：肇事之鏈鉗及鐵板上滑動痕跡

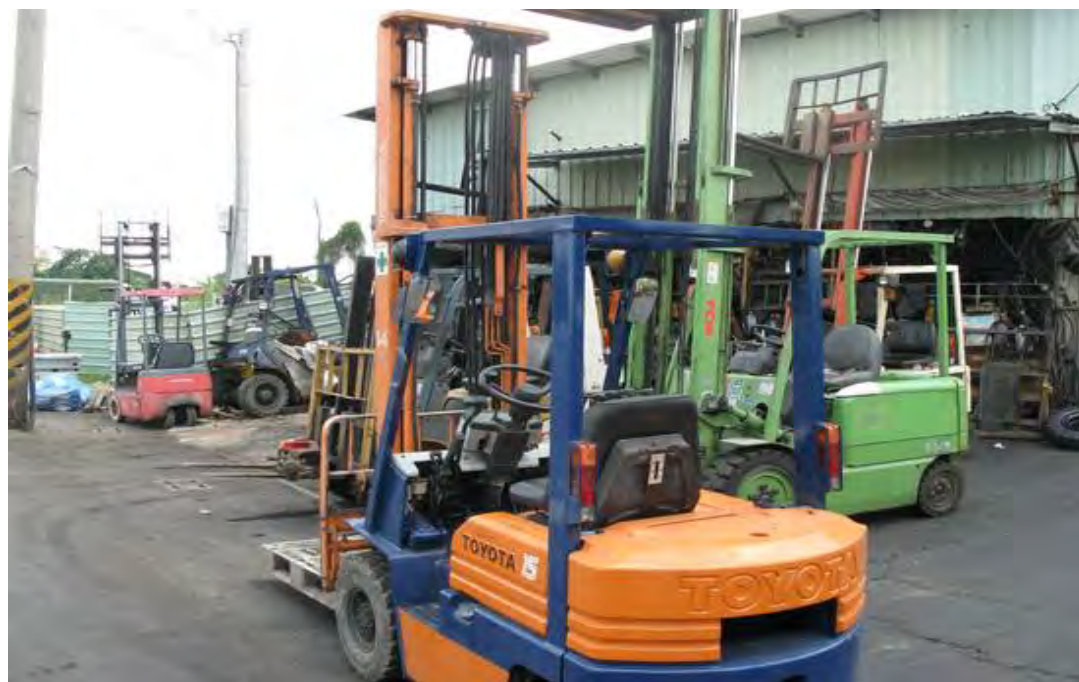
說明一

災害發生地點位於○○運搬機械有限公司(地址:○○市○○路1133號)堆高機展示維修廠之門前道路邊,發生災害之堆高機於災害發生時之位置,堆高機廠牌為 TOYOTA 荷重 1.5 公噸

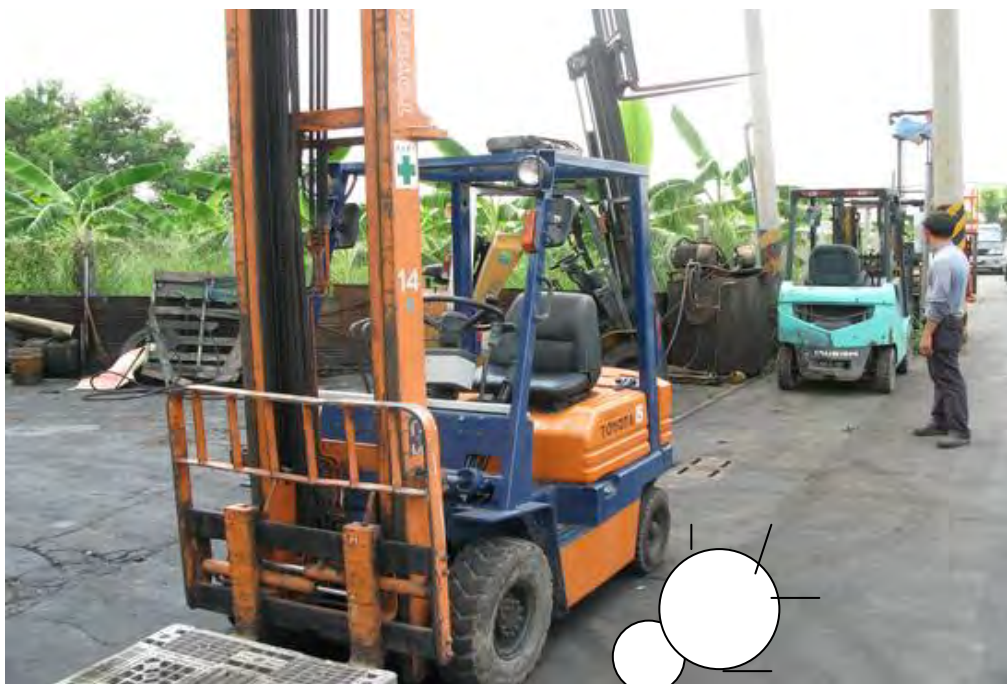
說明二

罹災者學生簡○○自堆高機摔落之位置。

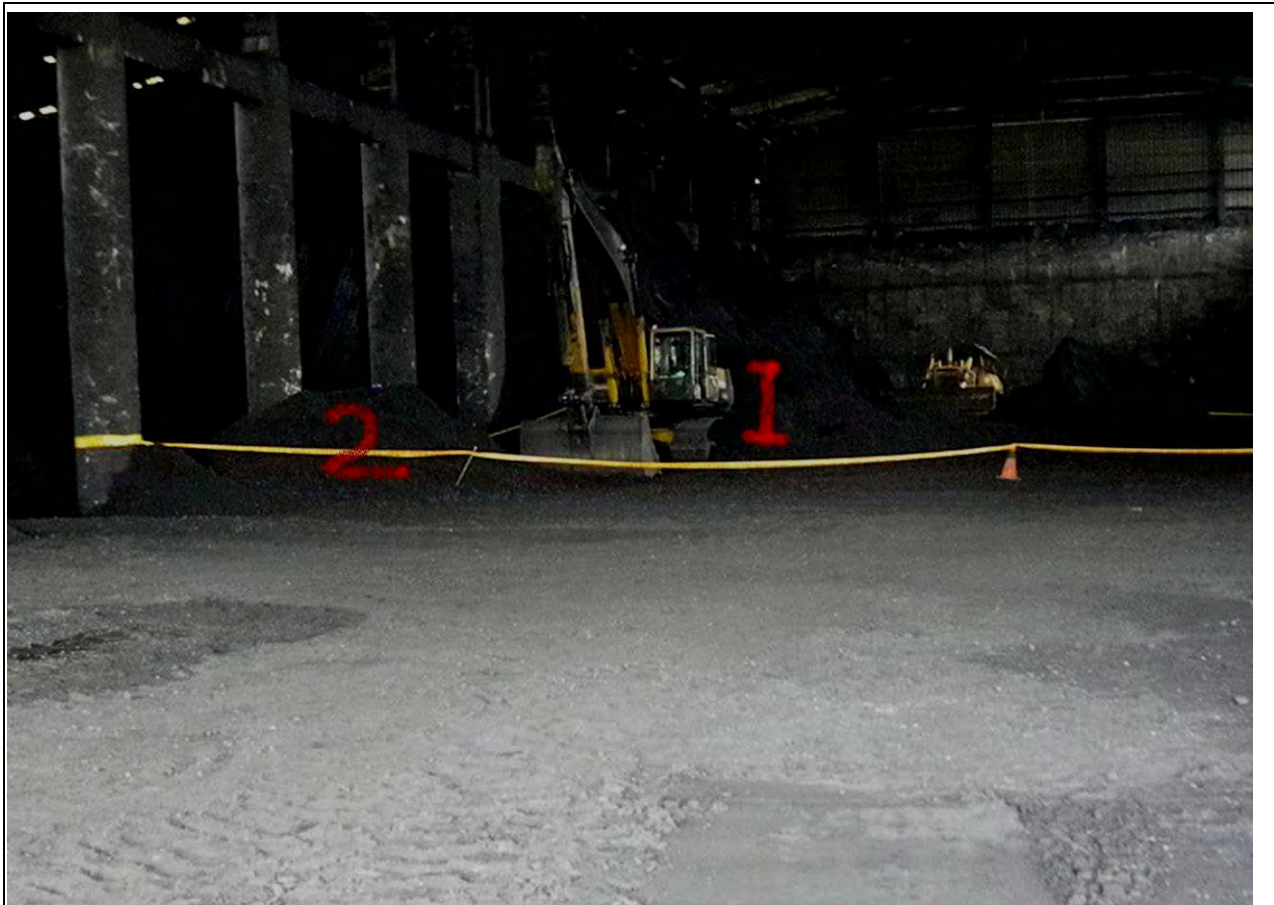
說明一

罹災者陳○○駕駛推土機將煤推成堆(位置 1)，再由陳○○駕駛挖土機將成堆的煤挖移至位置 2 關係圖。

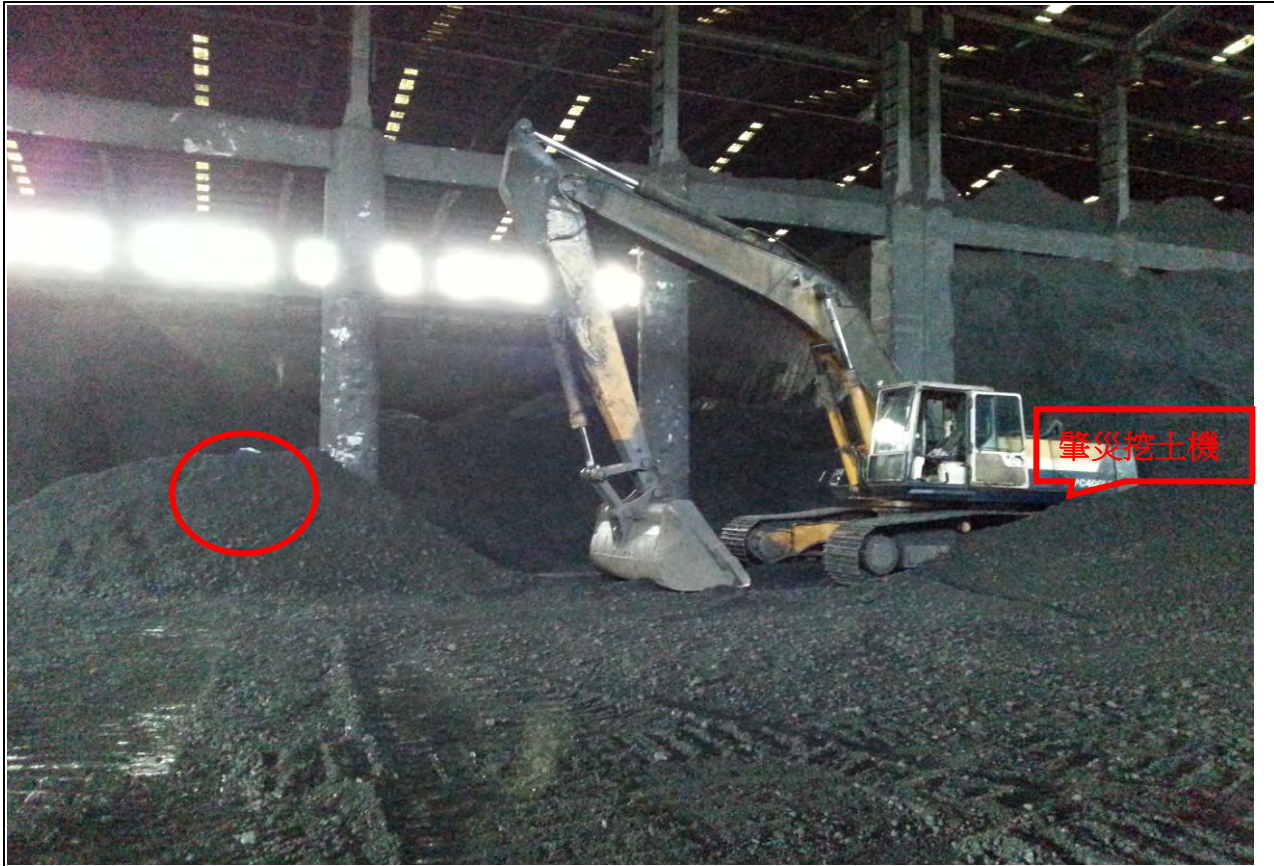
說明二

罹災者陳○○躺下之位置。

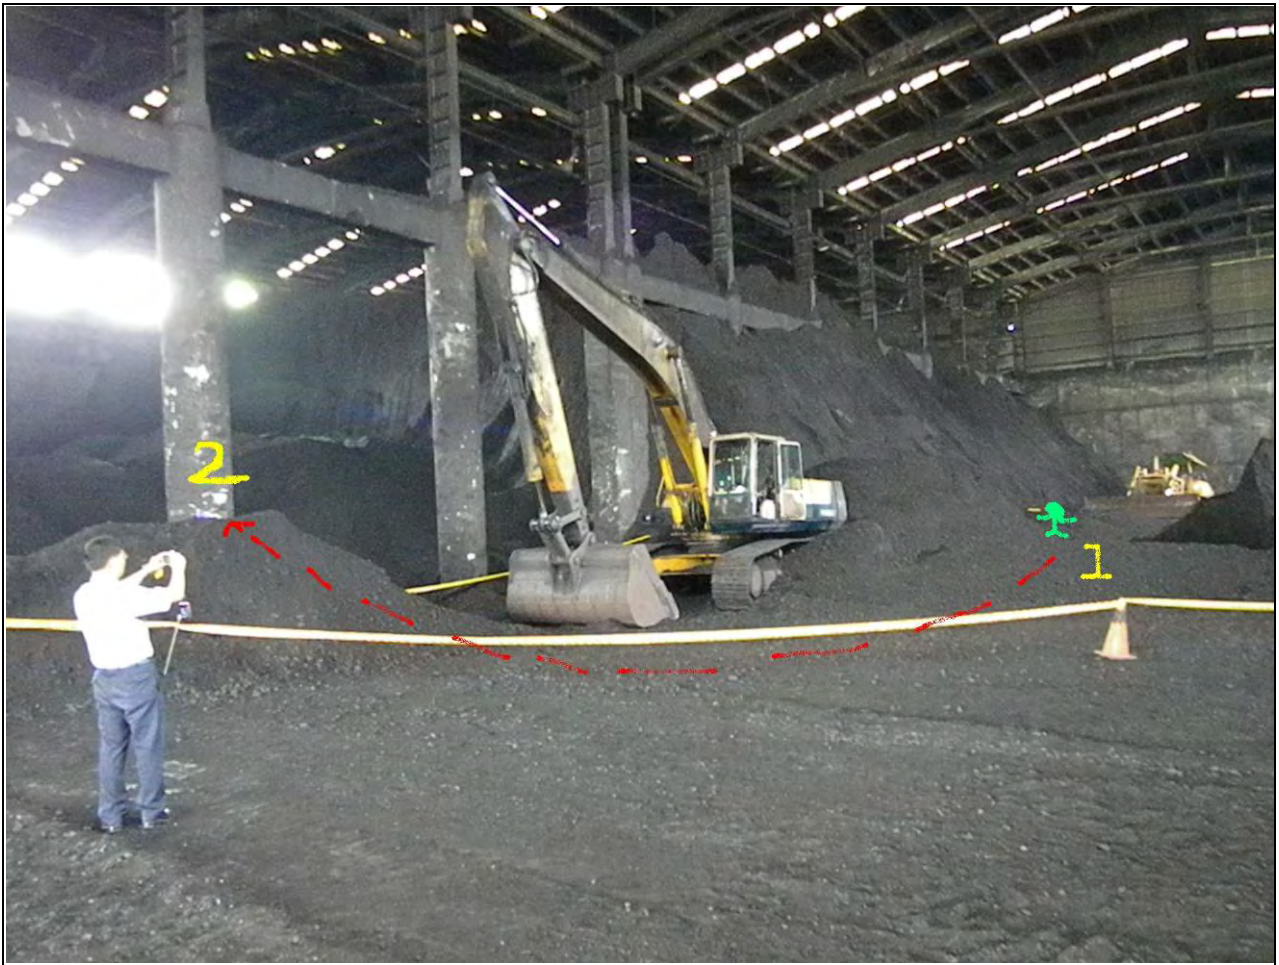
說明三

罹災者陳○○由位置 1 被挖土機鏟至位置 2(示意圖)。

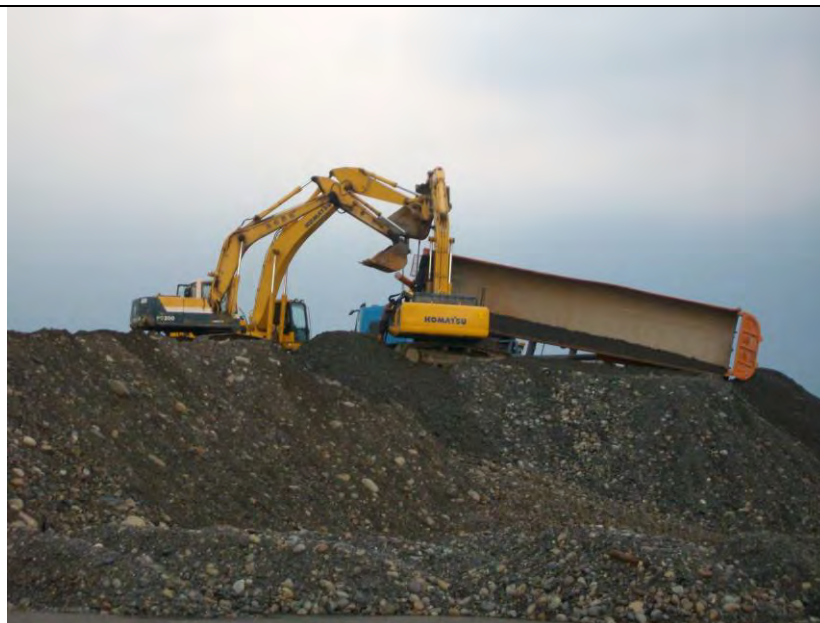
照片 1

災害發生於屏東縣高樹鄉○○村○○路○號○○砂石股份有限公司之土石堆置場內。

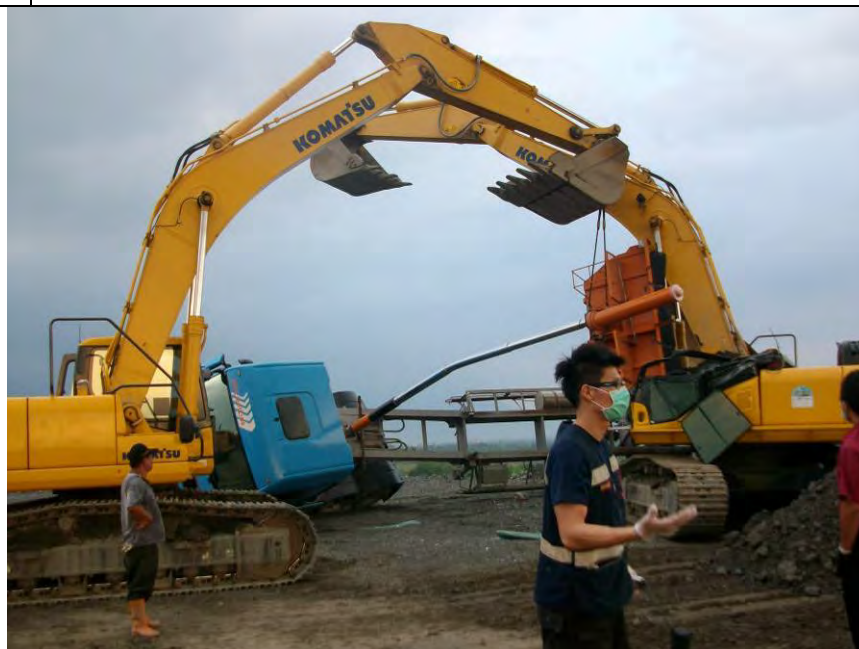
照片 2

肇災曳引車與被壓之挖土機損害情形，車頭牌照：○○-○、車體牌照：○-○(搶救當時之照片)
