102 年度全國重大 職業災害實例摘要 彙編(營造業以外)

中華民國一〇四年九月

102 年度營造業以外行業重大職災實例

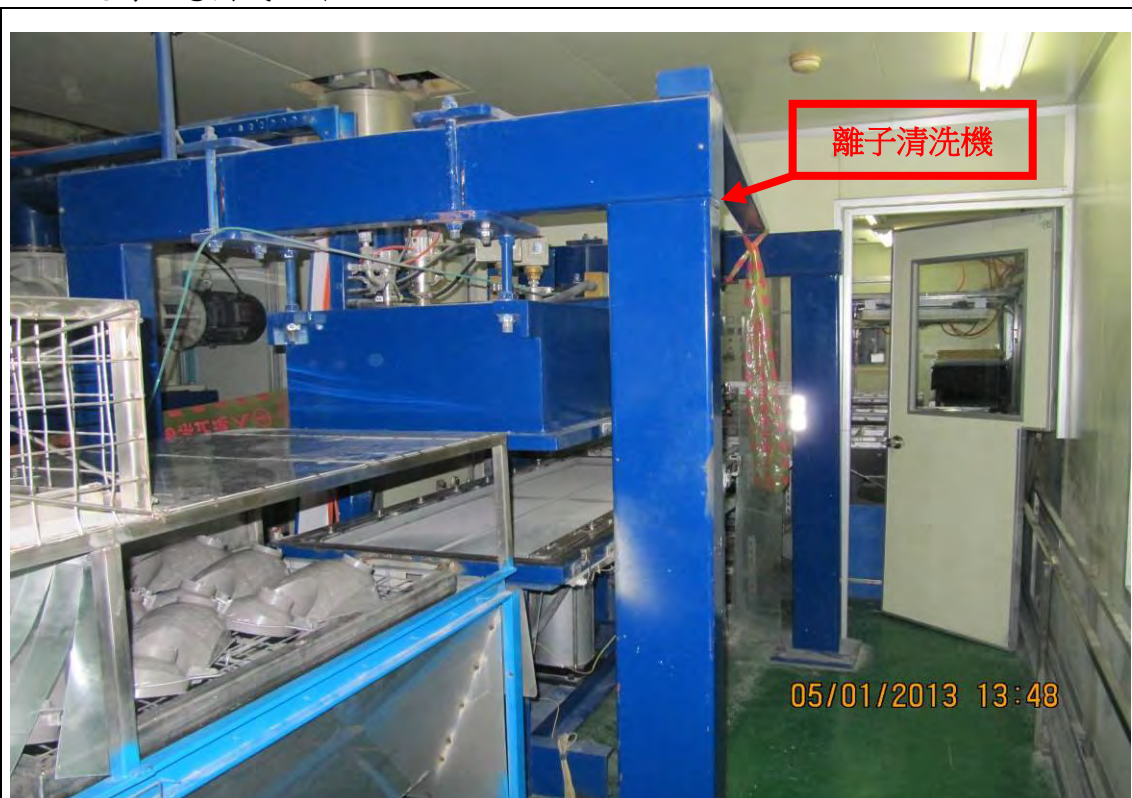
說明 | 照片：肇災之 a 棟廠房加工二線離子清洗機台。

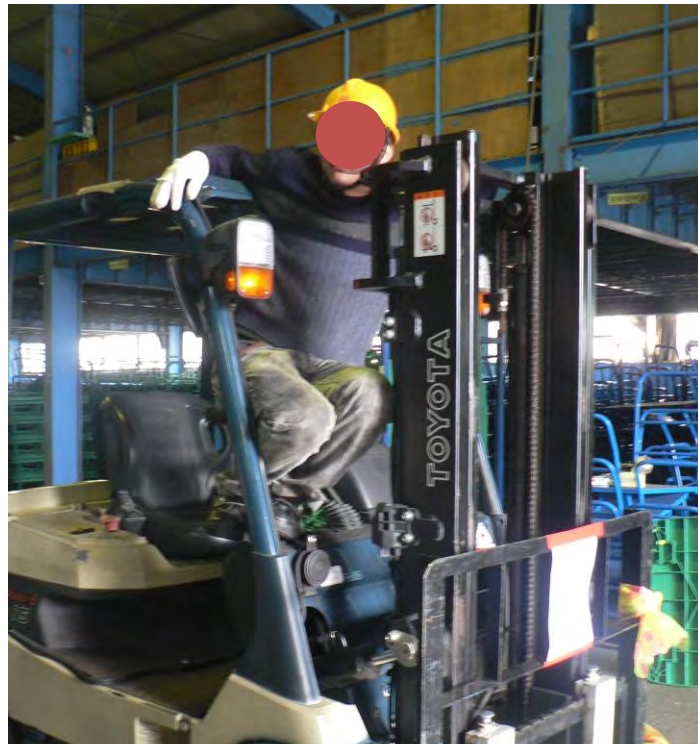
說明 照片	模擬罹災者黃○○臀部觸壓堆高機操作桿及胸部遭堆高機桅桿與頂蓬前緣間夾擊情形。
----------	--

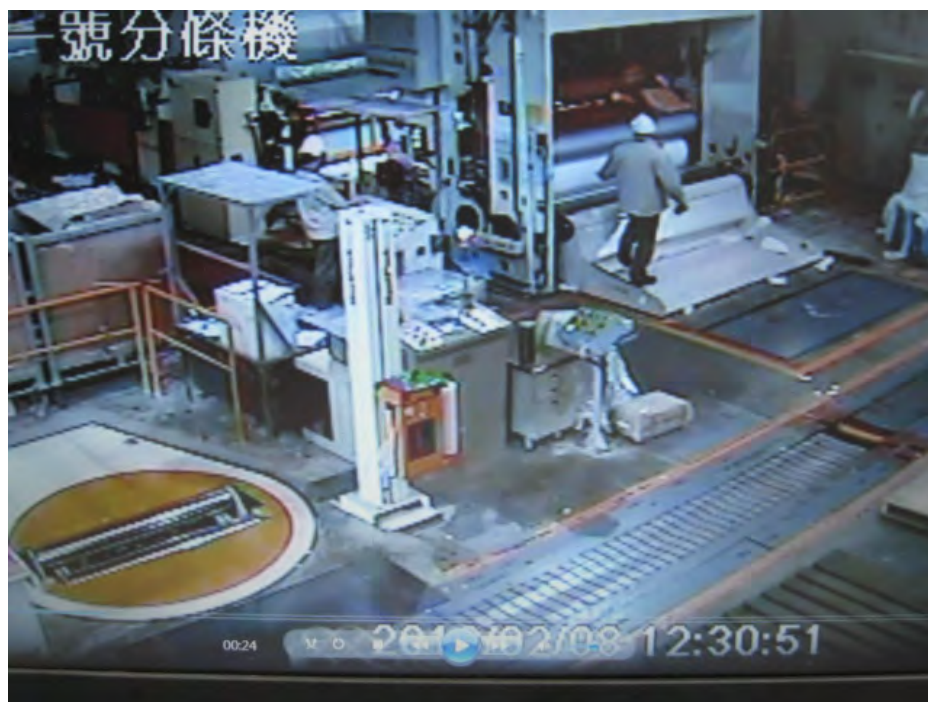
說明
照片 1

勞工彭○○走到分條後紙捲旁，以左手觸摸分條後分條紙捲(錄影機截圖)

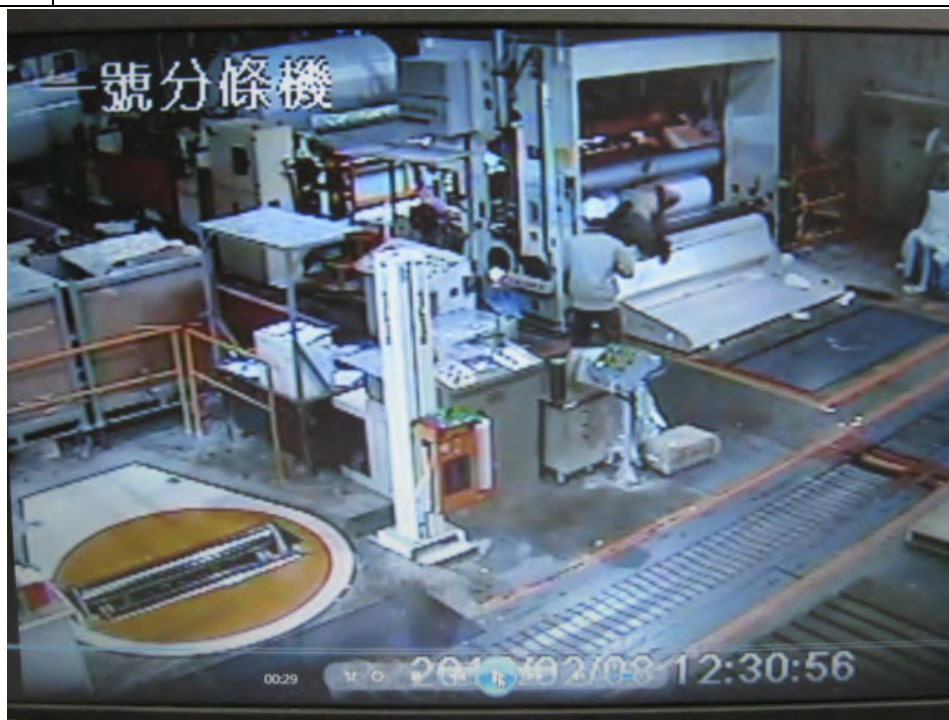
說明
照片 2

剎那間勞工彭○○左手臂就被分條後紙捲與騎輓捲入，頭部撞到騎輓(錄影機截圖)

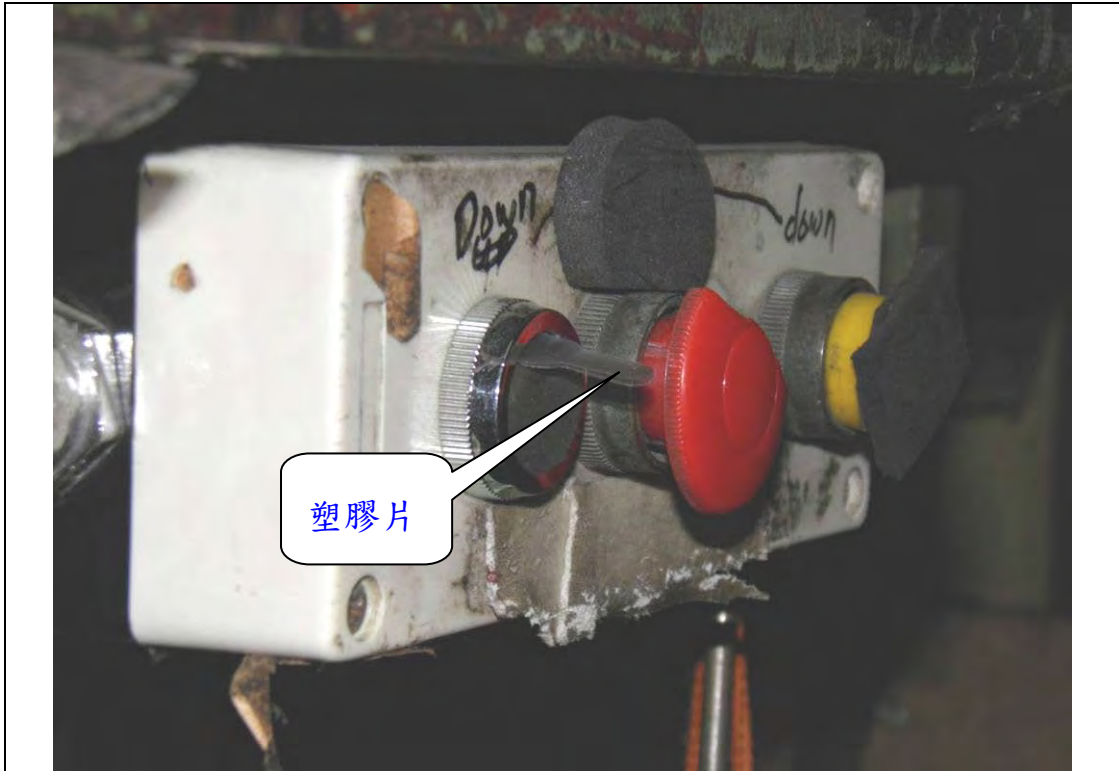
說明二

罹災者羅○○進行油壓式裁切機異常排除作業時，遭油壓式裁切機模具下壓造成頭部外傷、顱腦損傷致死。

左手按鈕已被塑膠泡殼之塑膠片塞住

(六)雙手操作式安全裝置應符合下列規定：一、…。六、其一按鈕等之外側與其他按鈕等之外側，至少距離300 毫米以上…。七、按鈕採用按鈕盒安裝者，該按鈕不得凸出按鈕盒表面。…。

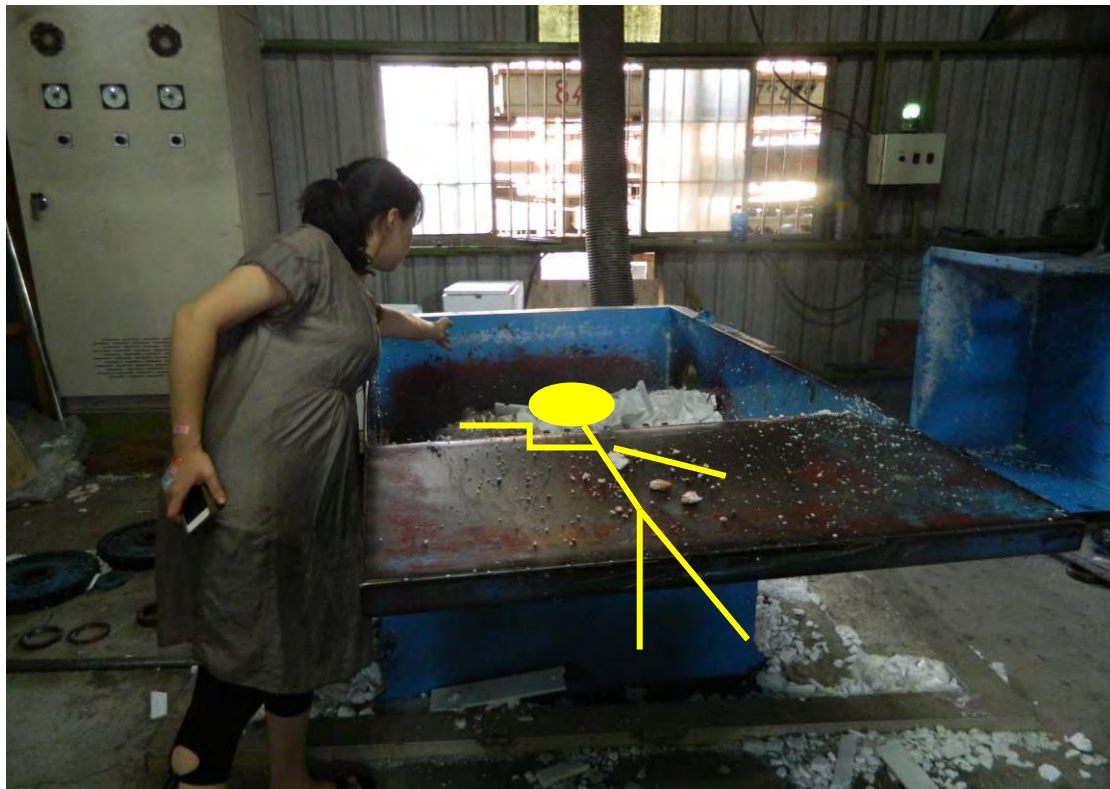
說明

罹災者〇〇左手遭輪刀組捲入。

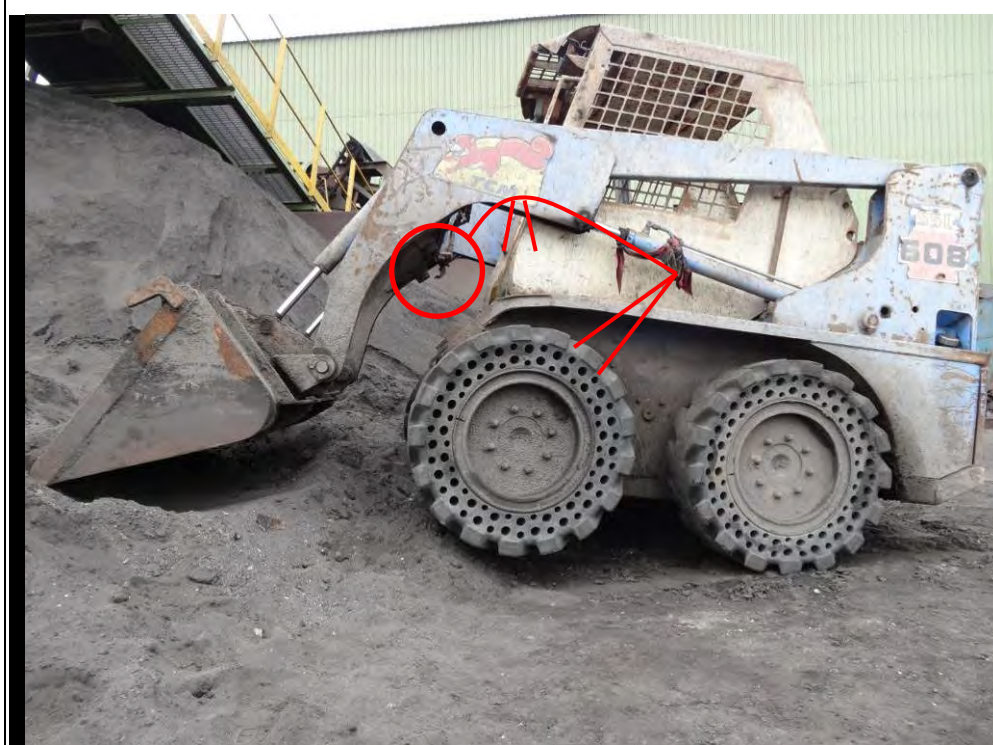
罹災者災害發生時之示意圖。

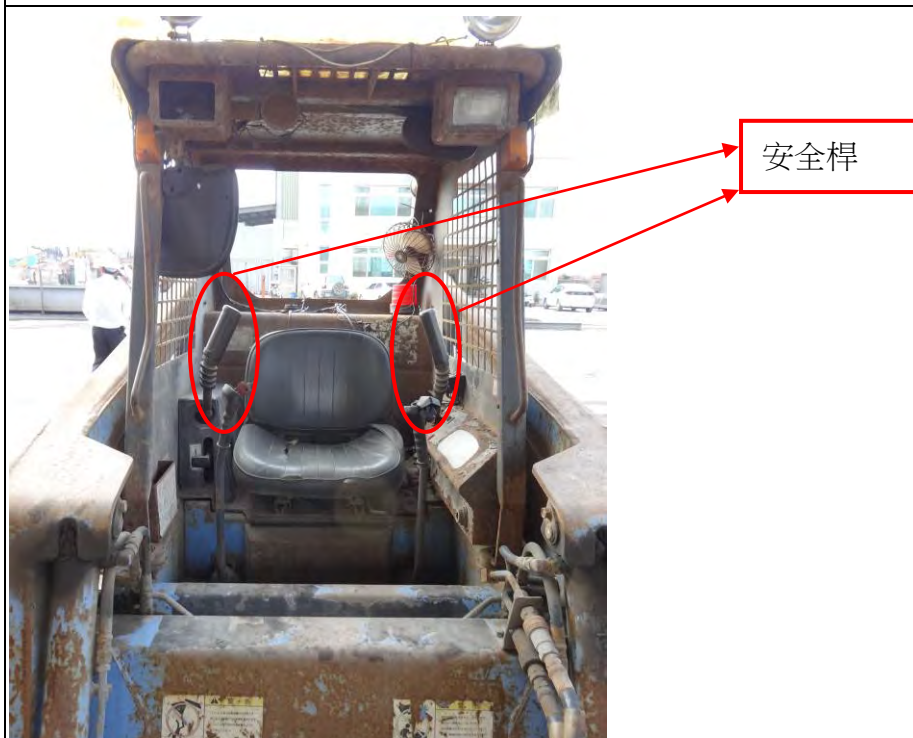
鏟土機安全桿指示圖

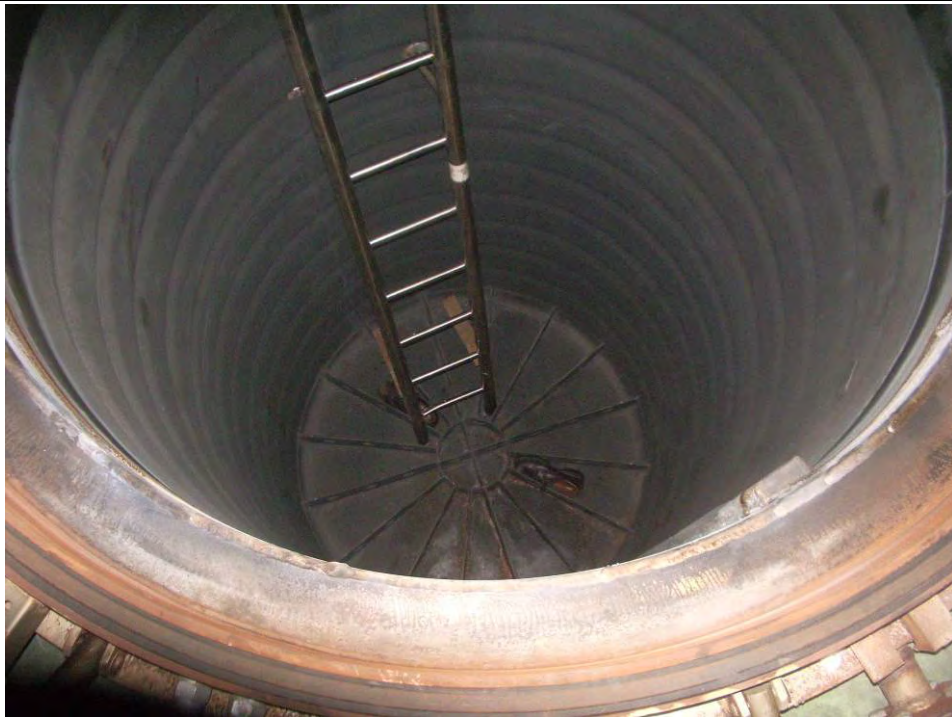
說明 照片	罹災者當時被發現的 2 號子爐 (梯子為罹災者放入)
----------	----------------------------

- (一) 雇主使勞工從事缺氧危險作業時，應置備空氣呼吸器等呼吸防護具、梯子、安全帶或救生索等設備，供勞工緊急避難或救援人員使用。(缺氧症預防規則第 27 條暨勞工安全衛生法第 5 條第 1 項)
- (二) 雇主使勞工從事缺氧危險作業時，應置備測定空氣中氧氣濃度之必要測定儀器，並採取隨時可確認空氣中氧氣濃度、硫化氫等其他有害氣體濃度之措施。(缺氧症預防規則第 4 條暨勞工安全衛生法第 5 條第 1 項)
- (三) 使勞工從事缺氧危險作業時，應於每一班次指定缺氧作業主管從事監督事項。(缺氧症預防規則第 20 條暨勞工安全衛生法第 5 條第 2 項)

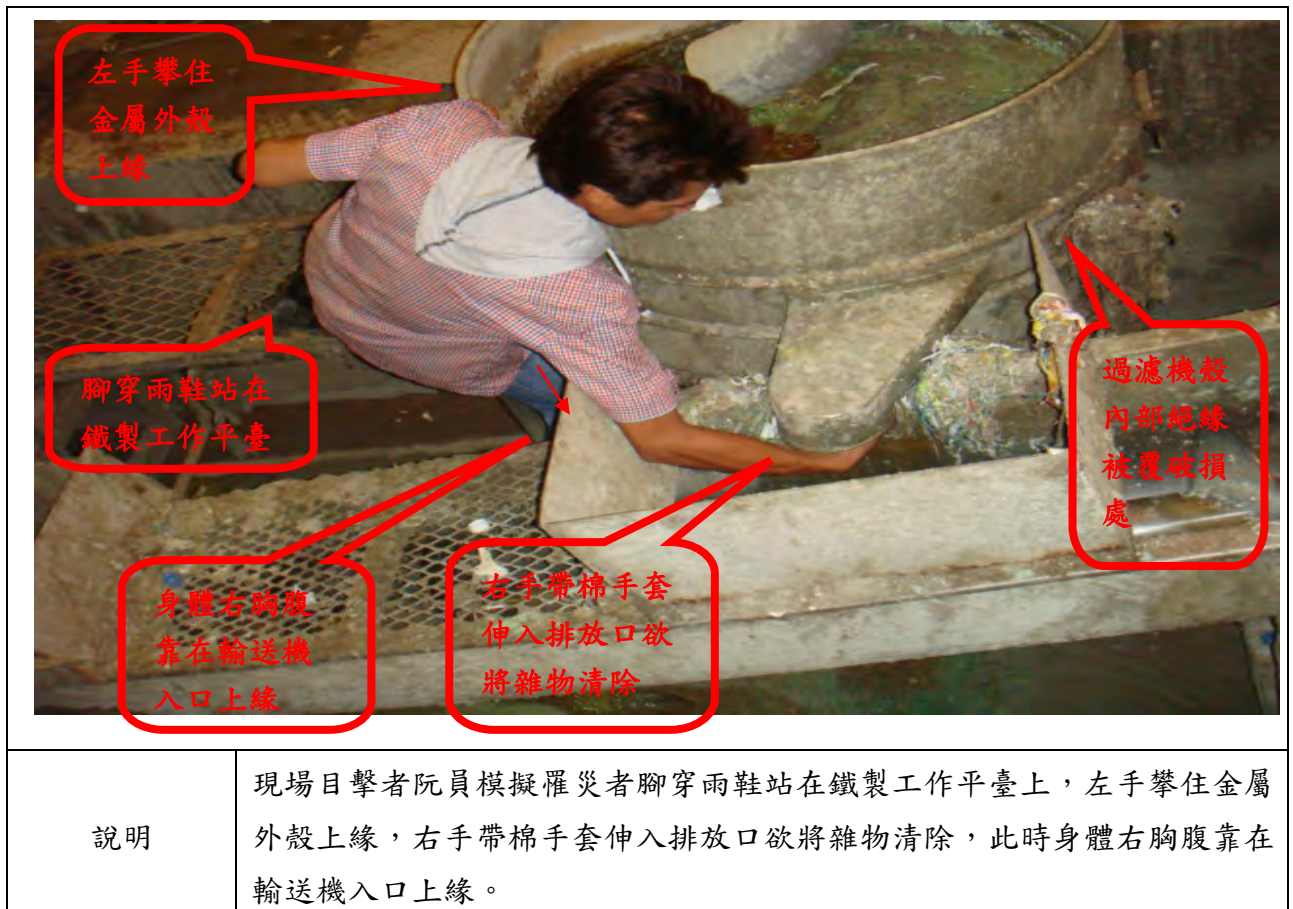
102 年 6 月 30 日 13 時 40 分許，罹災者於廠內迴水區從事振動過濾機清潔保養作業時，第 4 號振動過濾機因機殼內電線絕緣被覆破損而漏電，且振動過濾機金屬外殼未依規定實施接地，致罹災者於工作中接觸該振動過濾機外殼遭漏電之振動過濾機電流電擊死亡。

(1) 第 4 號振動過濾機電線絕緣被覆破損。

(三) 雇主對勞工於作業中或通行時，有接觸絕緣被覆配線或移動電線或電氣機具、設備之虞者，應有防止絕緣被破壞或老化等致引起感電危害之設施。（勞工安全衛生設施規則第 246 條暨勞工安全衛生法第 5 條第 1 項）

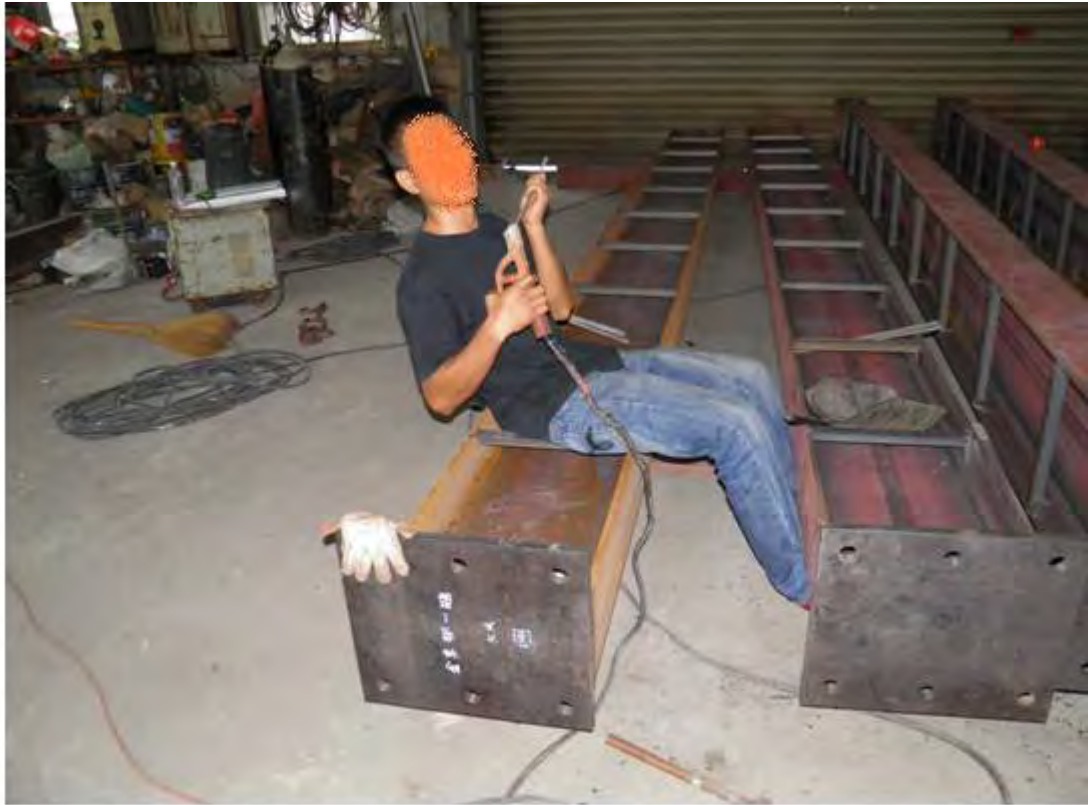
102 年 8 月 6 日下午 12 時 30 分後，罹災者威○○於○○股份有限公司○○廠○○課造模區內從事震砂機滾筒裂縫電焊修補作業時，工作場所空間狹小且悶熱，身體流汗導致衣服及皮膚濕潤，可能係因電焊條被移離焊接點後，於 1660 毫秒（運動時間之平均值）內，電焊條之電壓為 78.4 伏特左右，瞬間碰觸罹災者左上臂內側後，電流從左上臂內側進入罹災者威○○身體，且其身體前胸或其他肢體有汗液又觸碰周圍導電物體，使電流流經心臟，罹災者隨即感覺到身體不適，停止作業並將焊接柄掛於鋼架上後，從平臺上作業區下至走道 2 上休息，最終平整仰躺於該區內走道 2 上，因心臟猝止、心因性休克死亡。

目擊者模擬罹災者當時之情形

- (一)雇主對電焊作業使用之焊接柄，應有相當之絕緣耐力及耐熱性。
- (二)雇主對勞工於良導體機器設備內之狹小空間，或於鋼架等致有觸及高導電性接地物之虞之場所，作業時所使用之交流電焊機，應有自動電擊防止裝置。
- (三)雇主對於勞工以電焊，氣焊從事熔接，熔斷等作業時，應置備安全面罩，防護眼鏡及防護手套等，並使勞工確實戴用。
- (四)雇主對新僱勞工或在職勞工於變更工作前，應使其接受適於各該工作必要之安全衛生教育訓練。

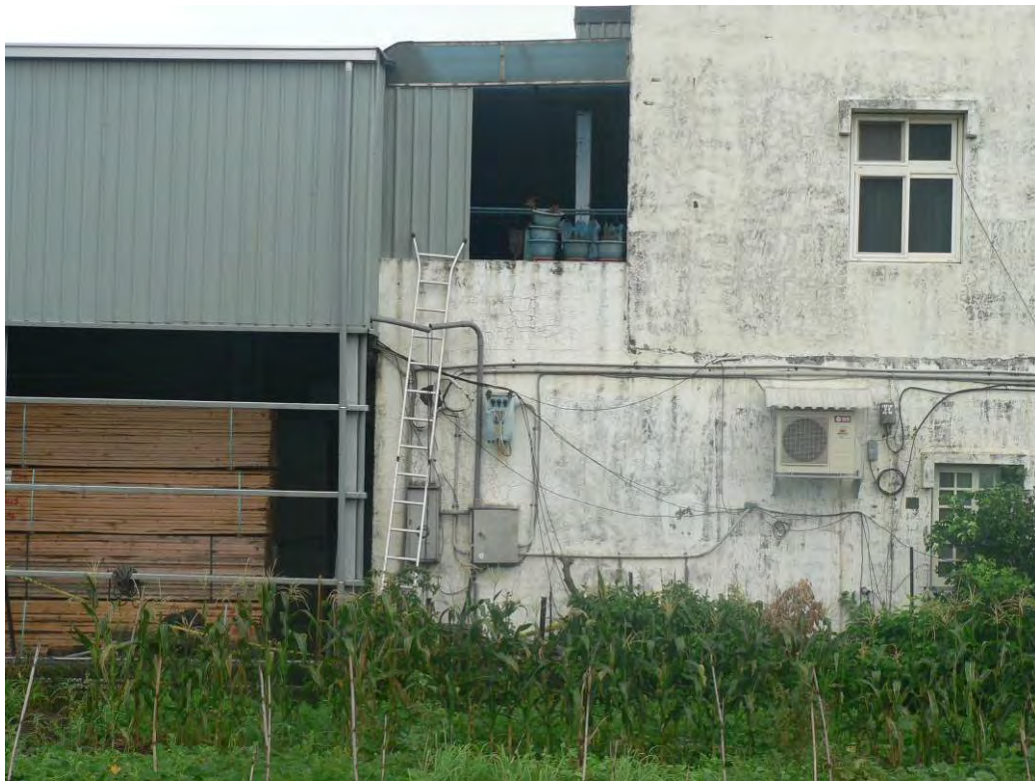
102年8月19日10時30分許，罹災者從事鐵皮屋更新工程時，因作業時右手握住漏電之掌上型電鑽，左手接觸鐵皮，因未裝置漏電斷路器，導致電流由右手經身體至左手，再流至左手接觸之鐵皮，形成感電迴路，另現場未架設施工架或其他方法設置工作臺，且罹災者作業時未戴用安全帽及使用安全帶，導致觸電後從高度約3.5公尺之鋁梯墜落地面致死。

- (1)於屋外使用掌上型電鑽，未於其連接電路上設置適合其規格，具有高敏感度、高速型，能確實動作之防止感電用漏電斷路器。
- (2)對於在高度2公尺以上之處所進行作業，未架設施工架或其他方法設置工作臺。
- (3)對於在高度2公尺以上之高處作業，未確實使用安全帶、安全帽及其他必要之防護具。

- (一)雇主對於電氣設備裝置、線路，應依電業法規及勞工安全衛生相關法規之規定施工，所使用電氣器材及電線等，並應符合國家標準規格。(勞工安全衛生設施規則第239條暨勞工安全衛生法第5條第1項)
- (二)左列各款用電設備或線路，應按規定施行接地外，並在電路上或該等設備之適當處所裝設漏電斷路器。一、……。十二、由屋內引至屋外裝設

(四)雇主對於在高度 2 公尺以上之高處作業，勞工有墜落之虞者，應使勞工確實使用安全帶、安全帽及其他必要之防護具。(勞工安全衛生設施規則第 281 條第 1 項暨勞工安全衛生法第 5 條第 1 項)

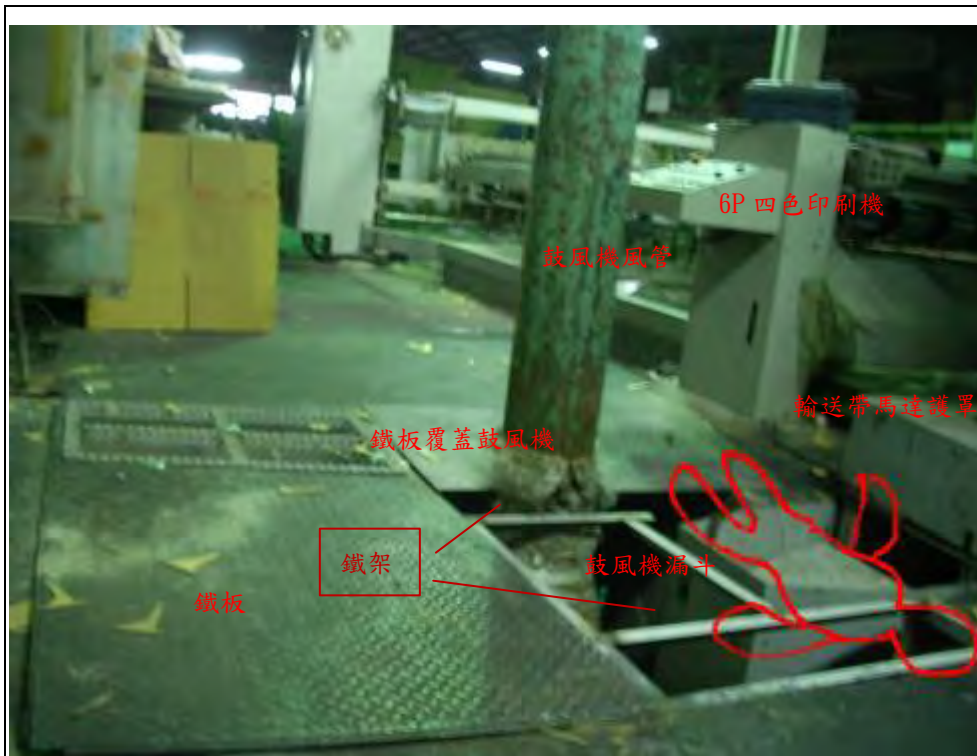
說明一

不安全狀況：對於鼓風機電源線未有防止絕緣被破壞等致引起感電危害之設施。

災害發生現場情形。

鼓風機電源線絕緣被覆破損處

(一)雇主對勞工於作業中或通行時，有接觸絕緣被覆配線或移動電線或電氣機具、設備之虞者，應有防止絕緣被破壞或老化等致引起感電危害之設施。(勞工安全衛生設施規則第246條暨勞工安全衛生法第5條第1項)

(三)雇主對於低壓電氣設備，應每年依下列規定定期實施檢查一次：「一、低壓受電盤及分電盤(含各種電驛、儀表及其切換開關等)之動作試驗。二、低壓用電設備絕緣情形，接地電阻及其他安全設備狀況。三、自備屋外低壓配電線路情況。」(勞工安全衛生組織管理及自動檢查辦法第31條暨勞工安全衛生法第14條第2項)

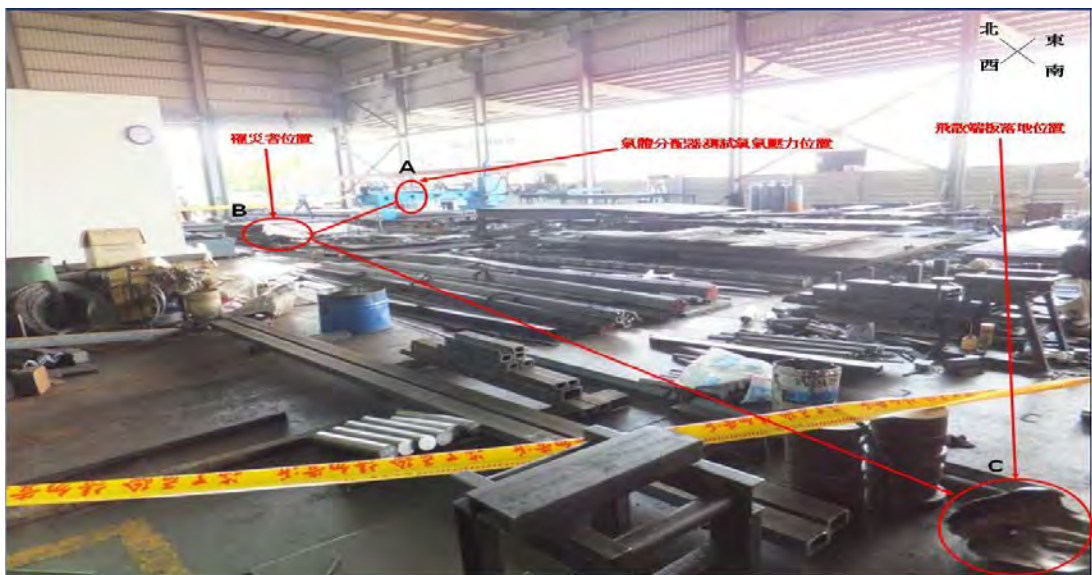
因氧氣分配器發生爆裂，造成端板飛射致勞工張員頭頸部遭切割倒地傷重當場死亡。

照片 2 肇災現場氣體分配器、罹災者與端板飛射路徑(示意圖)。

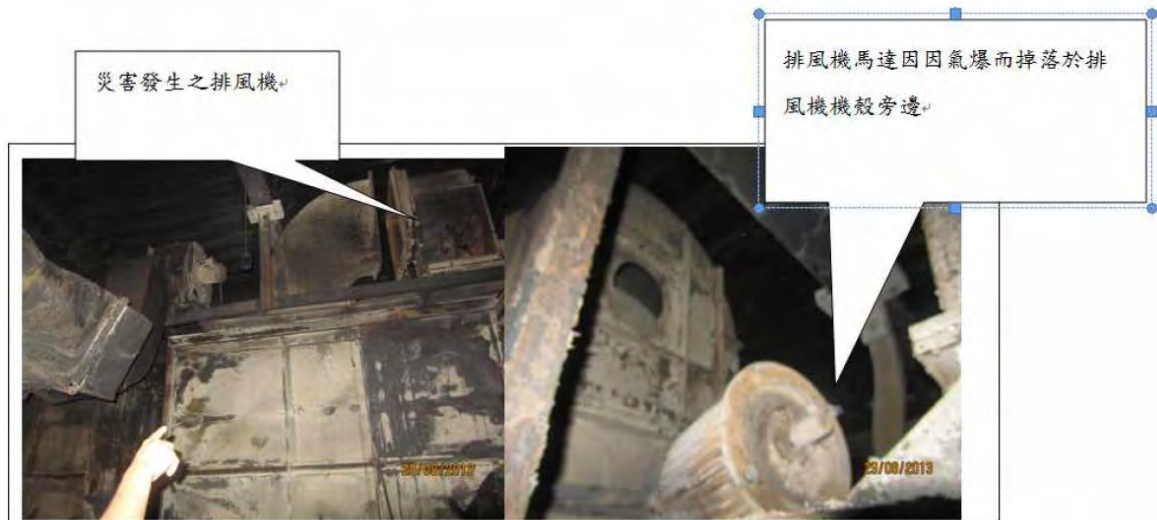
大夜班作業勞工○○○於廠房2樓噴漆作業區發現噴漆房之排風機因有異常聲音因而停機，經查發現排風機之避震支架有2根固定螺絲斷裂，於下午上班時經由儲備幹部更換該螺絲完成，並啟動該排風機，在啟動後隨即發生一聲巨響的爆炸聲響，儲備幹部立即跑回噴漆房之排風機查看，發現在排風機下方之前置作業清洗區裝通用溶劑容器盤已起火燃燒，經使用滅火器進行滅火，但因火勢太大無法撲滅，立即通報消防隊並撤離所有勞工，因現場堆置有機溶劑及塑膠半成品，因此火勢延燒迅速從2樓延燒至3樓，造成廠房全部燒毀且在噴漆房內2名作業勞工因吸入嗆傷，緊急送醫院治療觀察。

說明 災害現場原本固定於排風機之馬達因氣爆而掉落於排風機機殼旁邊

(四) 雇主應依其事業規模、特性，訂定勞工安全衛生管理計畫，執行工作環境或作業危害之辨識、評估及控制。

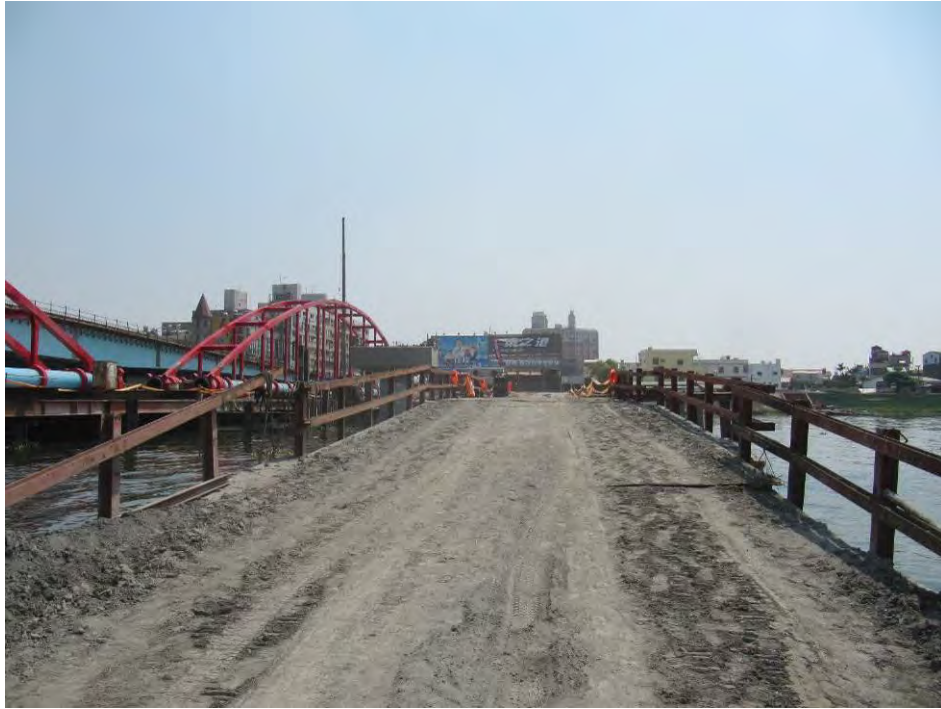
照片

屏東縣東港鎮「屏東縣 00 大橋水管橋工程」之鋼便橋

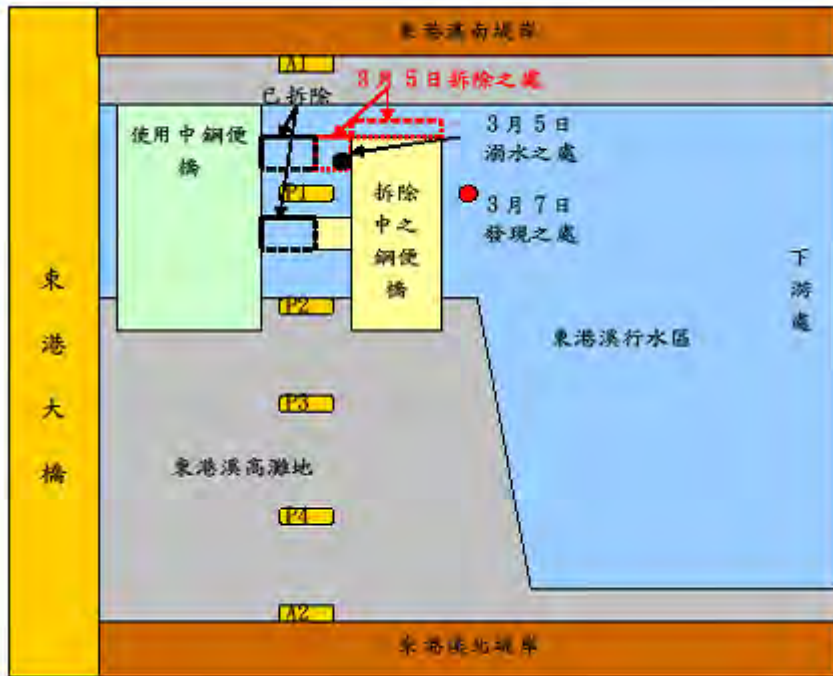
示意圖

災害發生示意圖

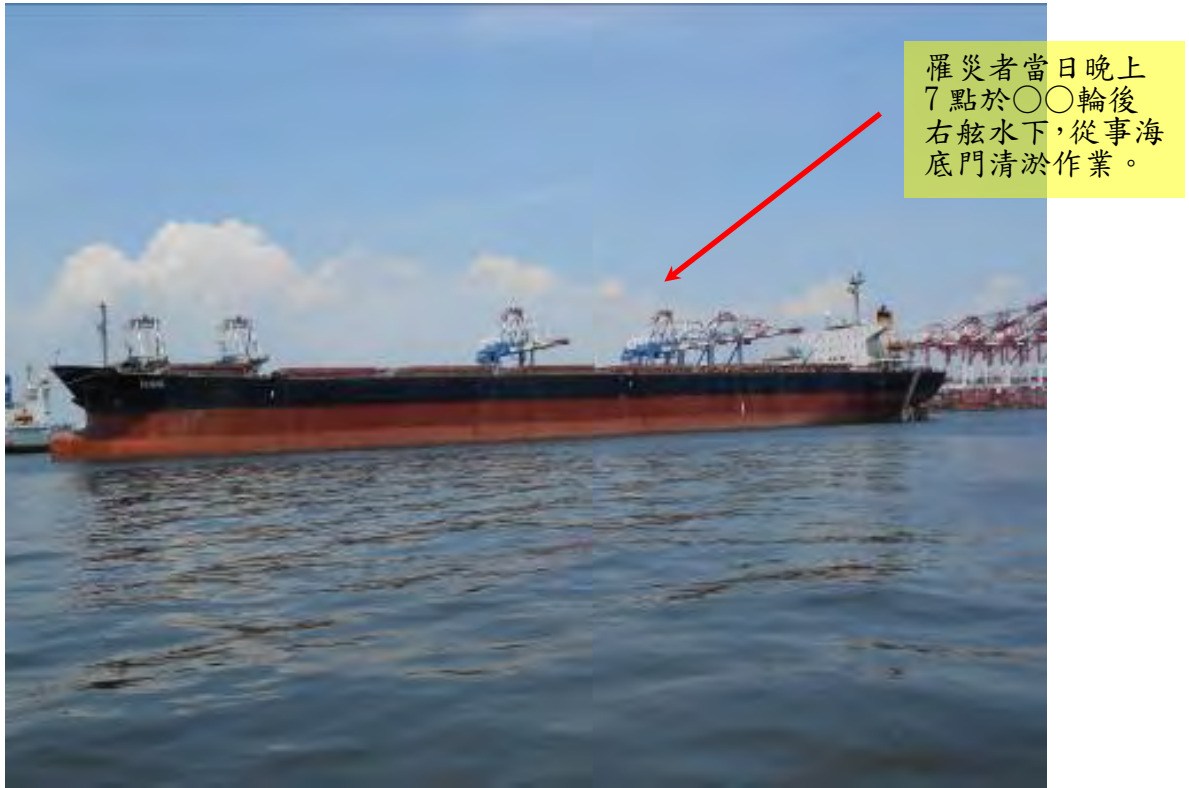
照片1 停靠高雄港61號浮筒之○○輪(示意圖)。

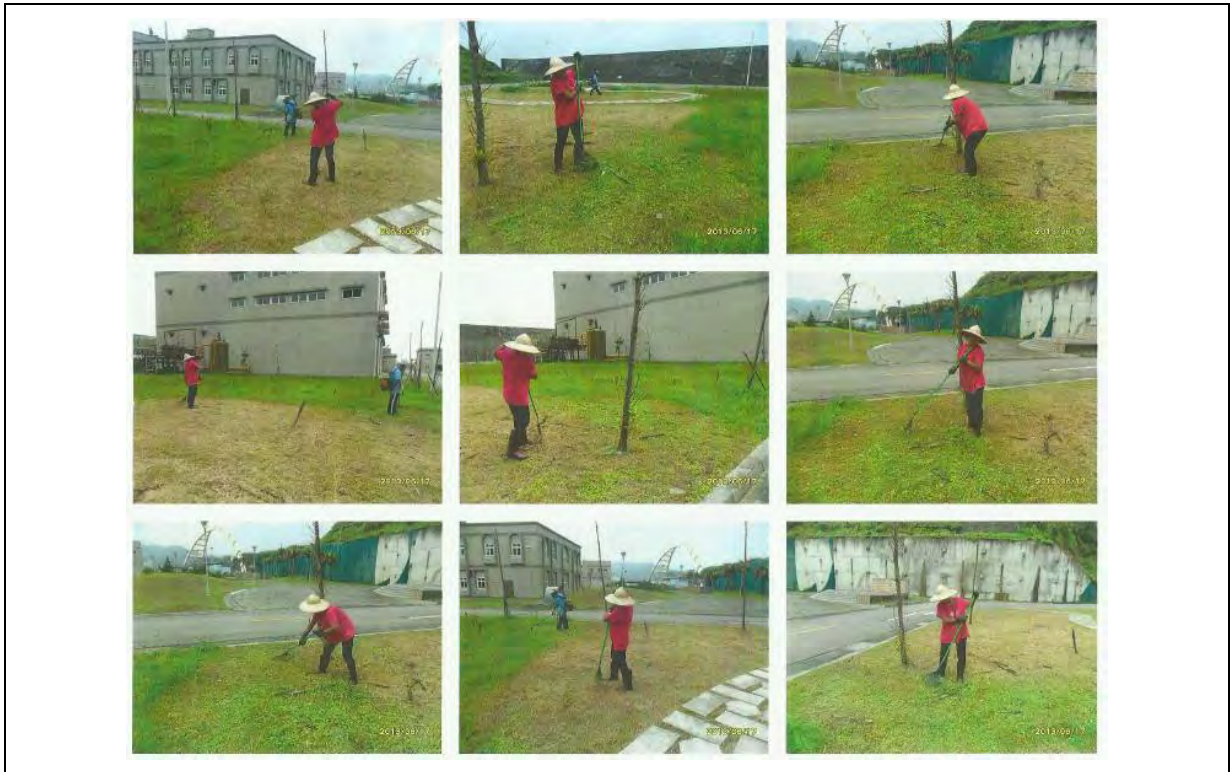
說明照片	罹災者當日之穿著服裝。
------	-------------

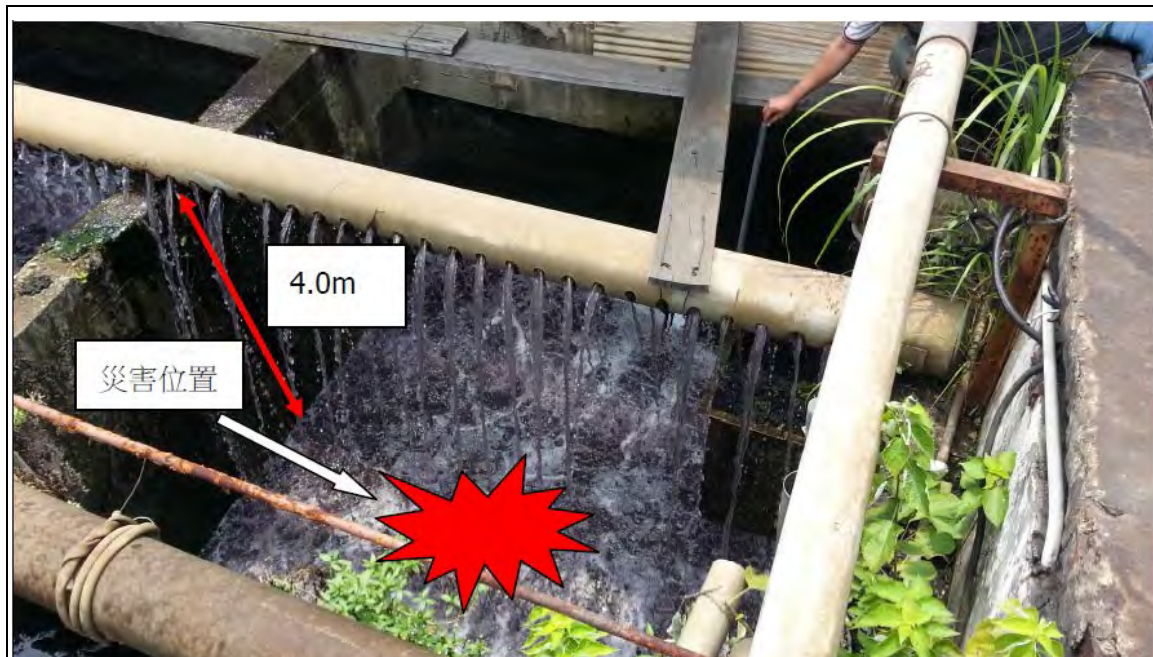
說明 照片	罹災者於接觸氧化槽內溺斃
----------	--------------

雇主對於高度在二公尺以上之工作場所邊緣及開口部份，勞工有遭受墜落危險之虞者，應設有適當強度之圍欄、握把、覆蓋等防護措施。雇主為前項措施顯有困難，或作業之需要臨時將該圍欄等拆除，應採使勞工使用安全帶等防止因墜落而致勞工遭受危險之措施。(勞工安全衛生設施規則第 224 條暨勞工安全衛生法第 5 條第 1 項)

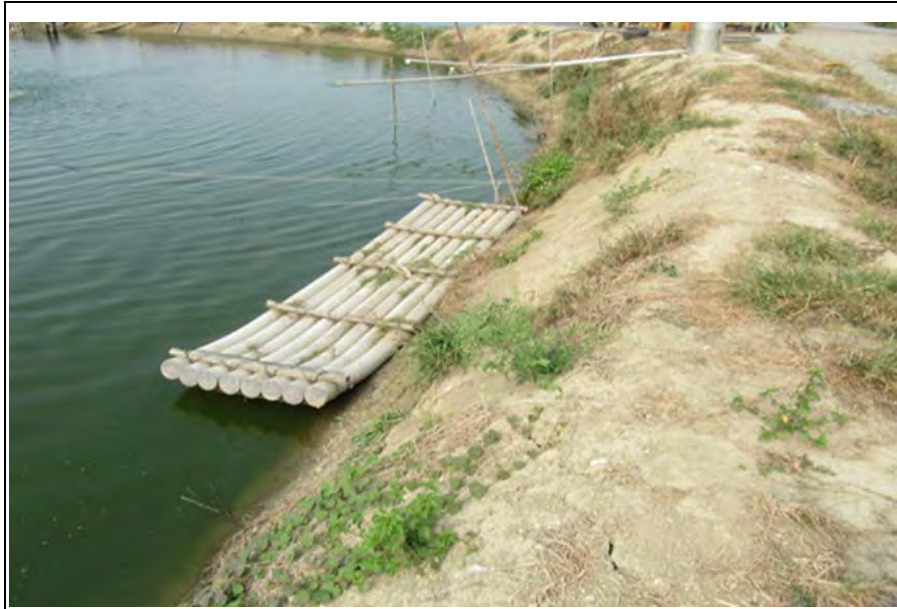
說明	照片：罹災者擬下水拉回飄離岸邊之膠筏(類似品，塑膠水管紮併網成，長約 3 公尺，寬約 0.85 公尺)
----	---
