101 年度全國重大 職業災害實例彙編

中華民國一〇二年六月

101 年度營造業重大職災實例

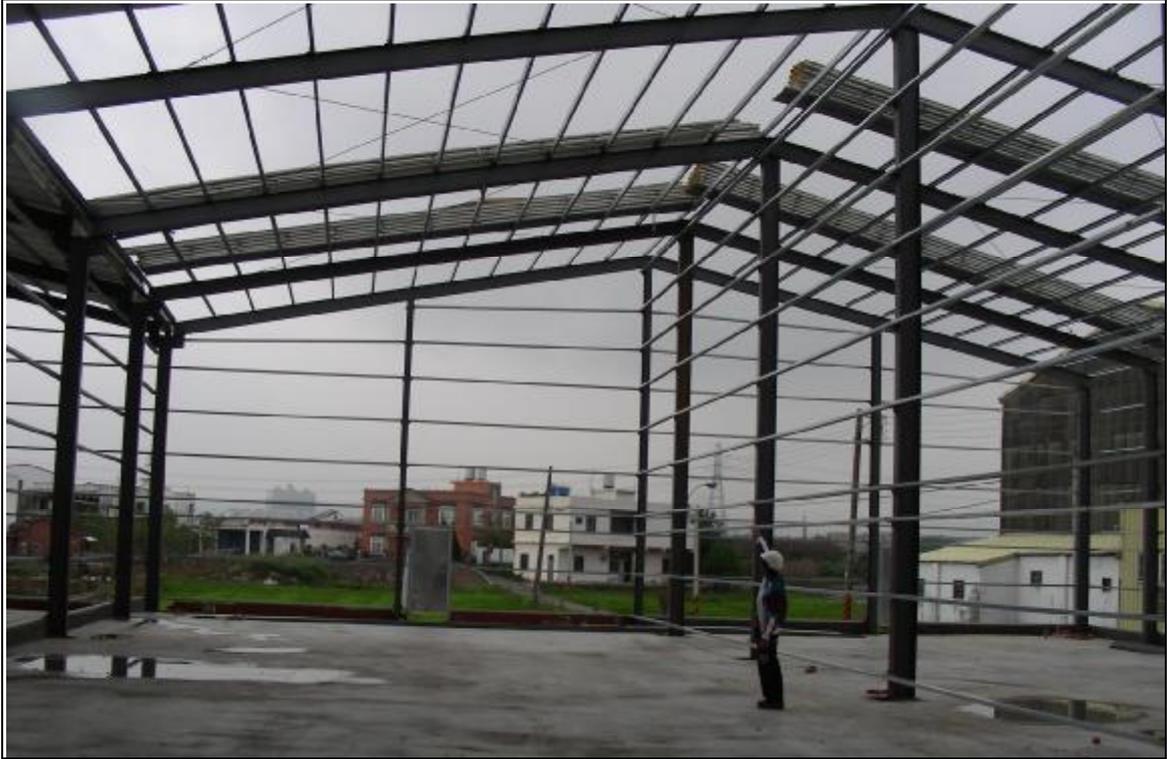
說明照片 1

災害現場。

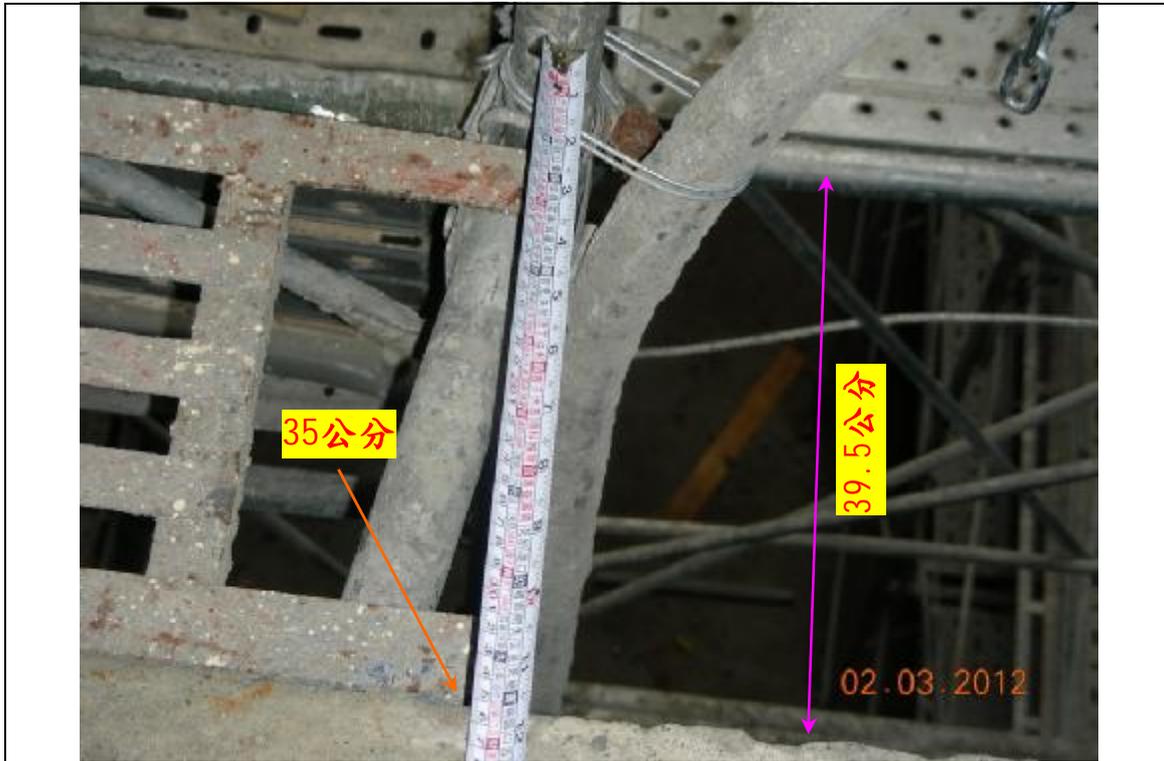
說明	現場量測天井處施工架與結構體之間隙。
----	--------------------

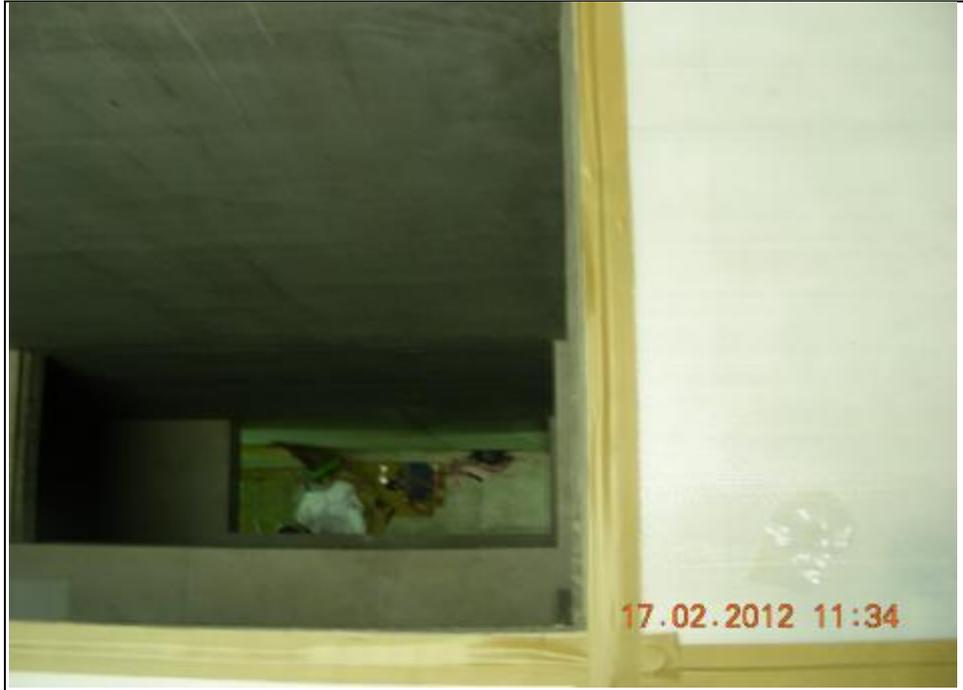
説明

災害現場

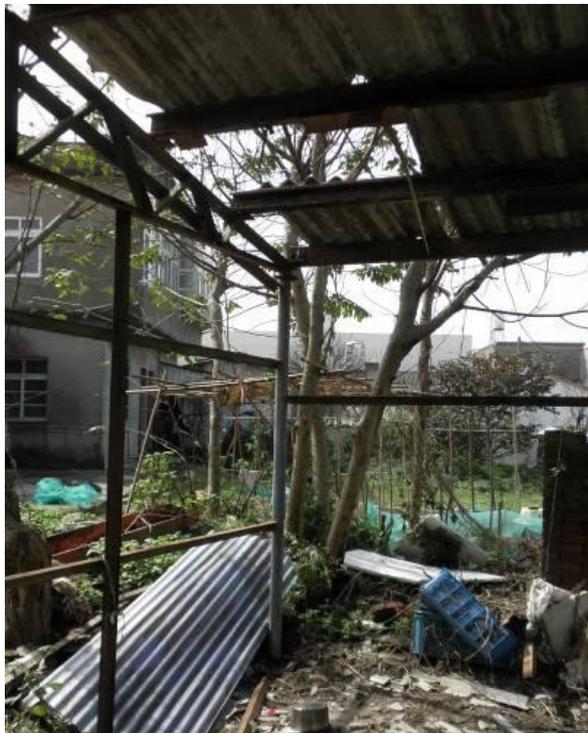
說明照片 1 災害現場。

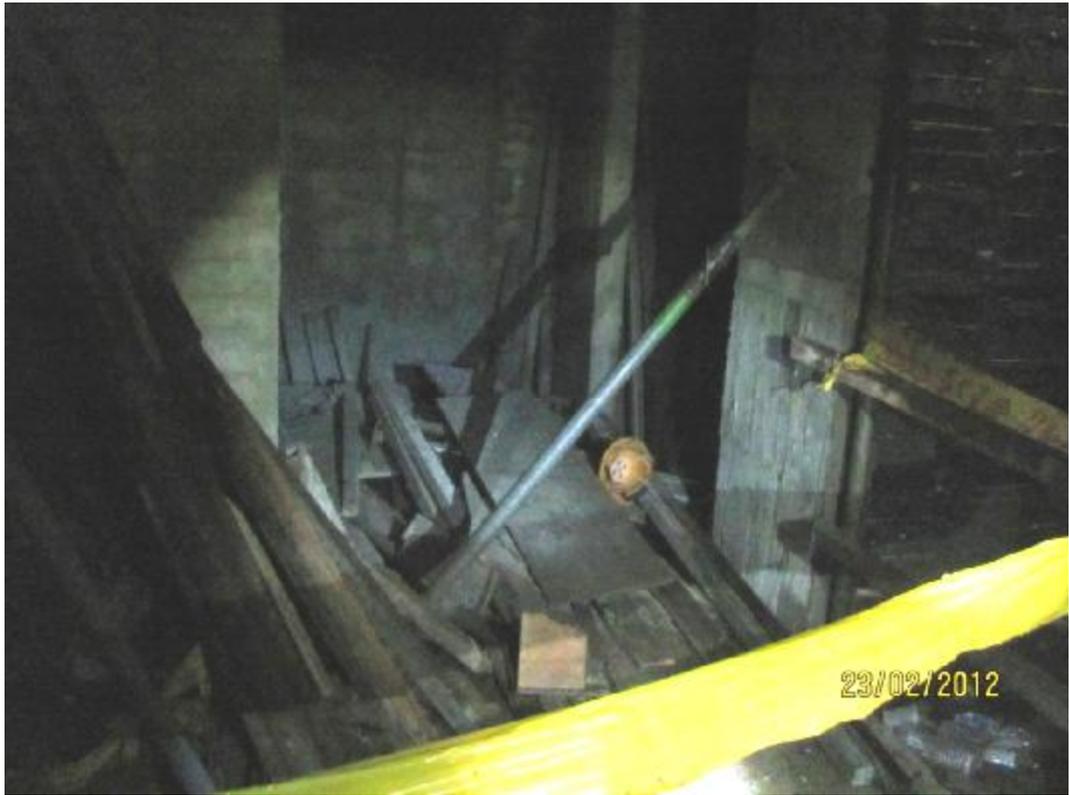
照片 2

罹災者墜落處

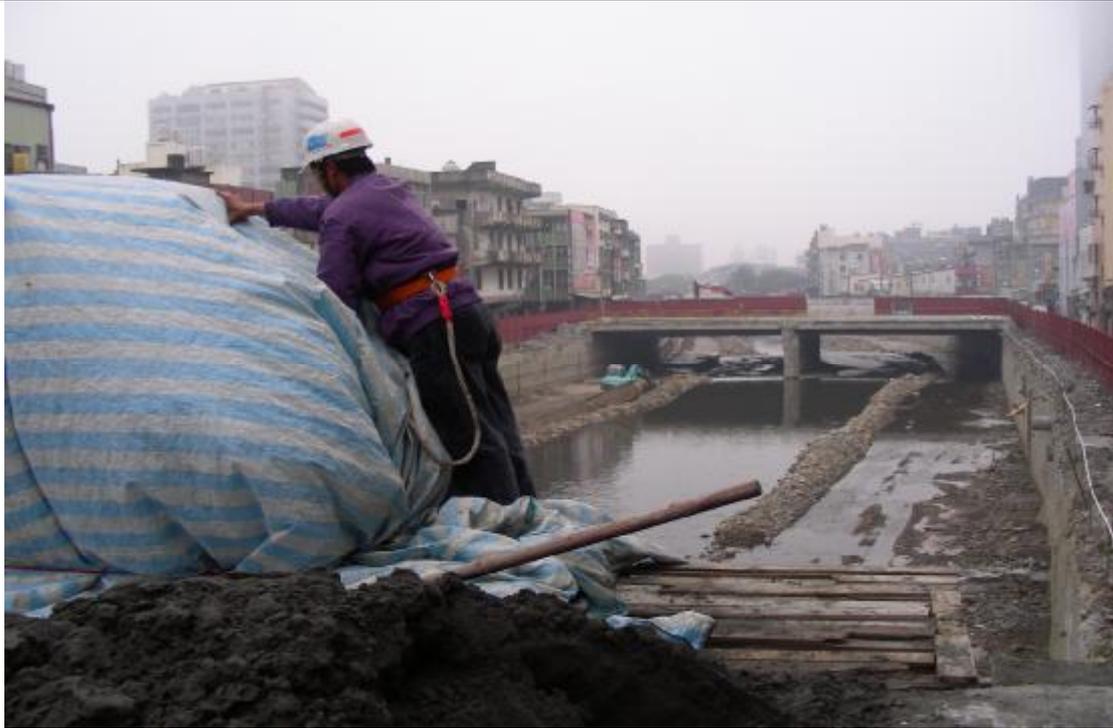
說明照片 1

模擬災害情形。

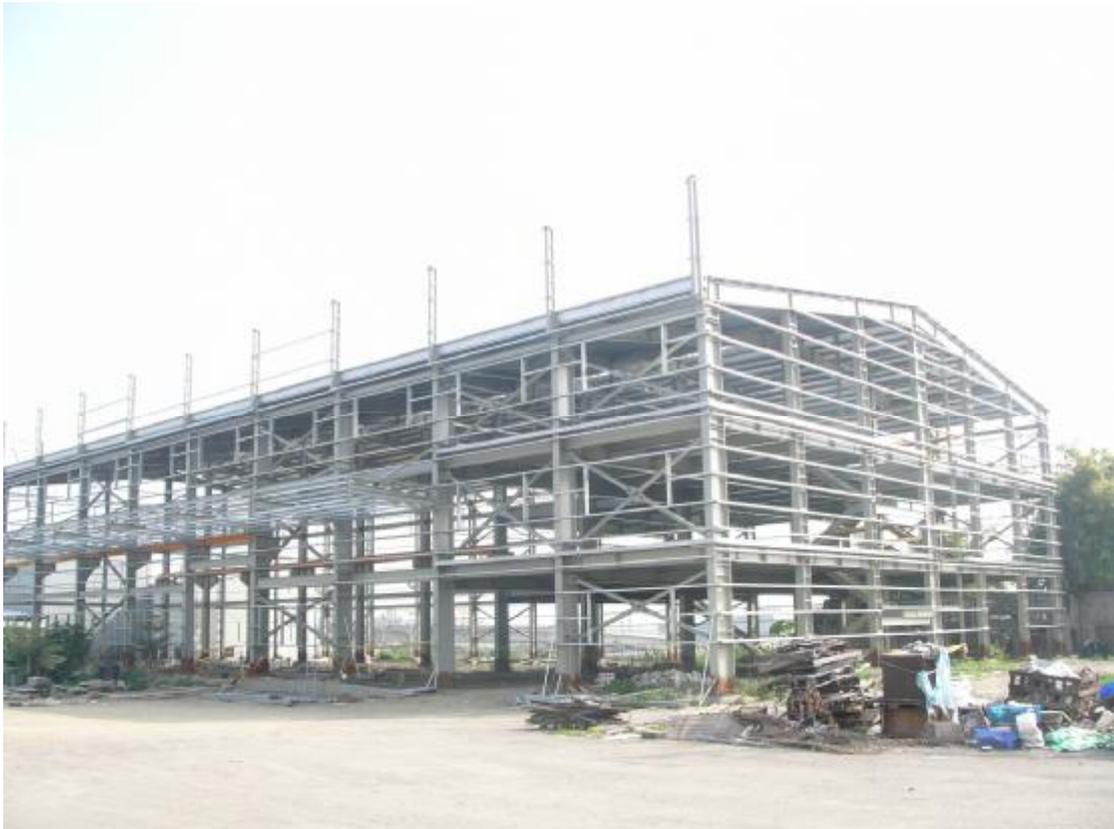
照片 2 墜落位置照片

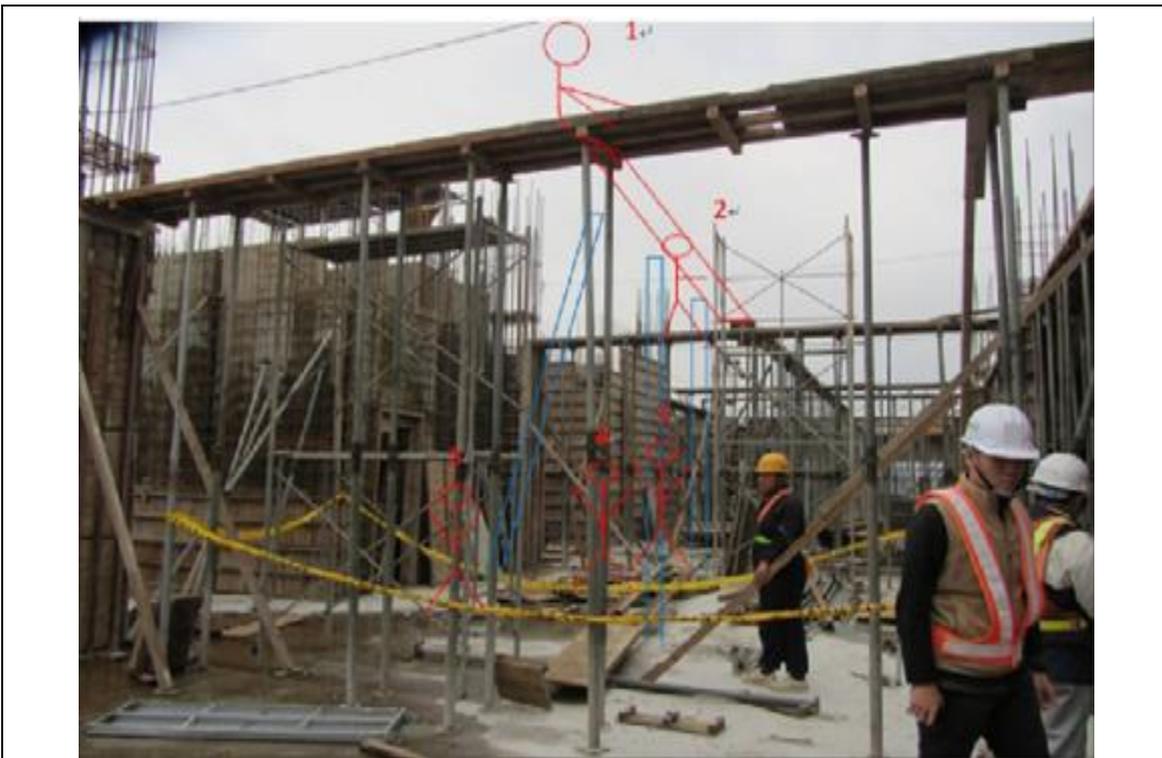
說明照片 1

災害現場。

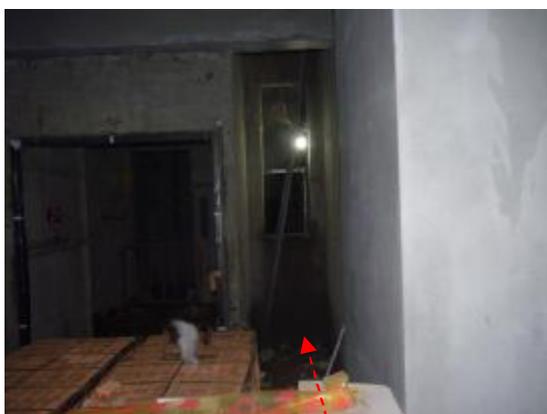
說明二

王○○於 11 樓管道間從事鋼筋綁紮工作時，墜落至地下 2 樓底部(墜落高度約 40.65 公尺)。

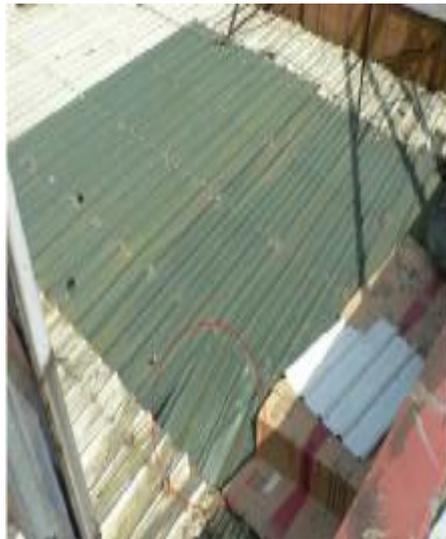
說明

踏穿塑膠採光浪板屋頂。

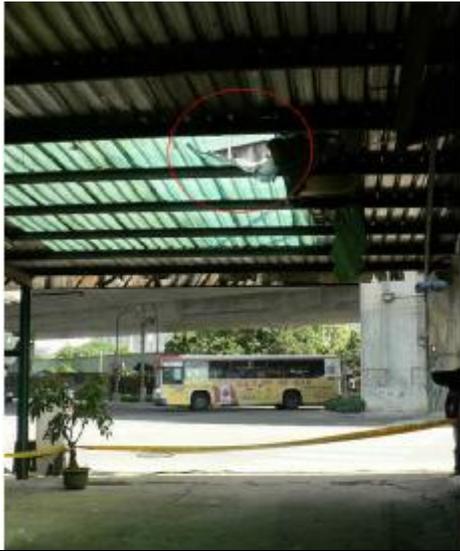
說明

同上。

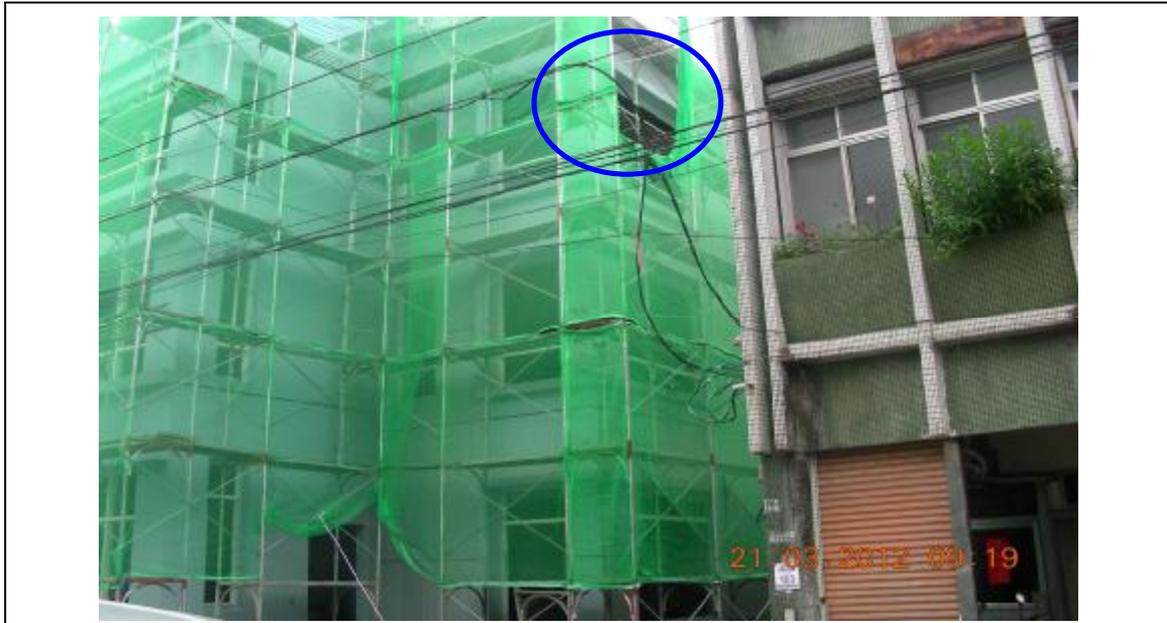
說明	災害現場。
----	-------

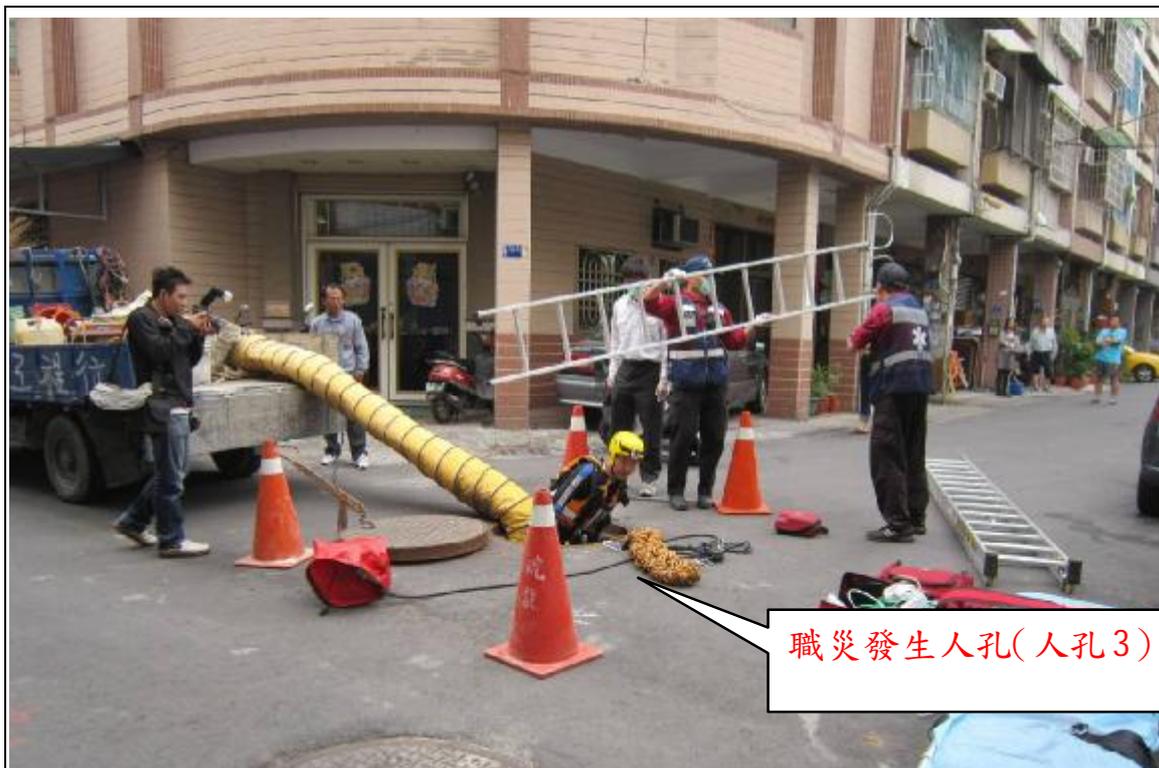
照片一	高雄市○○區○○路交叉路口之污水下水道人孔井(人孔3)，相關位置平面圖。
-----	--------------------------------------

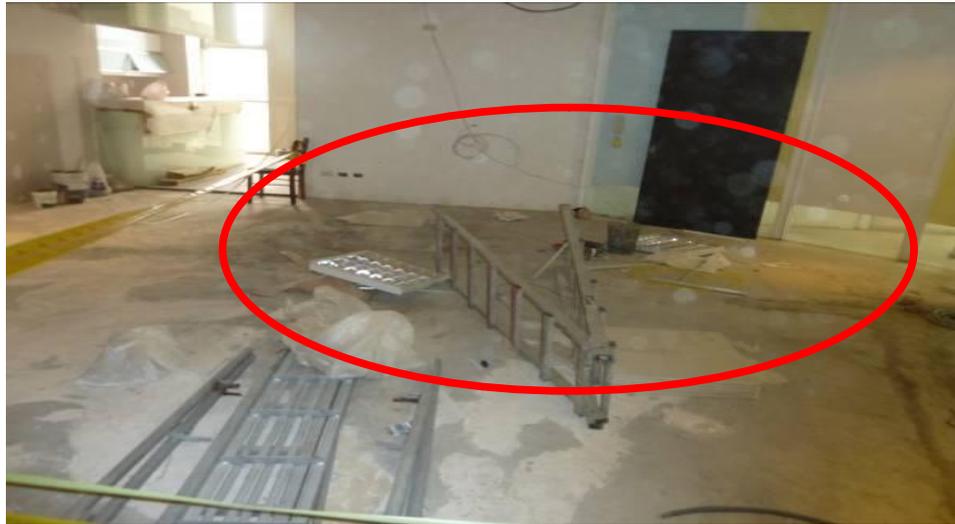
說明	罹災勞工進行高度 2 公尺以上之作業，使用之合梯。
----	---------------------------

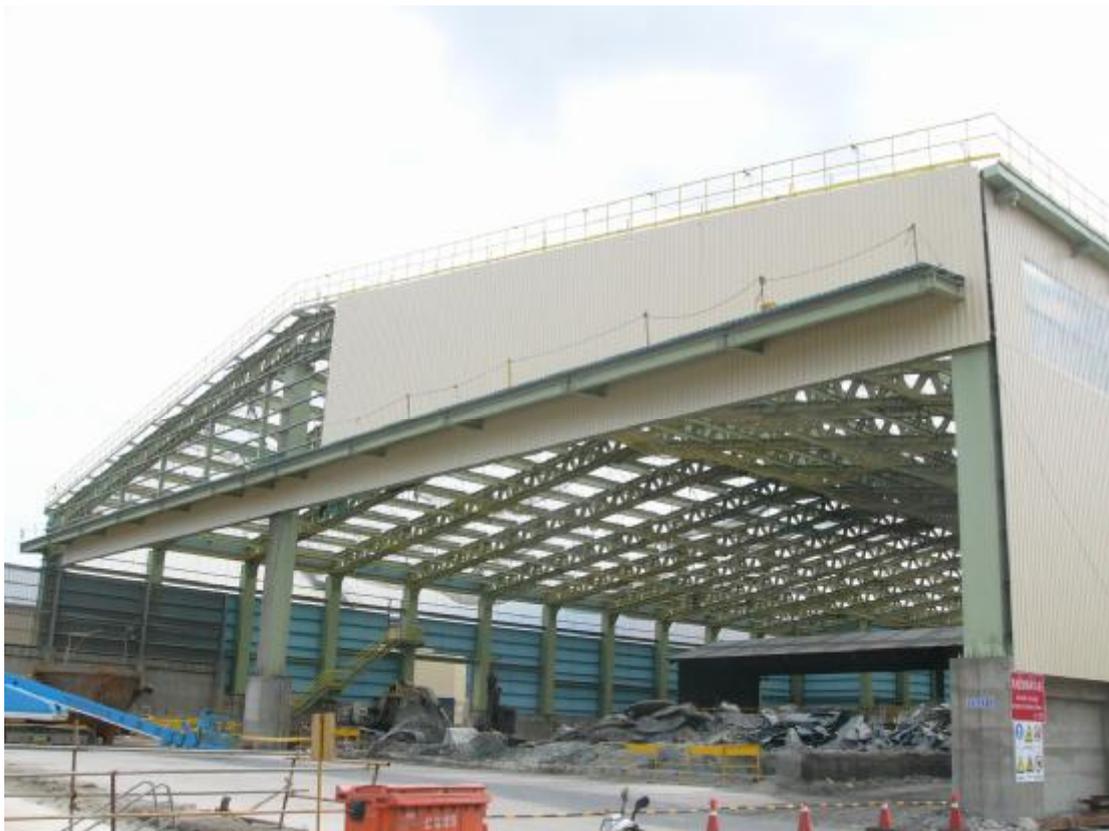
照片 1 現場照片

（一）直接原因：罹災者自高度約 12 公尺之兩庇邊緣開口墜落至地面，造成頭、胸部多處外傷併氣血胸及骨折導致多器官損傷及出血死亡。

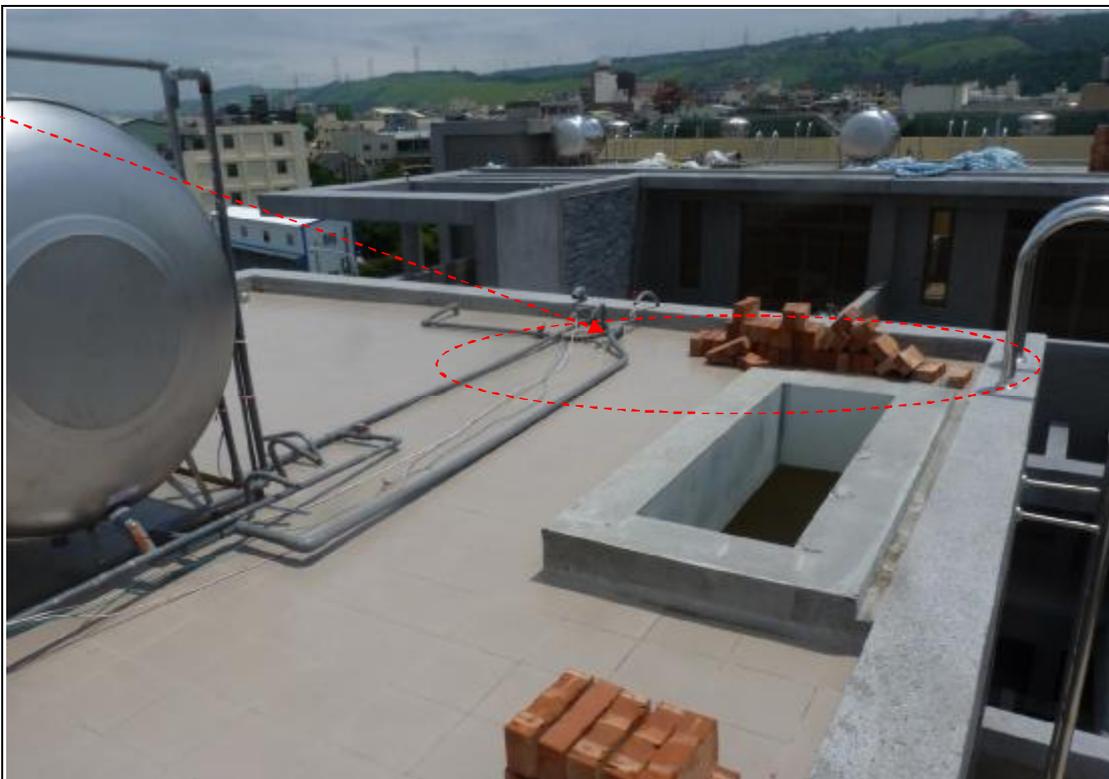
說明一

罹災者楊○○於 3 樓屋突開口邊緣從事砌磚工作時墜落至地面上，墜落高度約 14.05 公尺。

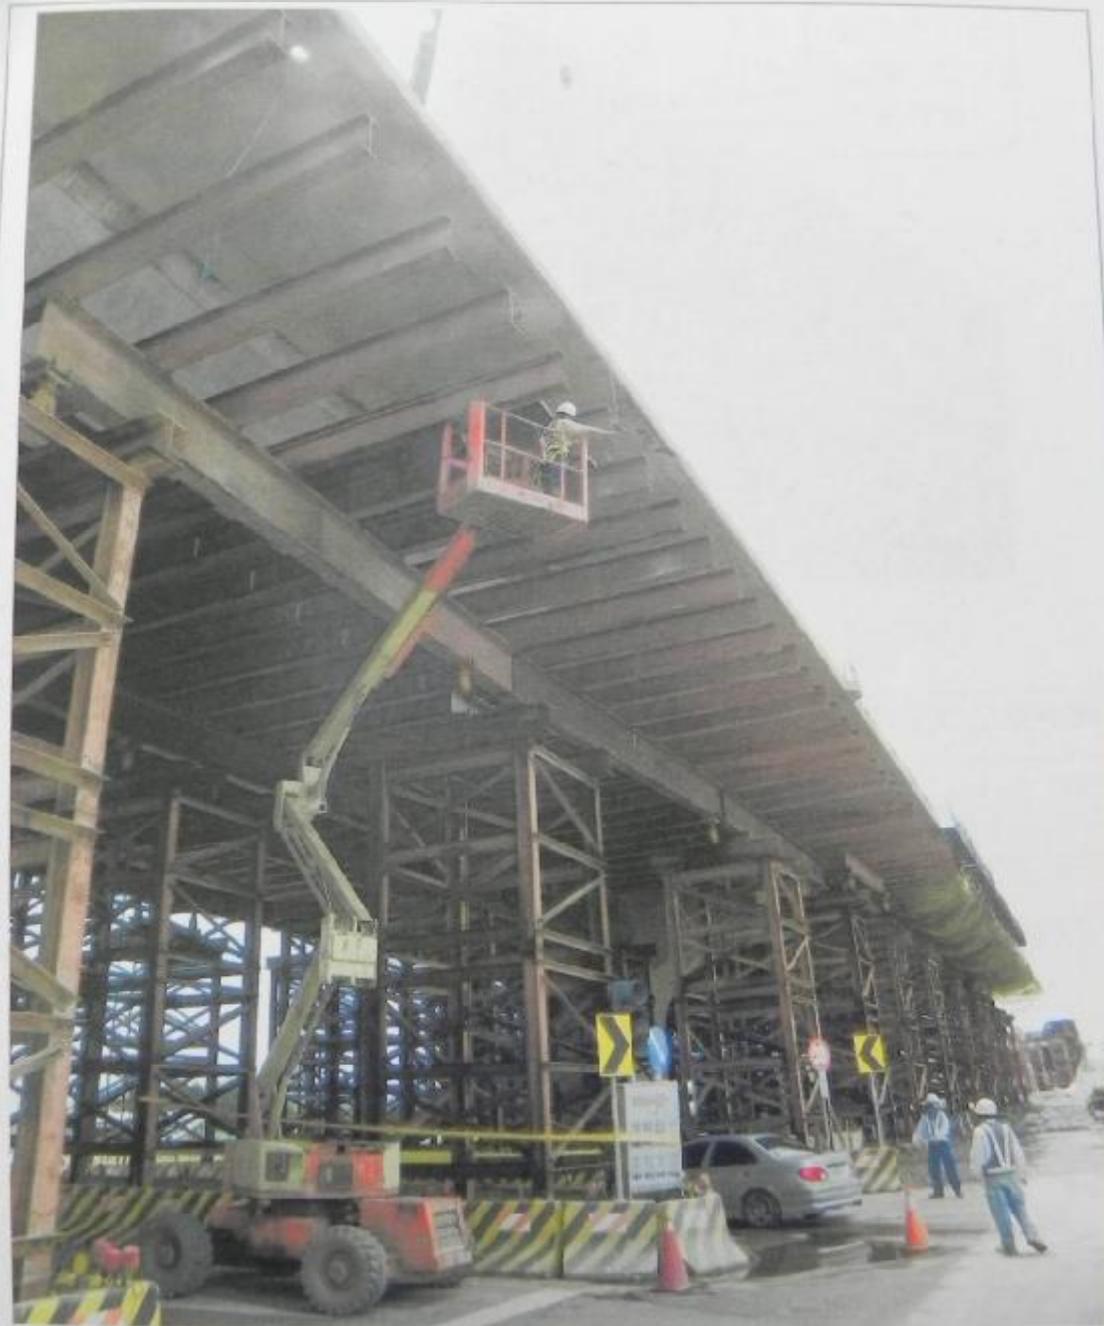
如附照 2 林 [redacted] 於肇災當時高空工作車所在位置情形(模擬照片)。

災害現場照片。

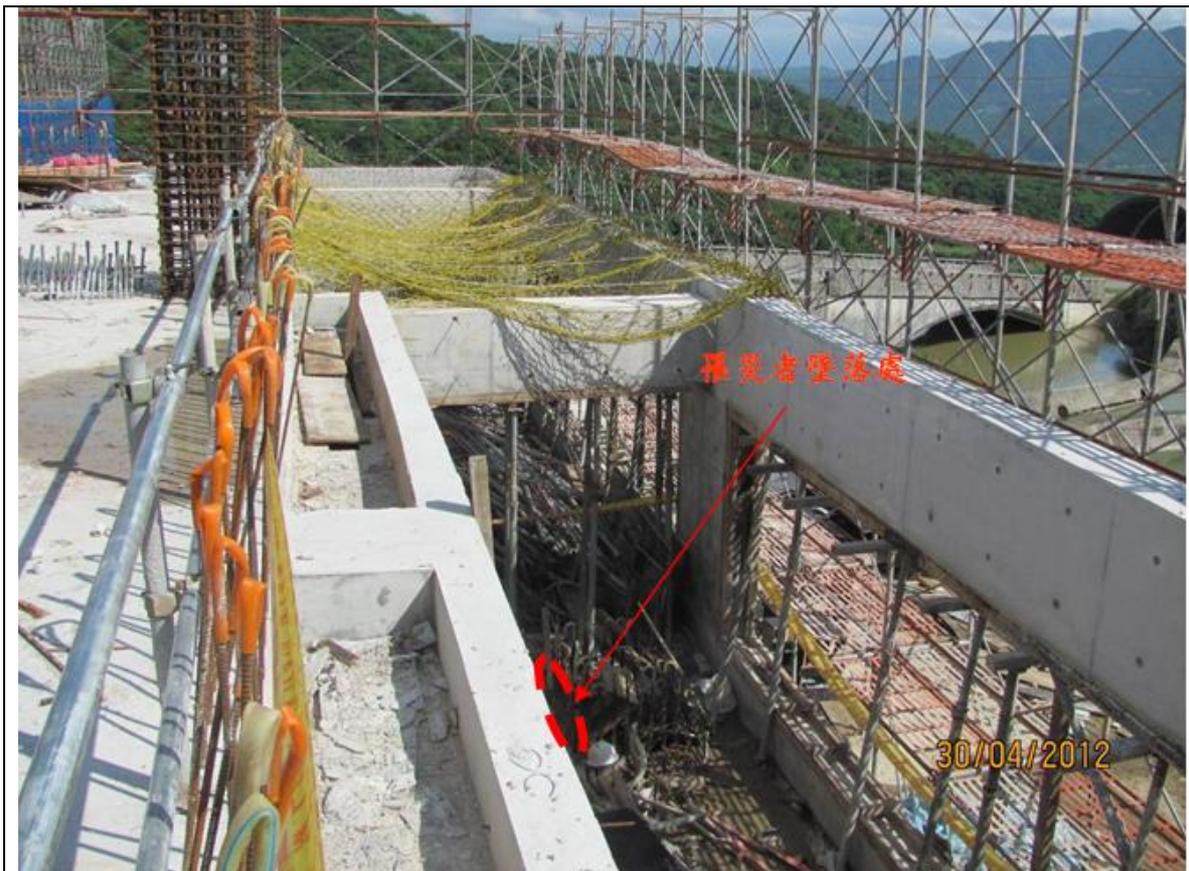
照片 1

罹災者墜落處

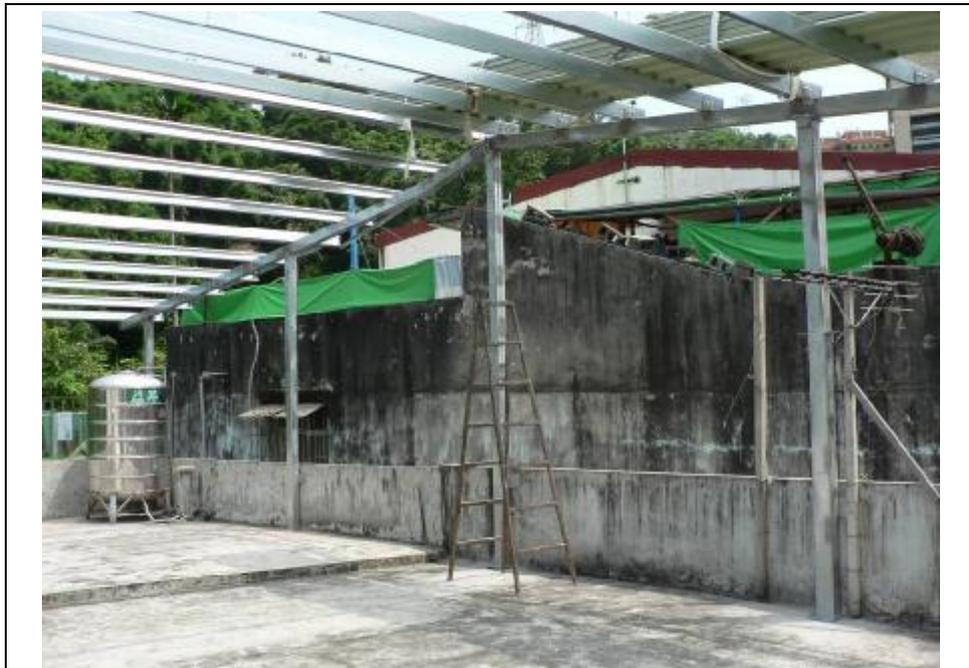
說明

災害發生時勞工乙站於高 2.4 公尺鐵合梯上幫忙扶吊運於屋頂的浪板，因重心偏移致合梯倒下，勞工乙墜落於 2 樓頂版

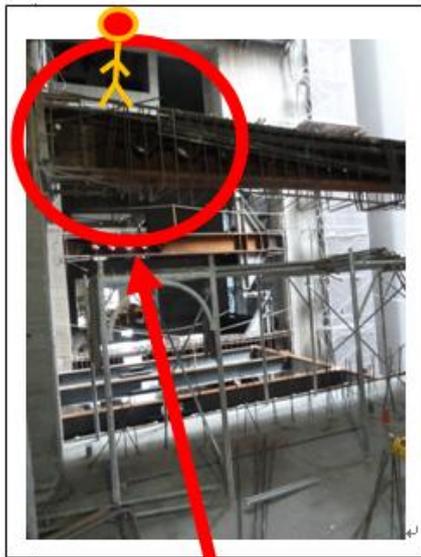
說明：僱用勞工於 3 樓 SRC 鋼樑作業，高度 2 公尺以上高處作業未設置防墜設備。

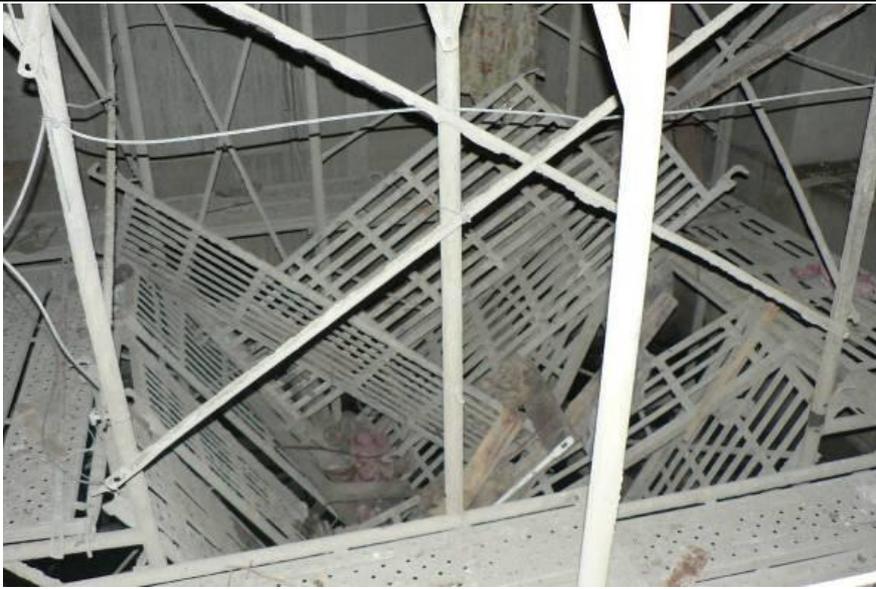
說明

墜落處。

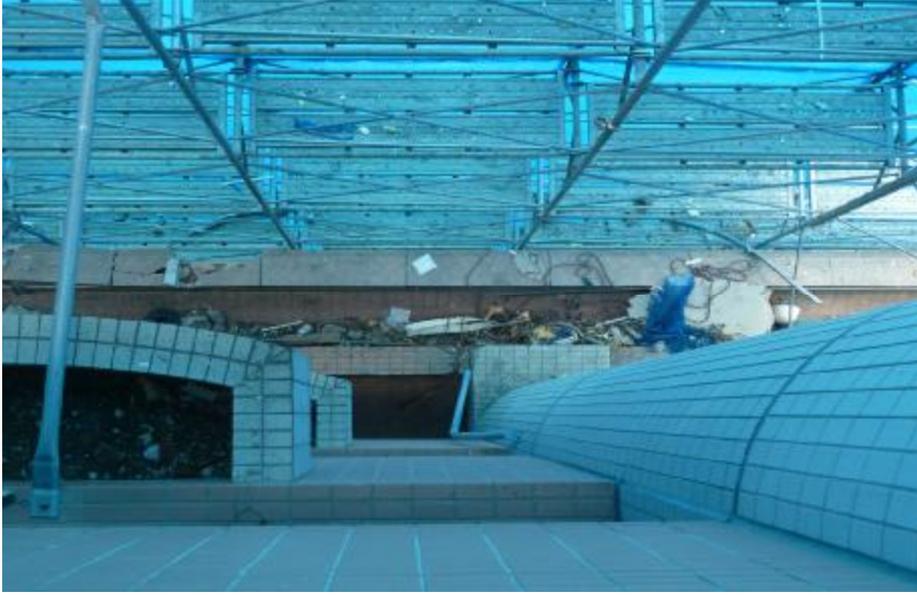
說明：劉○○自 11 樓高之施工架上墜落至 3 樓露臺（墜落高度約 24 公尺）。

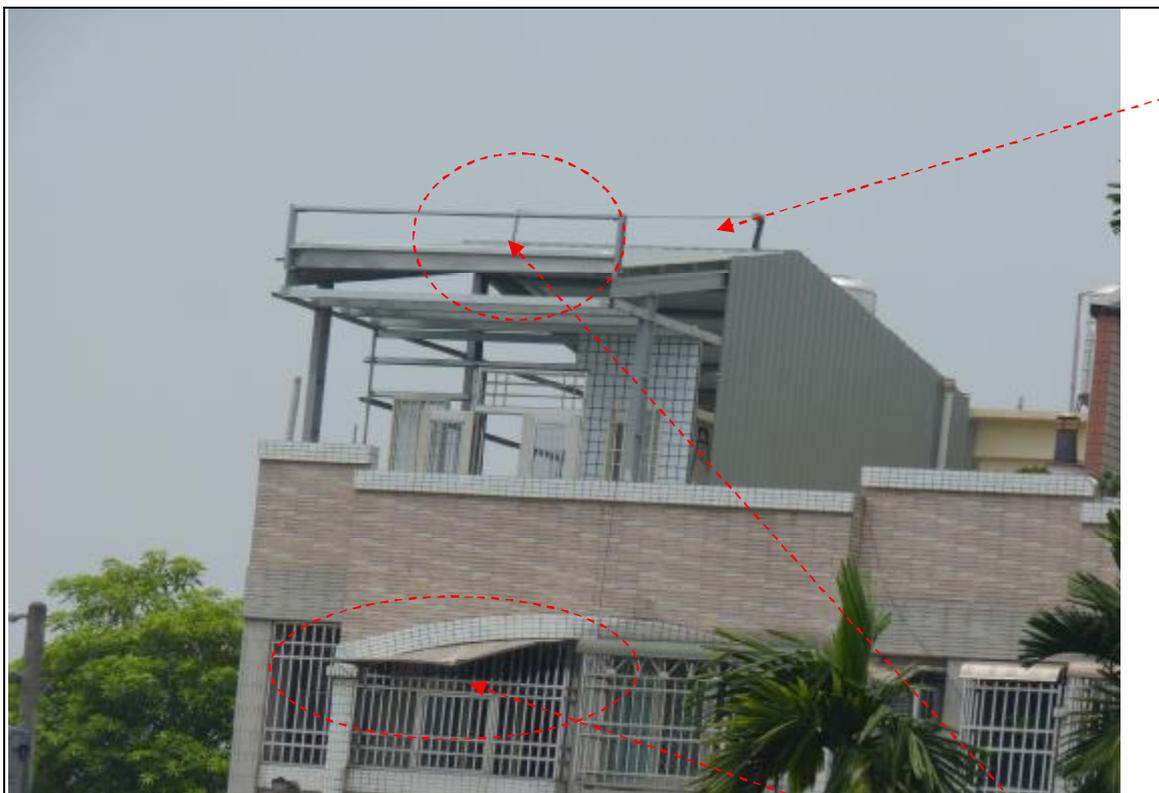
安全
母索
長約 4
公尺

說明一	蕭○○於距地面(馬路)高度約 13.53 公尺鋼構屋頂處(即在屋頂上)，突然墜落先撞到林○○住宅 3 樓遮雨蓬後再墜落至地面(馬路)上，墜落高度約 13.53 公尺。
-----	---

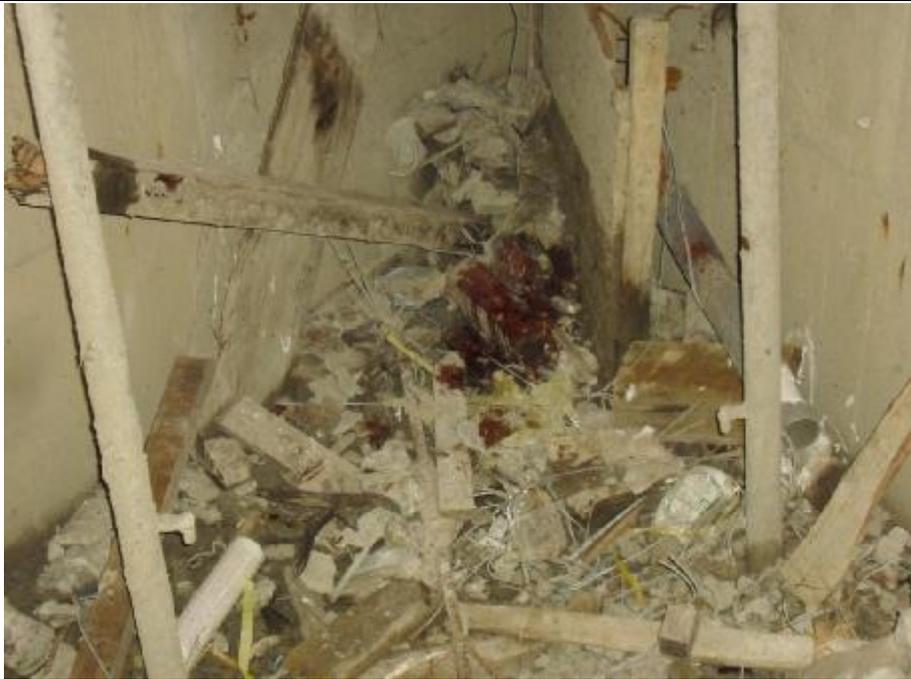
說明

墜落處。

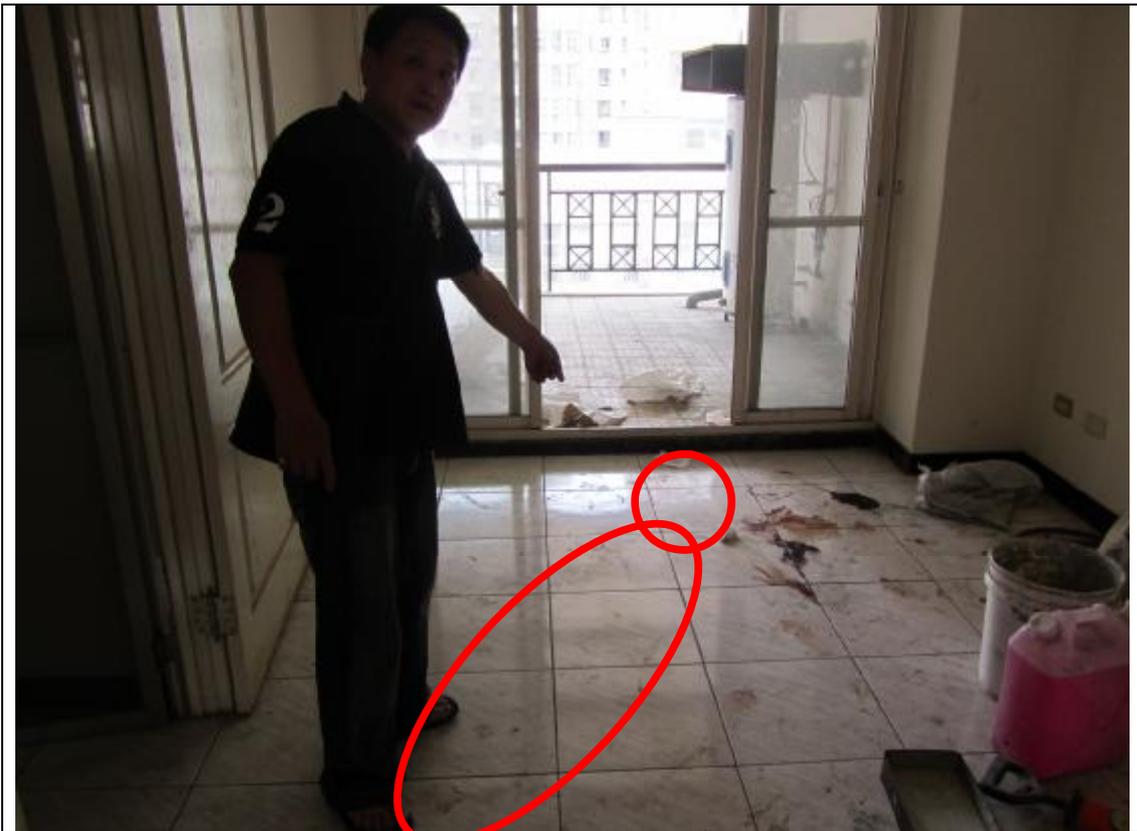
附照 1 | 罹災者被發現位置。

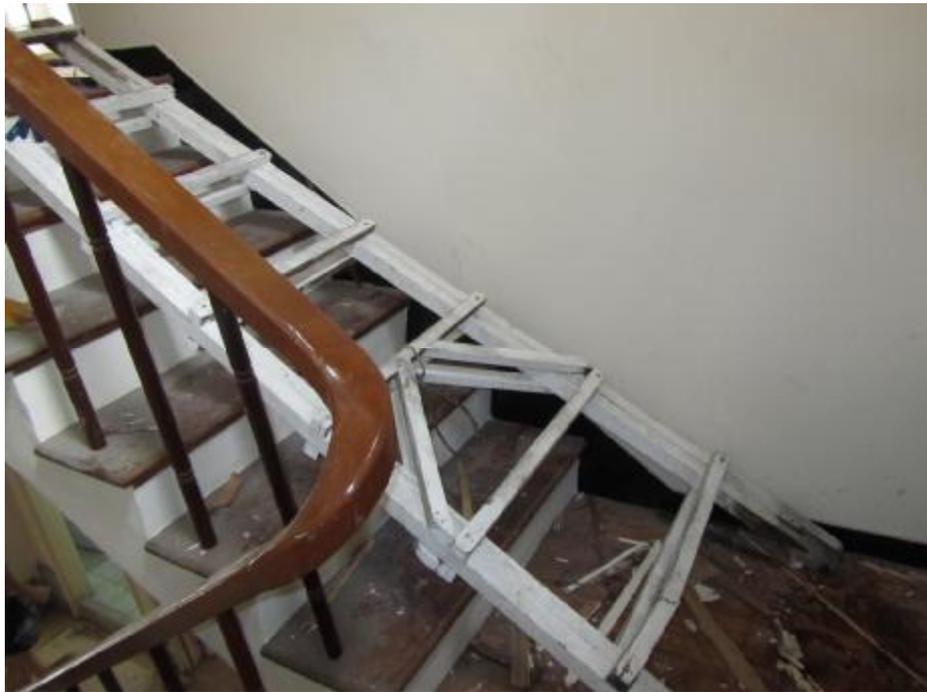
附照 2 | 模擬災害當時合梯倒臥狀態。

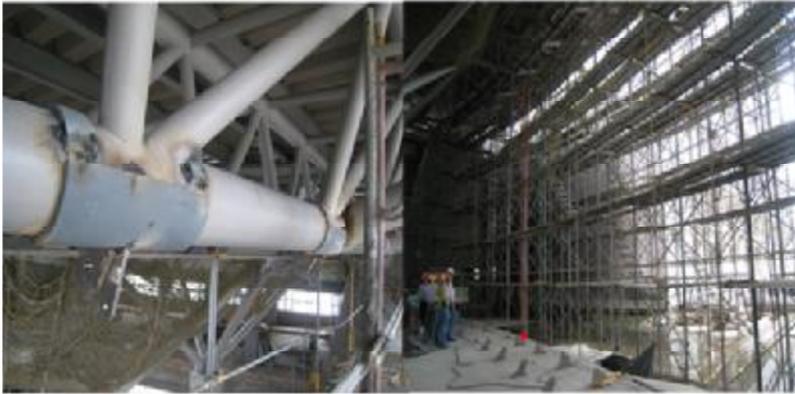
勞工從事電銲作業現場照片

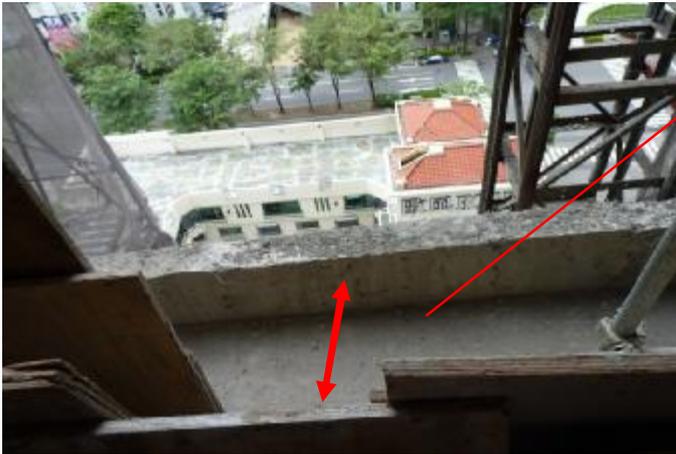
升降機出入口門門與升降機間有一 90 公分寬之花台。

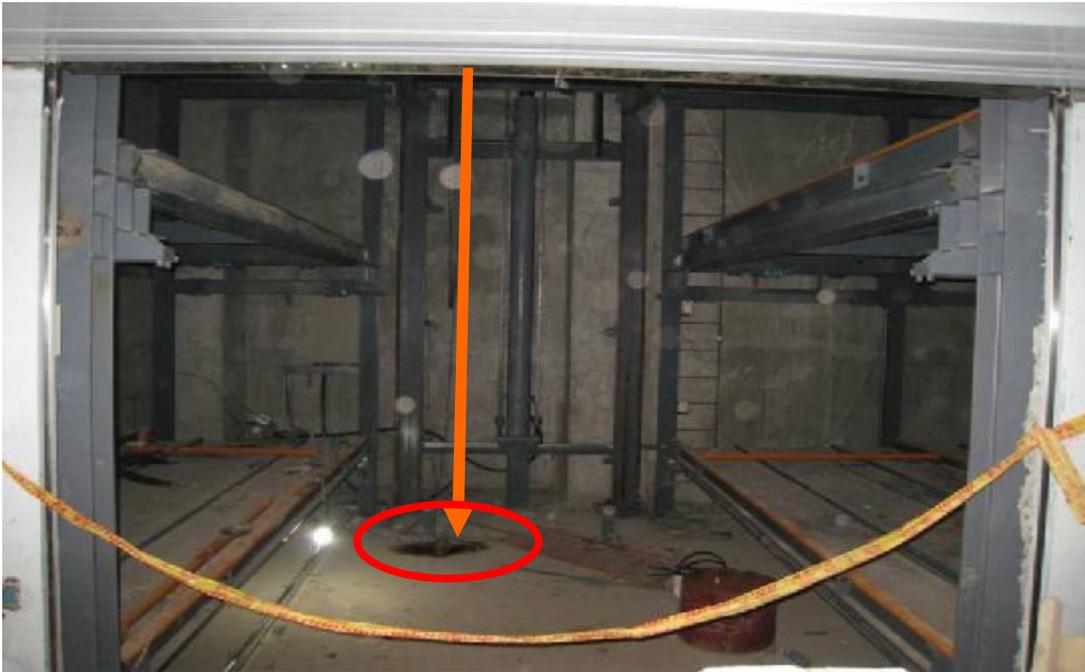
罹災者被發現躺在 B2 停車設備機坑地面上

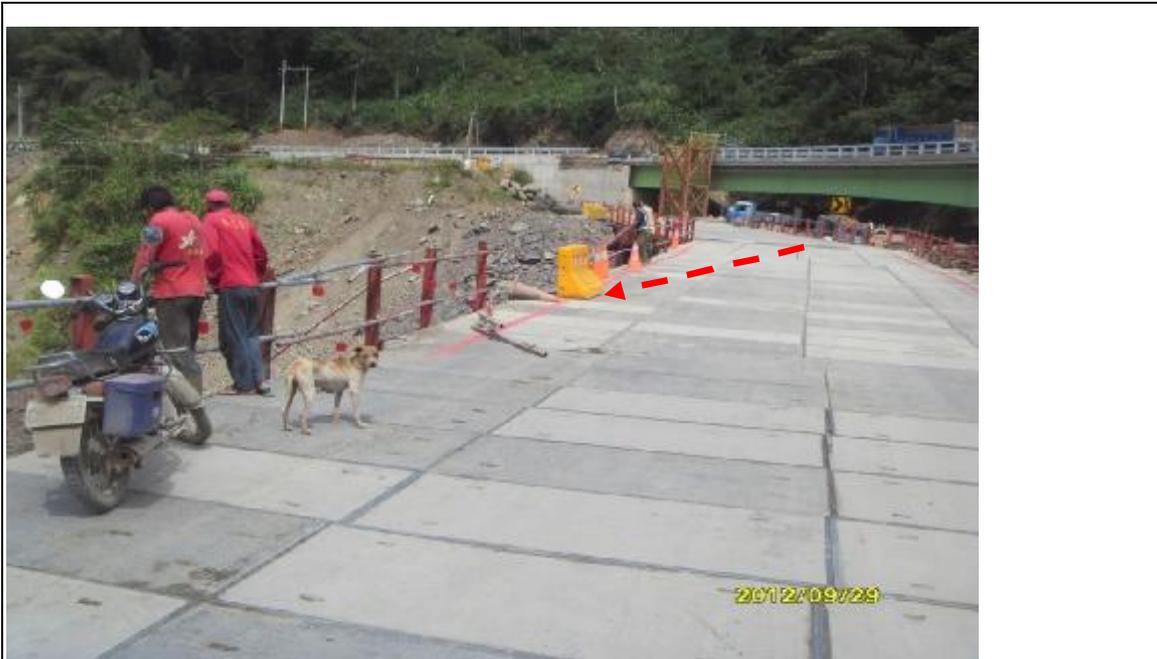
災害現場吊卡車翻落處(車輛滑動行徑)

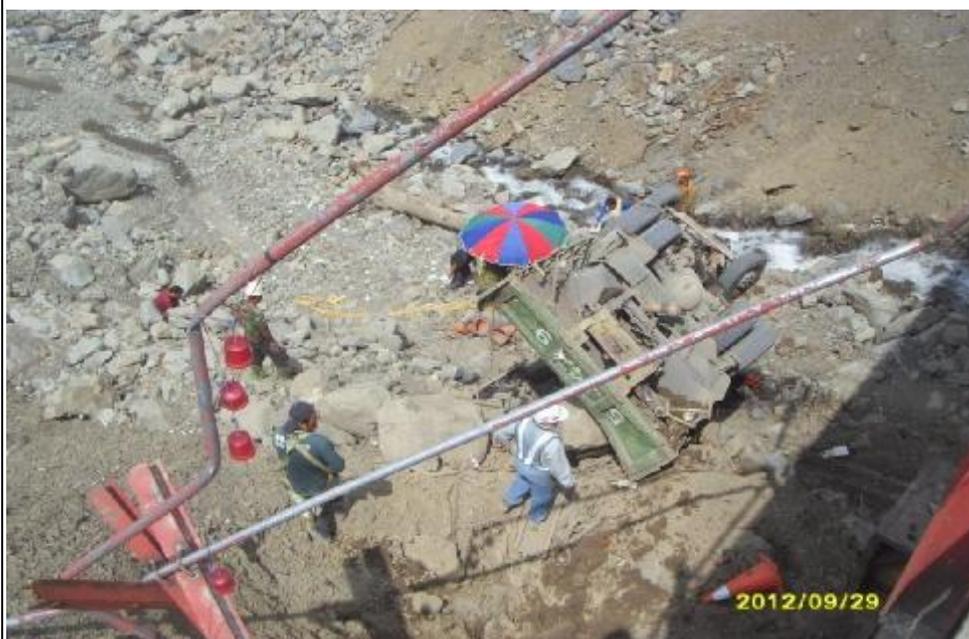
吊卡車翻落鋼棧橋下約 10 公尺處之溪底

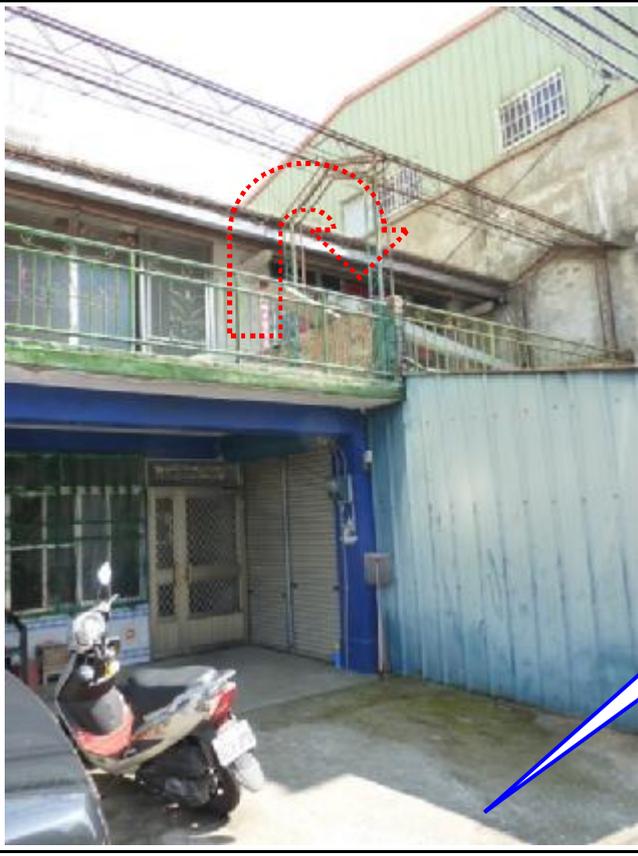
<p>說明</p> <p>附照 1，災害發生現場，罹災者在 2 樓露台丟屋瓦時，因身體重心超出露台欄杆外而翻越過欄杆墜落至屋外地上，墜落高度 3.7 公尺。</p>

<p>罹災者落地處</p>
--	---

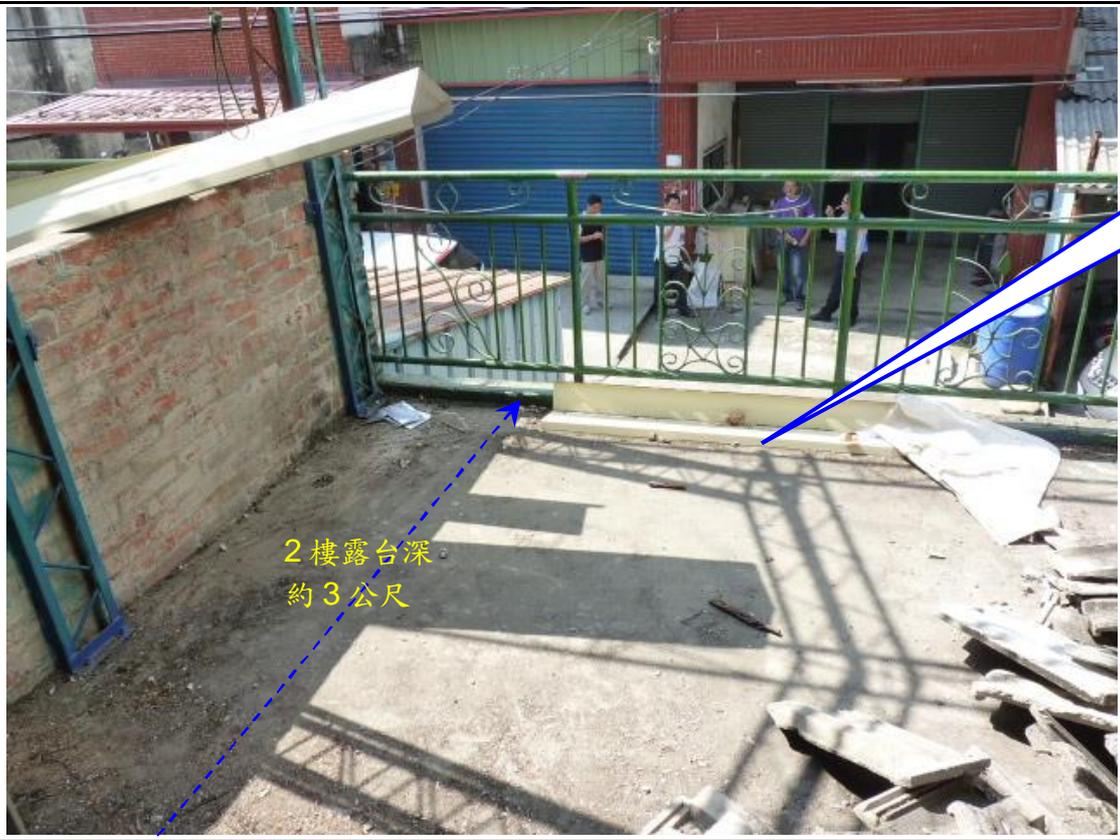
<p>2樓露台深約3公尺</p>
