101 年度全國重大 職業災害實例彙編

中華民國一〇二年六月

101 年度營造業重大職災實例

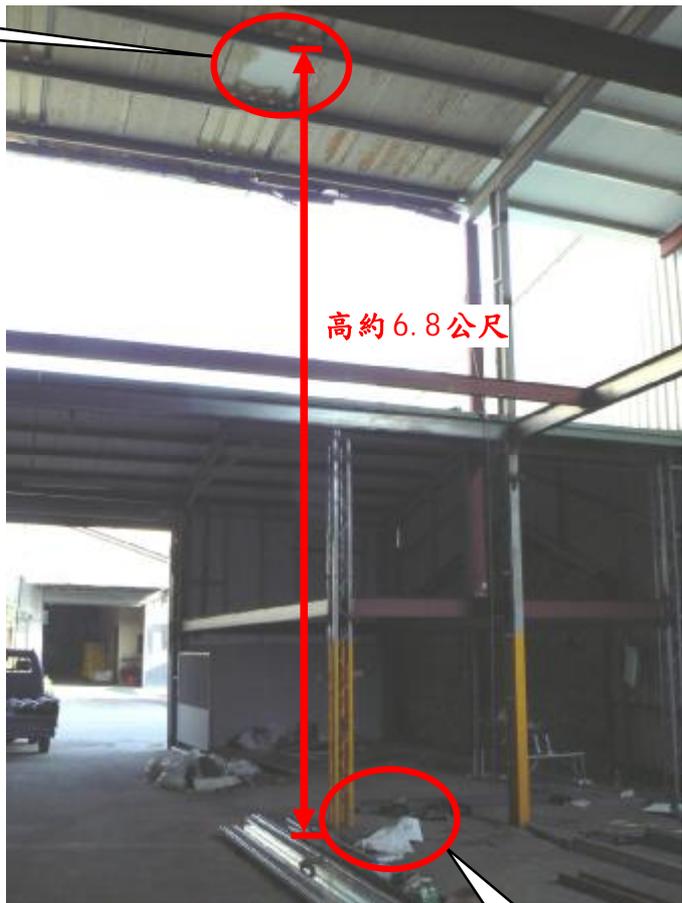
罹災者踏穿處

於災害發生後，因避免下雨及踏穿處之 PVC 透明浪板被風吹走，所以雇主就在該處再蓋上一層三合一發泡浪板固定。

高約6.8公尺

罹災者墜落處

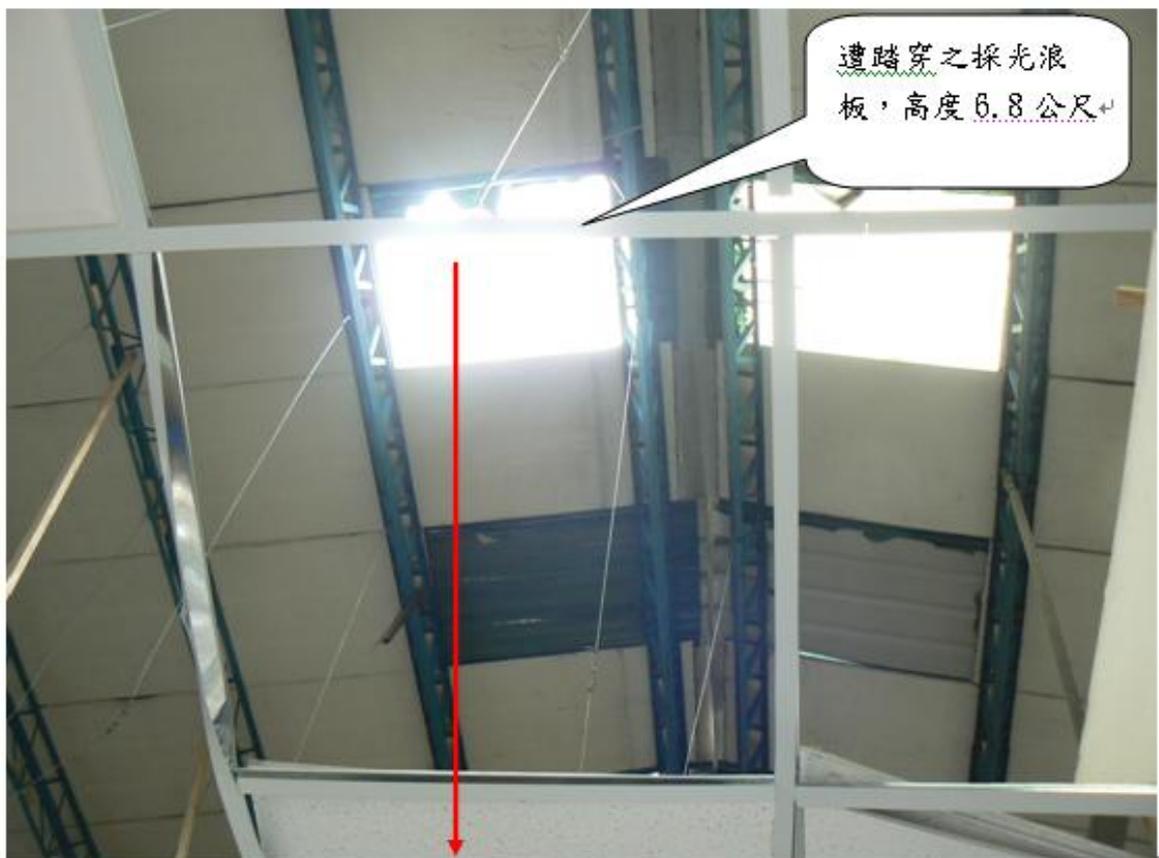
附照 2 踏穿之採光浪板

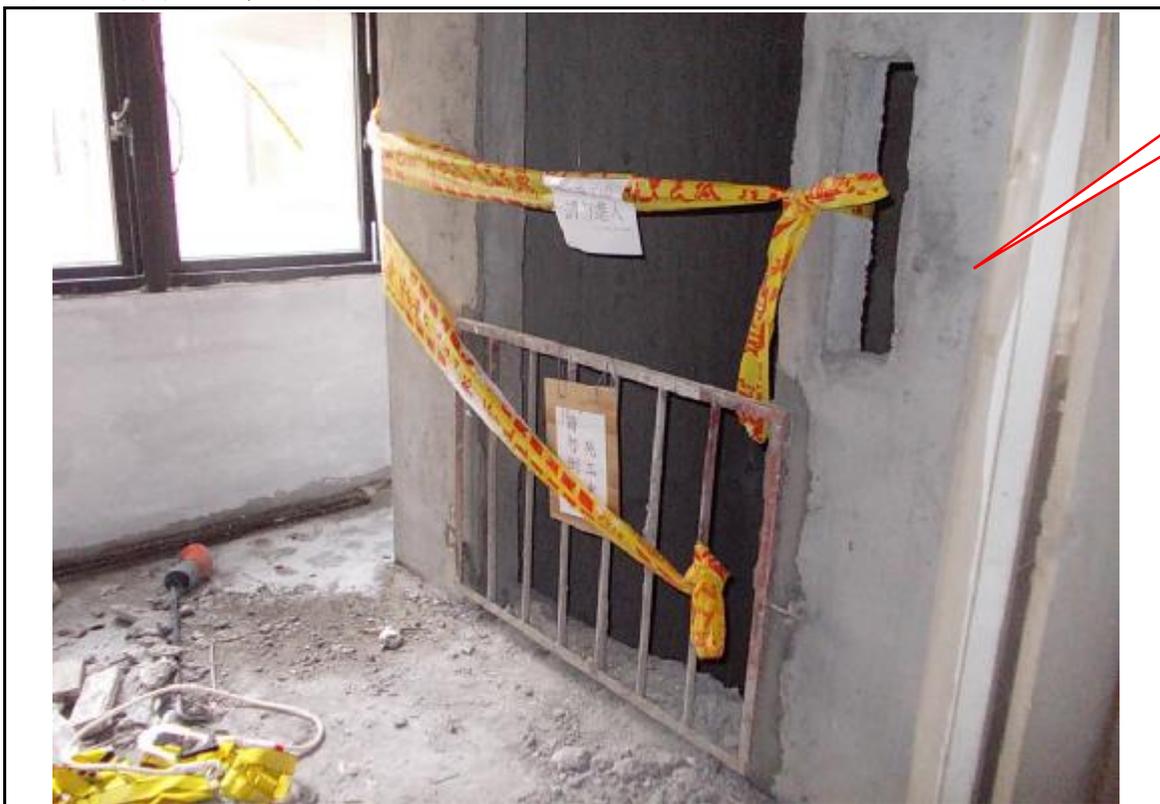
安全帶扣環

說明 災害發生現場，14樓樓板開口。

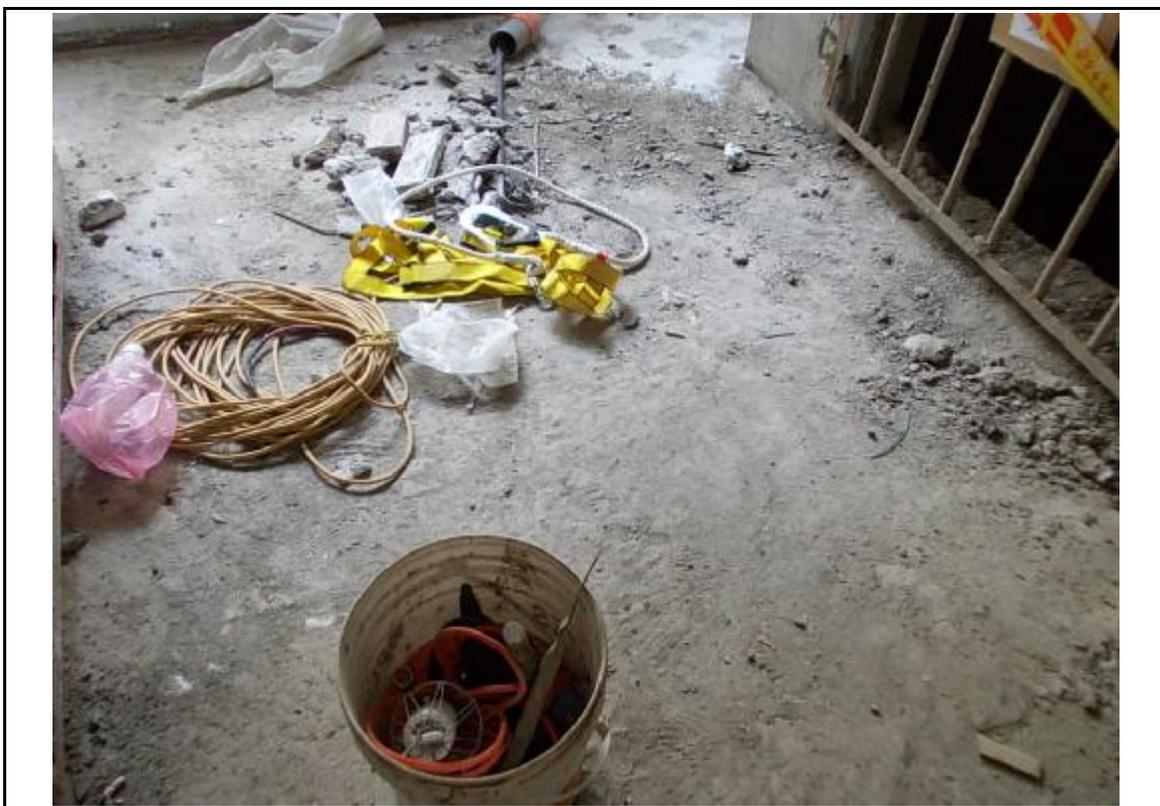
說明 14樓樓板開口旁電梯間，可看到被打除之混凝土渣及工具，另有1條未使用之安全帶。

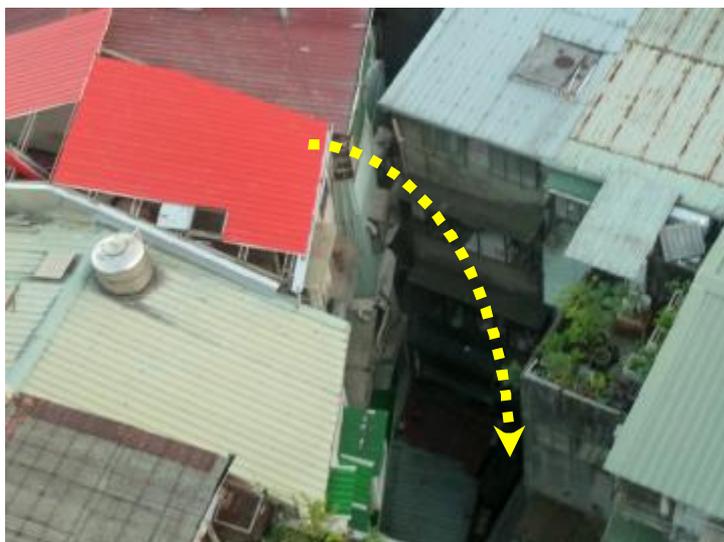
說明：雇主使進行勞工屋頂烤漆浪板更新作業，未設置防護設備，導致勞工張○○墜落死亡。

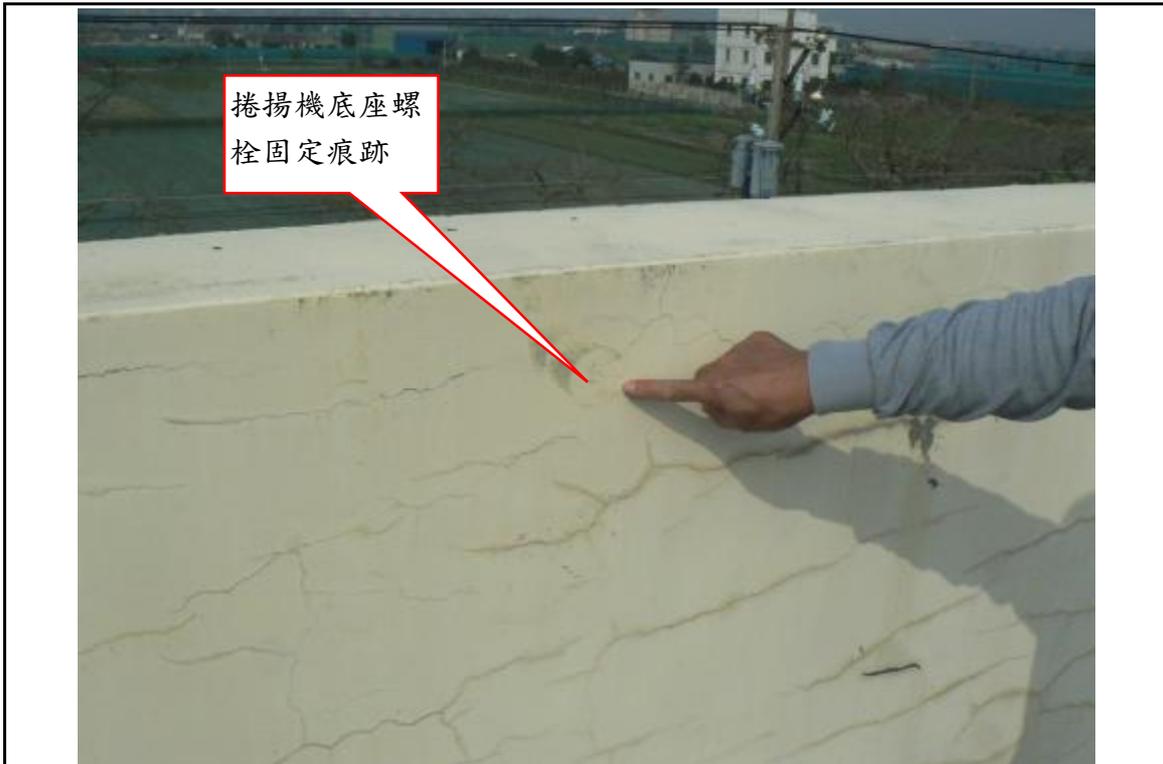
說明 附照 1，2 樓屋頂女兒牆捲揚機架設處，女兒牆高 1.2 公尺，牆上可見捲揚機底座固定螺栓痕跡。

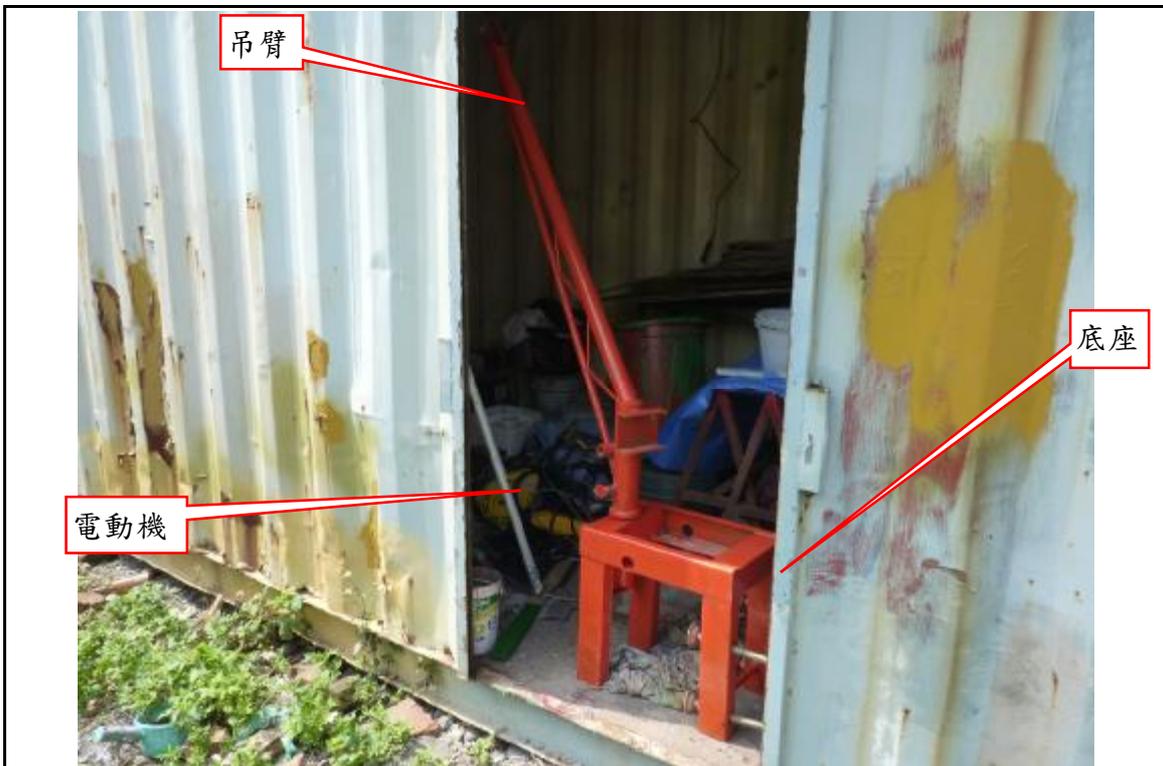
說明 附照 2，肇災之捲揚機，捲揚機可分為三個組件：底座、吊臂及電動機。

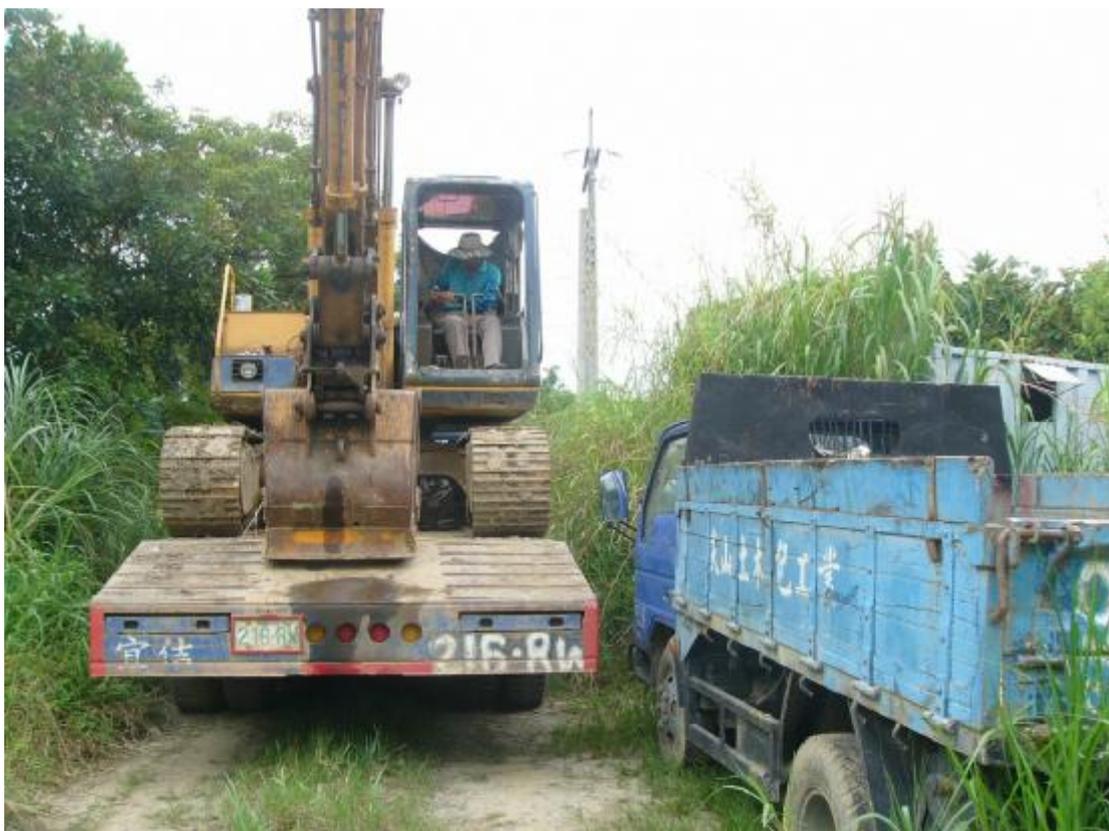
照片 1 現場照片

101年7月4日7時20分許，勞工甲將挖溝機挖斗安全插銷拔除，又將快速換斗器打開，致挖溝機手臂轉動時，挖斗突然掉落，正好擊中站在破碎機旁的罹災者，造成背部外傷合併多發骨折、氣血胸導致呼吸衰竭，經送醫急救不治死亡。

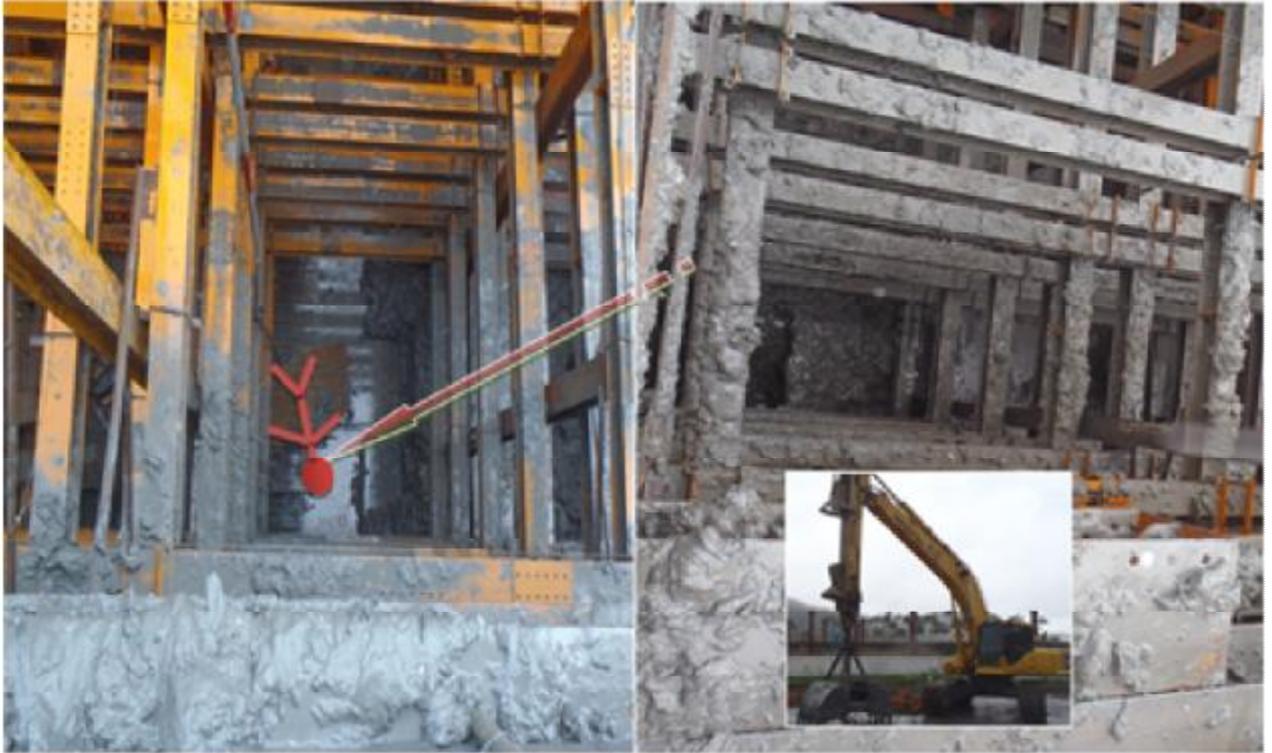
說明：勞工張○○於大底從事場地整理作業時，被一旁正在開挖出土落下石塊擊中。

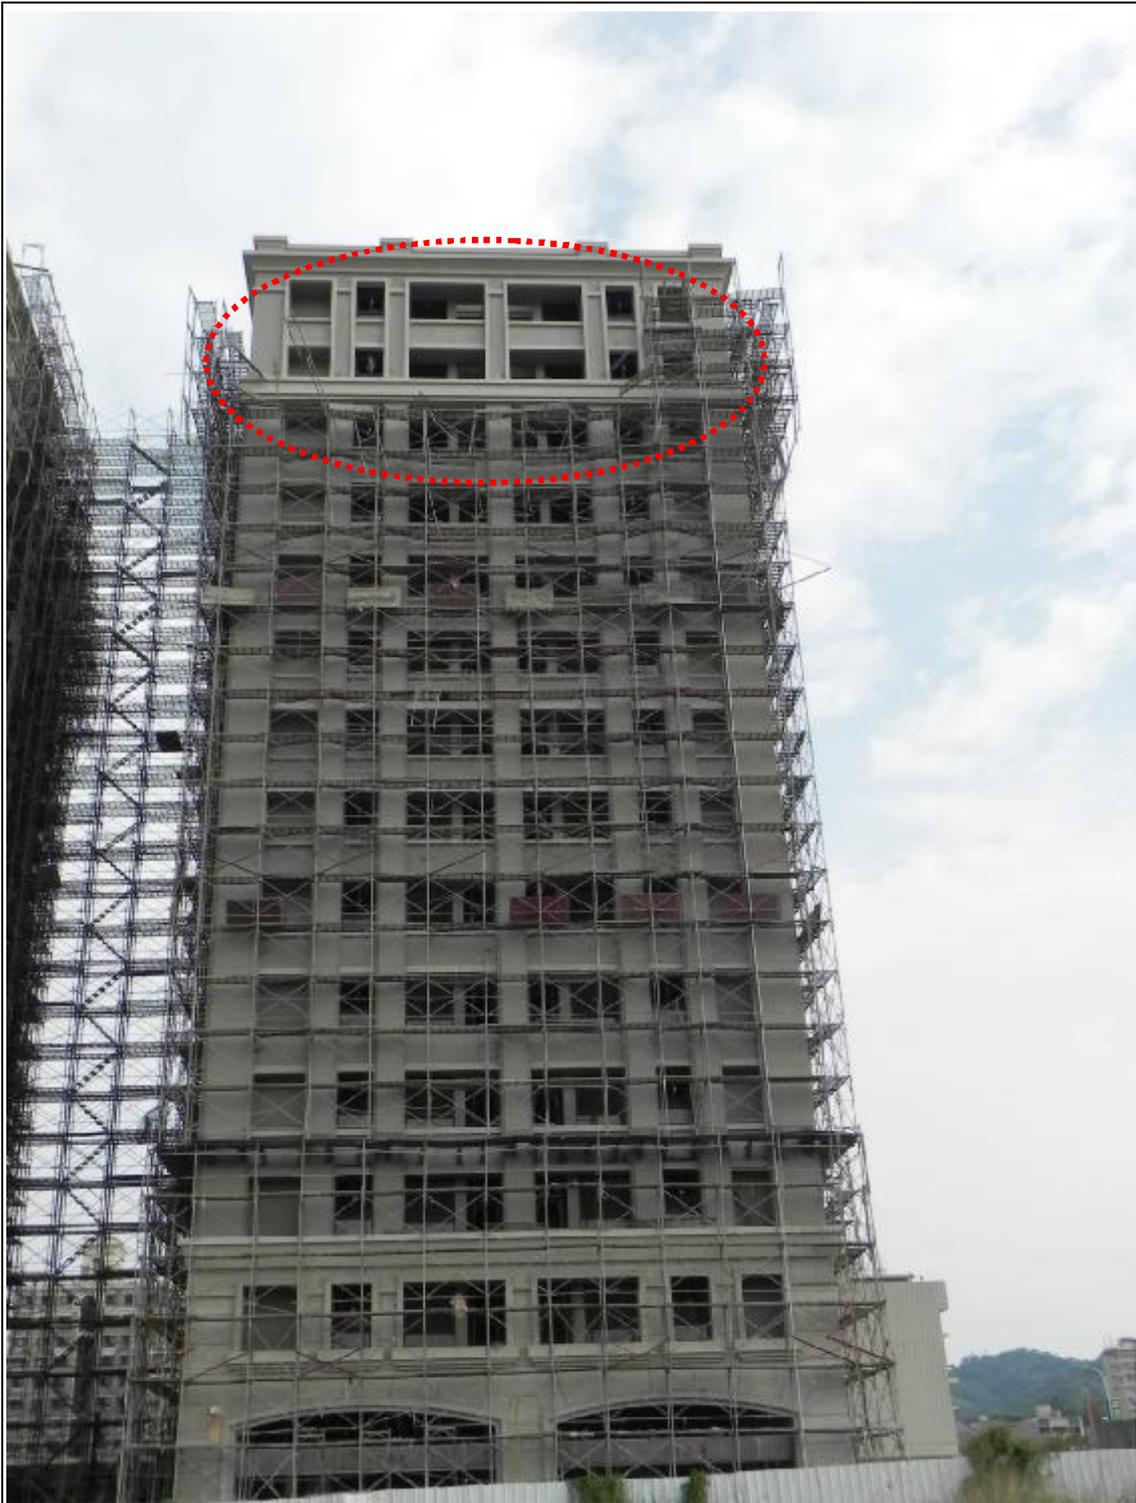
(一)直接原因：自高度約47.6公尺(自地面算起第28層架)之施工架上墜落至地面造成頭胸腹部多處外傷致多器官損傷及出血死亡

附照 災害現場情形。

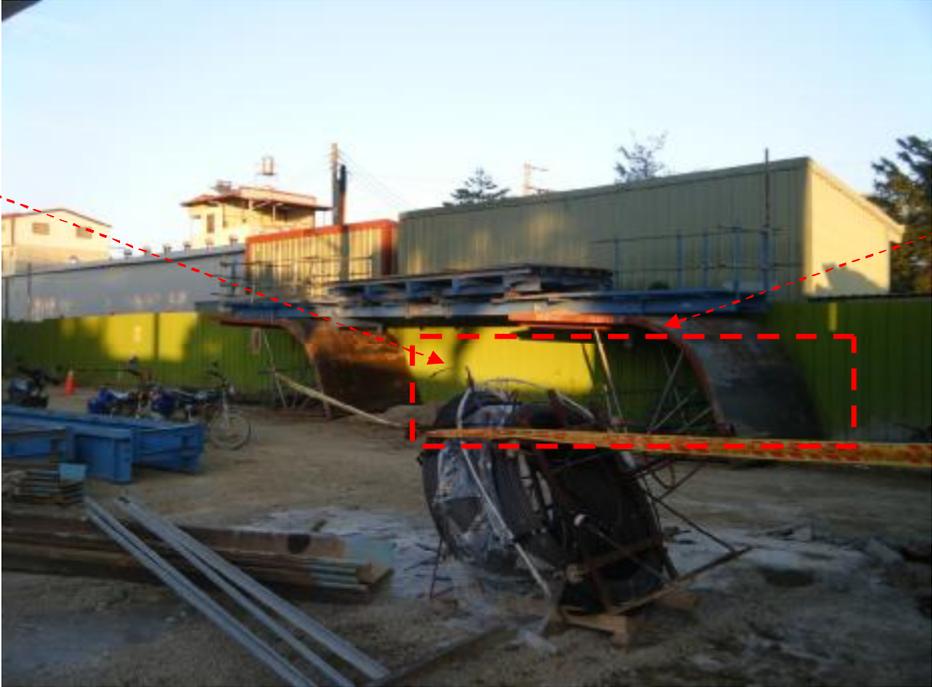
<p>翼板 鋼模</p>
<p>說明一</p>	<p>罹災者○○○遭懸臂工作車桁架倒塌壓傷,倒塌前靠在翼板鋼模旁之位置。</p>

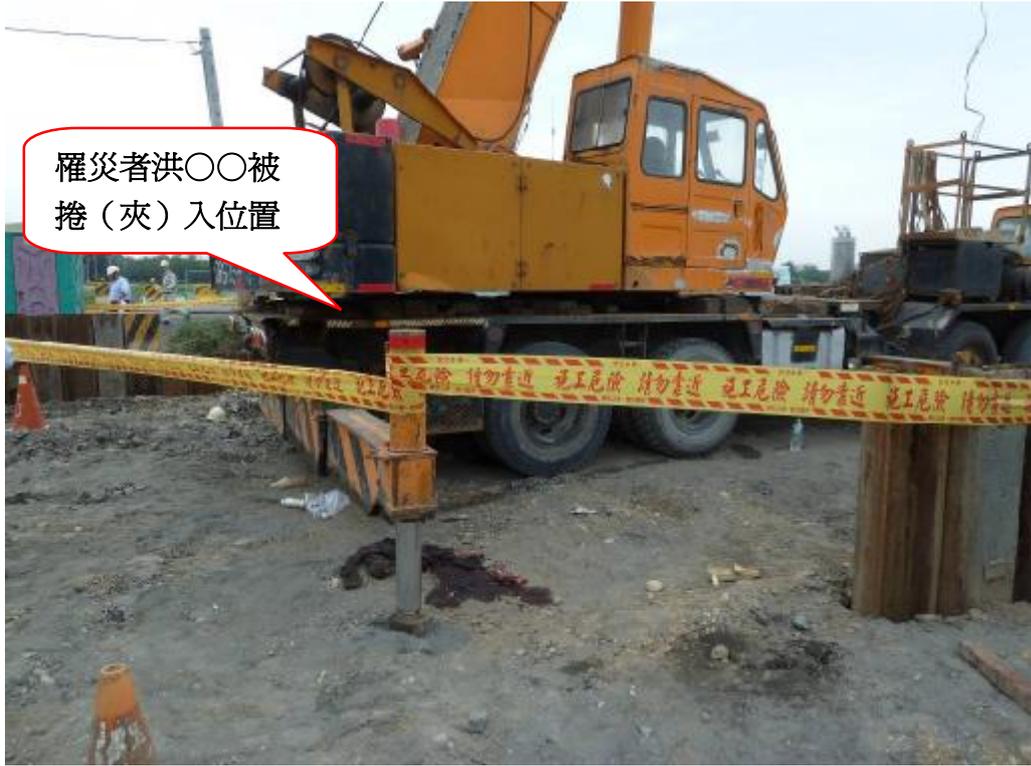
(一)直接原因：遭移動式起重機上部旋轉體旋轉時夾(捲)入起重機上部旋轉體與車體間，造成顱內出血、顱顏骨破裂而神經性休克死亡。

罹災者洪○○被
捲(夾)入位置

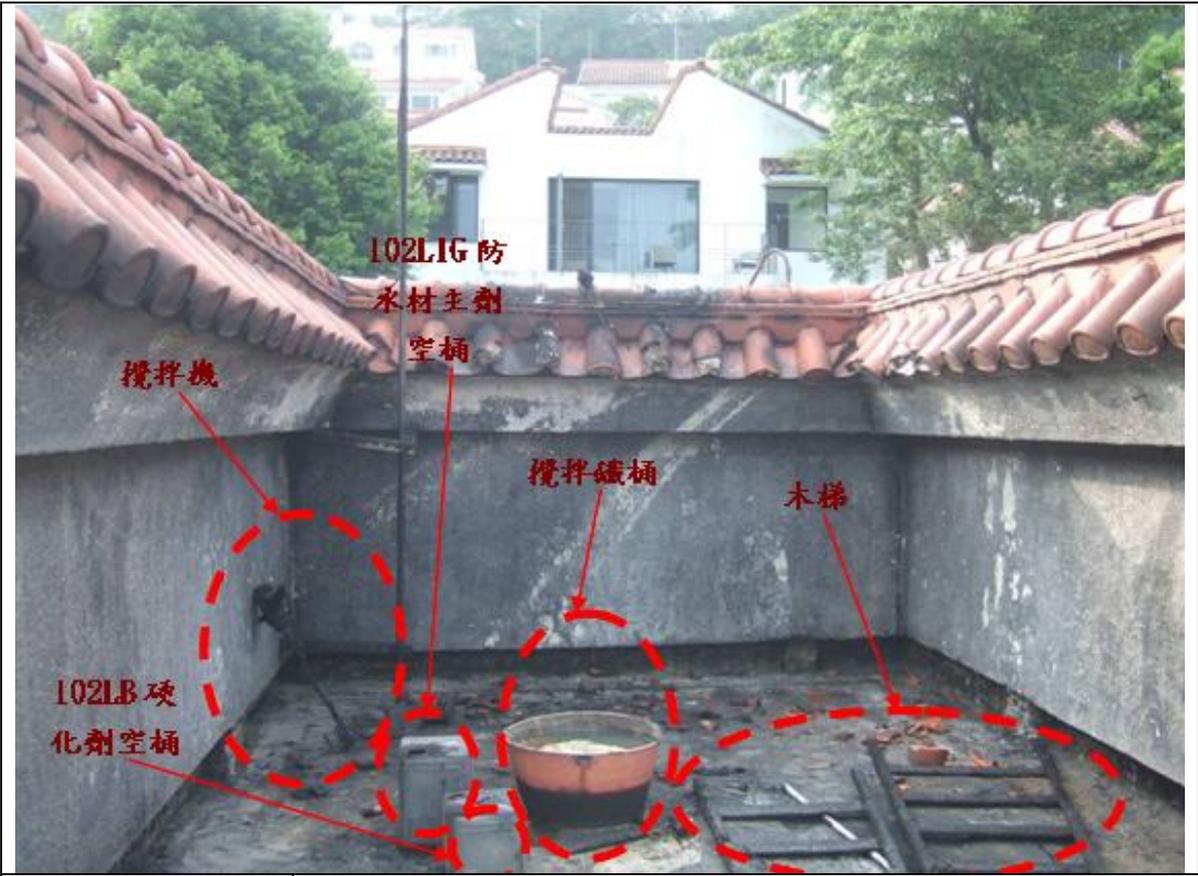
照片 1

災害現況

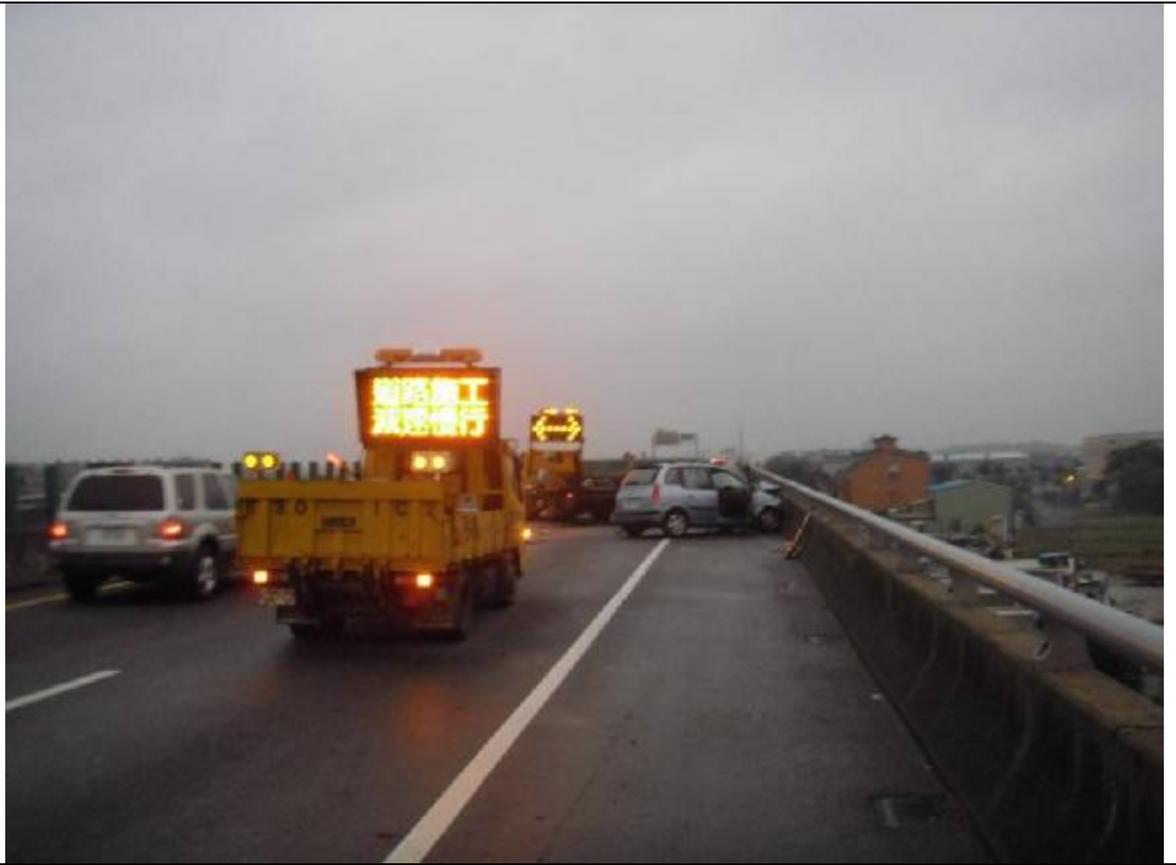
照片 1

事發後現場狀況

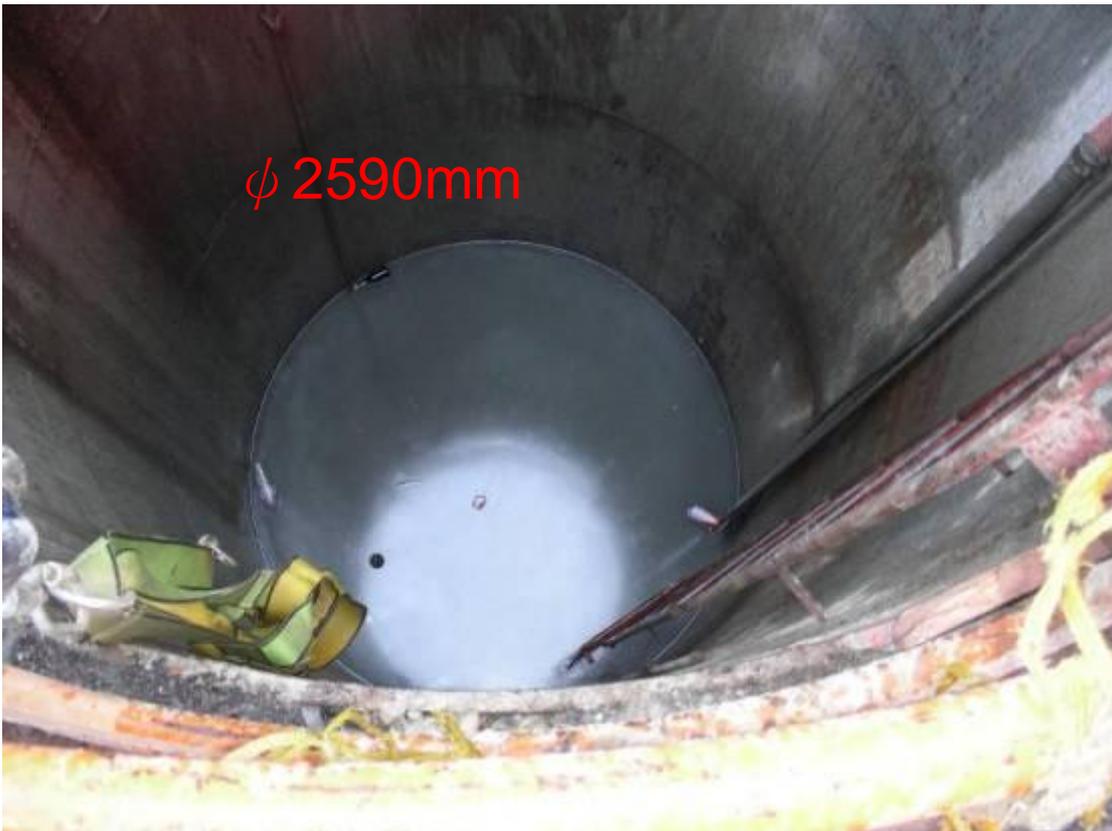
101年4月27日為發生災害單位於新北市板橋區進行污水管推進出坑作業，作業至下午約3時許，順利完成污水管出坑進度，隨後將推進機從坑內吊昇於地面上，此時罹災者與另一名施工人員至到達井坑內從事清潔作業，因到達井上游完成之污水管出水口已以封牆止水，當上游完成之污水管積水水壓超過污水管可承受壓力時，突然間水由破壞處沖出並挾帶泥沙湧進到達井坑內，罹災者因逃生不及，遭湧水淹沒後，隨流水被帶至推進井坑內，罹災者經送往醫院急救仍不治死亡。等語。

八、現場示意圖或照片：罹災者作業之工作井

3. 雇主對於隧道、坑道挖掘（以下簡稱隧道等挖掘）作業或襯砌（以下簡稱隧道等襯砌）作業，應指定隧道等挖掘作業主管或隧道等襯砌作業主管於作業現場辦理下列事項：一、決定作業方法，指揮勞工作業。二、實施檢點，檢查材料、工具、器具等，並汰換其不良品。三、監督勞工個人防護具之使用。四、確認安全衛生設備及措施之有效狀況。五、其他為維持作業勞工安全衛生所必要之措施。(營造安全衛生設施標準第 102 條暨勞工安全衛生法第 5 條第 2 項)

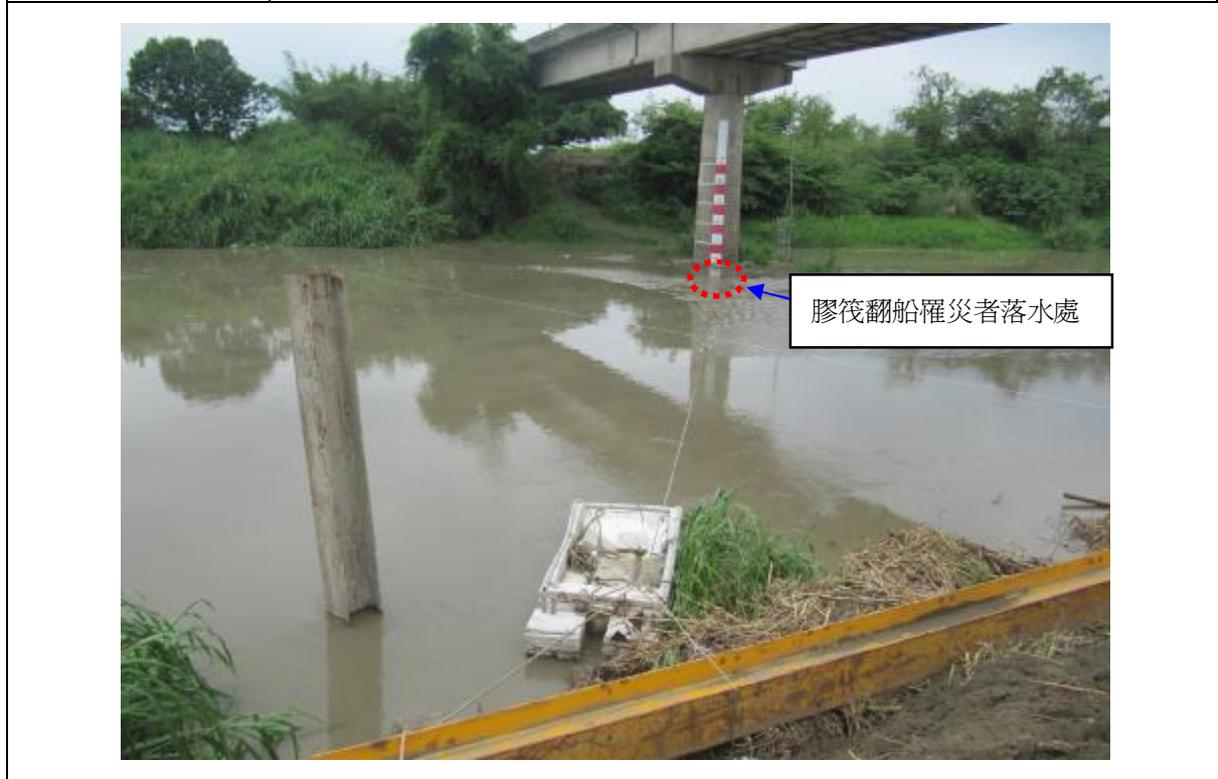
照片二 災害當時使用之保麗龍等材質之膠筏及其牽引繩，膠筏上未備置救生衣、救生用具

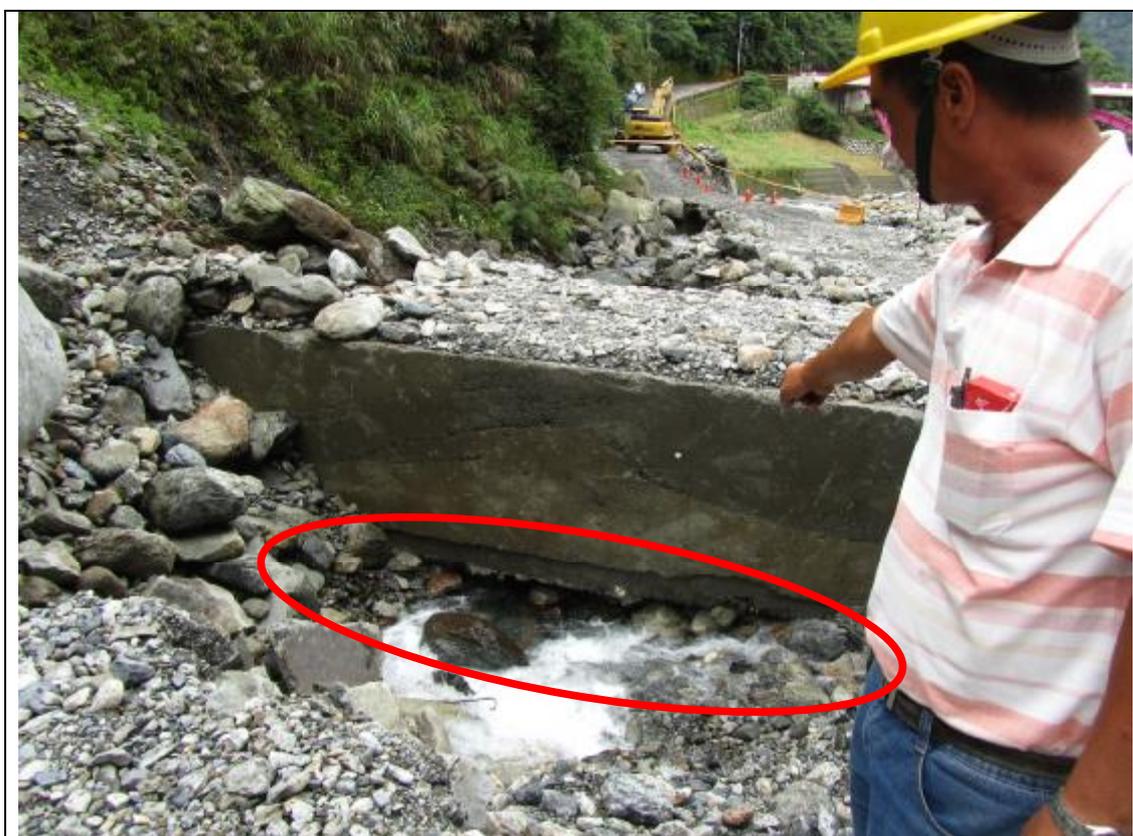
附照 1 | 罹災者被發現位置(紅圈處即為發現罹災者位置)。

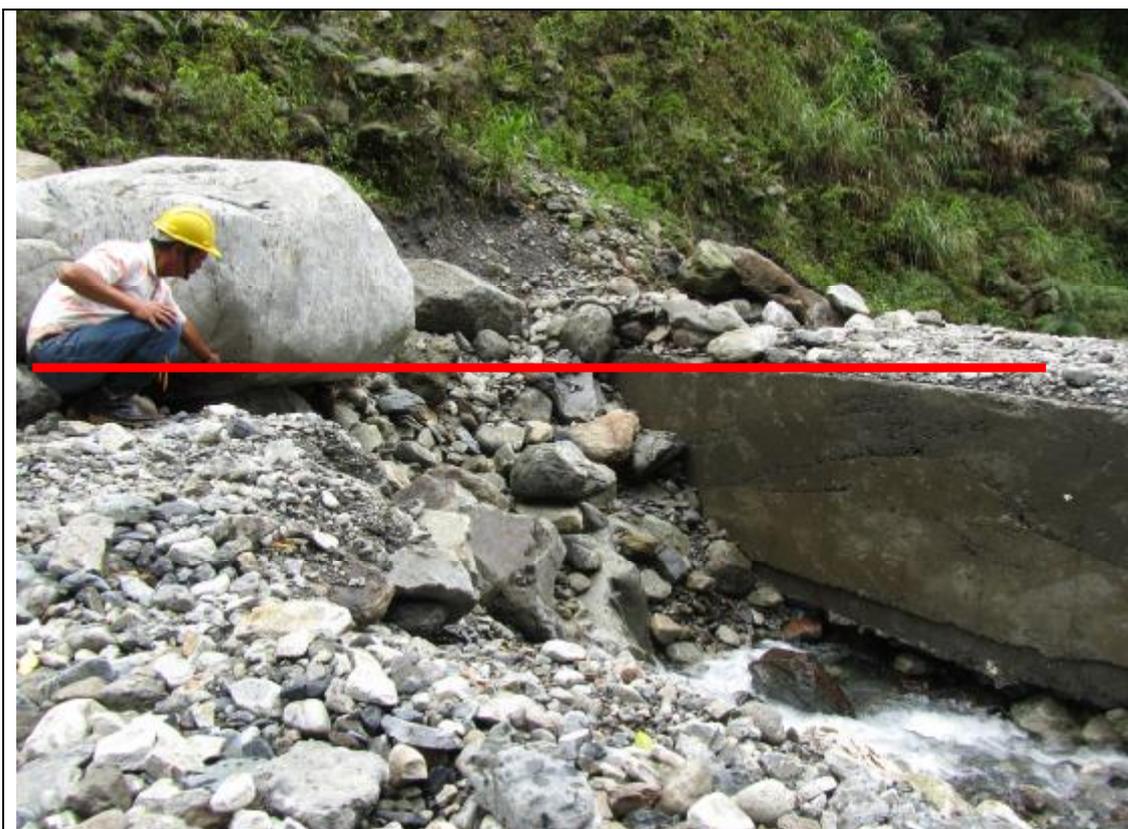
附照 2

當時水位(紅線處)，水面距發現罹災者位置深度約 2.4 公尺。

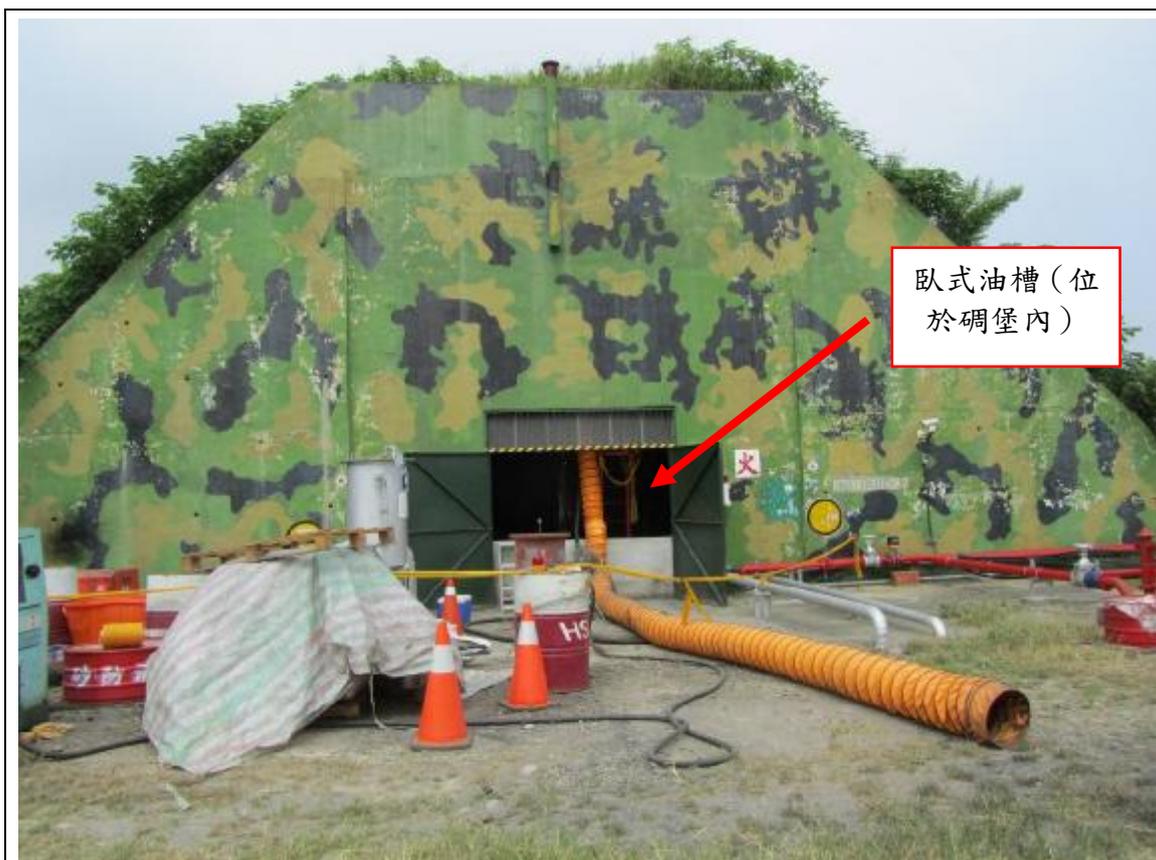
臥式油槽（位於碉堡內）

照片 一 1. 災害發生於台南市○○區「○○工程」工地。
2. 臥式油槽長 11.3 公尺，直徑 3.7 公尺。

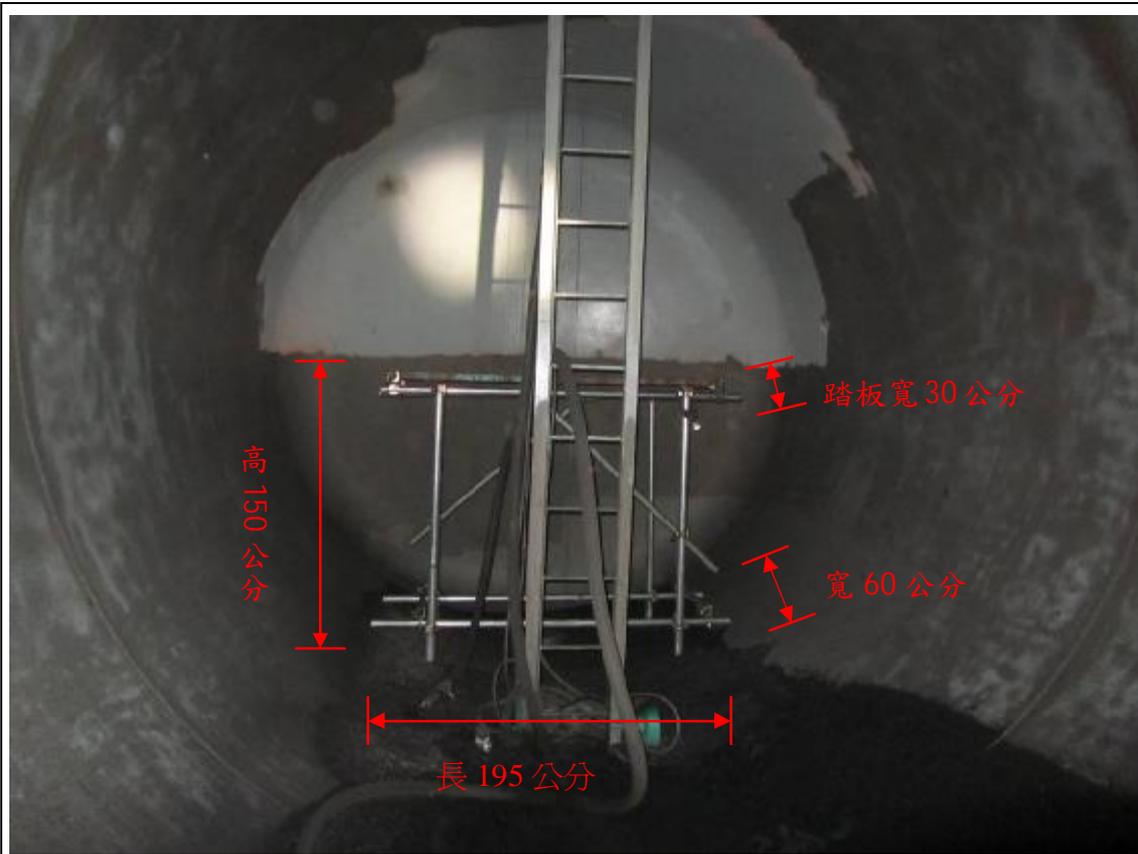
照片三 油槽內有一座作為工作台作用之施工架長 195 公分、寬 60 公分、高 150 公分、工作台踏板 30 公分。

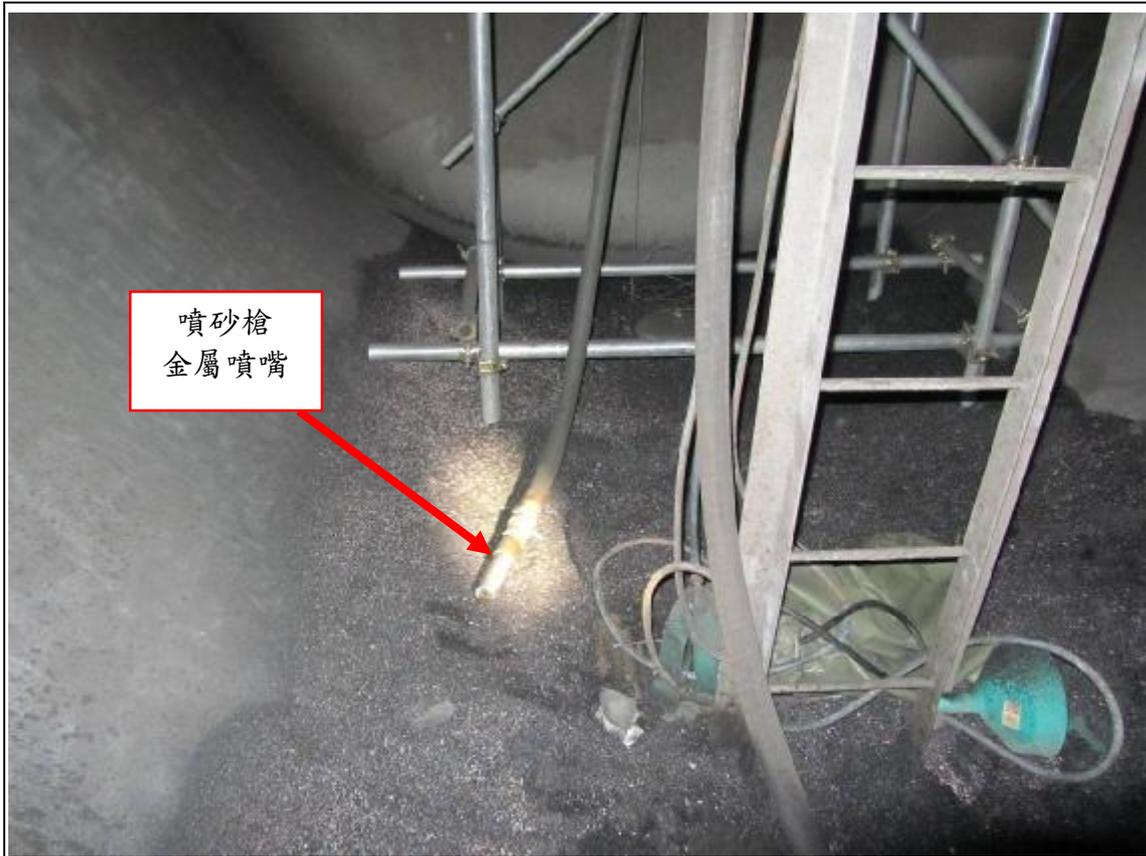
噴砂槍
金屬噴嘴

照片四 噴砂槍金屬部分長約 35 公分，直徑 4 公分，噴嘴前端有直徑 0.8 公分射出孔，噴出物為銅礦砂，射出壓力為 7kg/cm²。

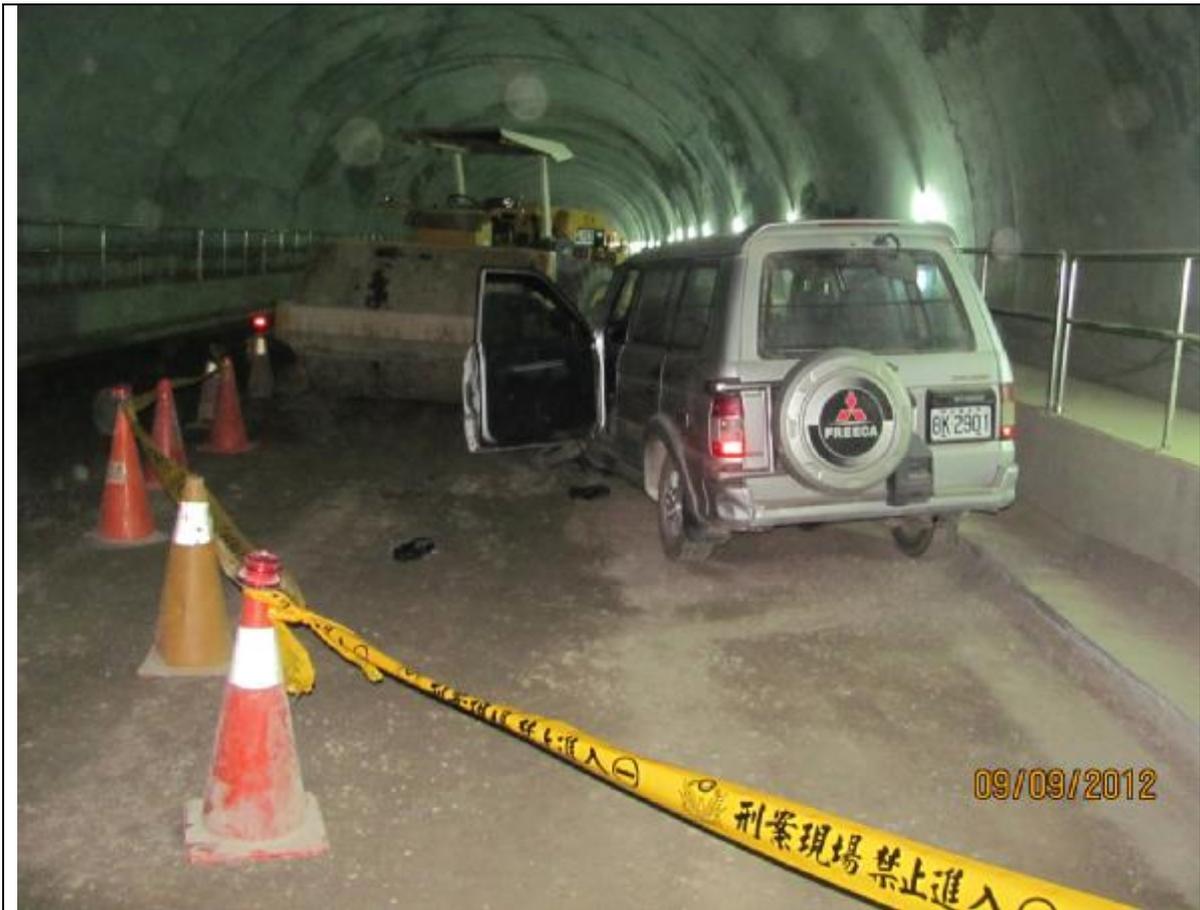
照片 1

災害現況

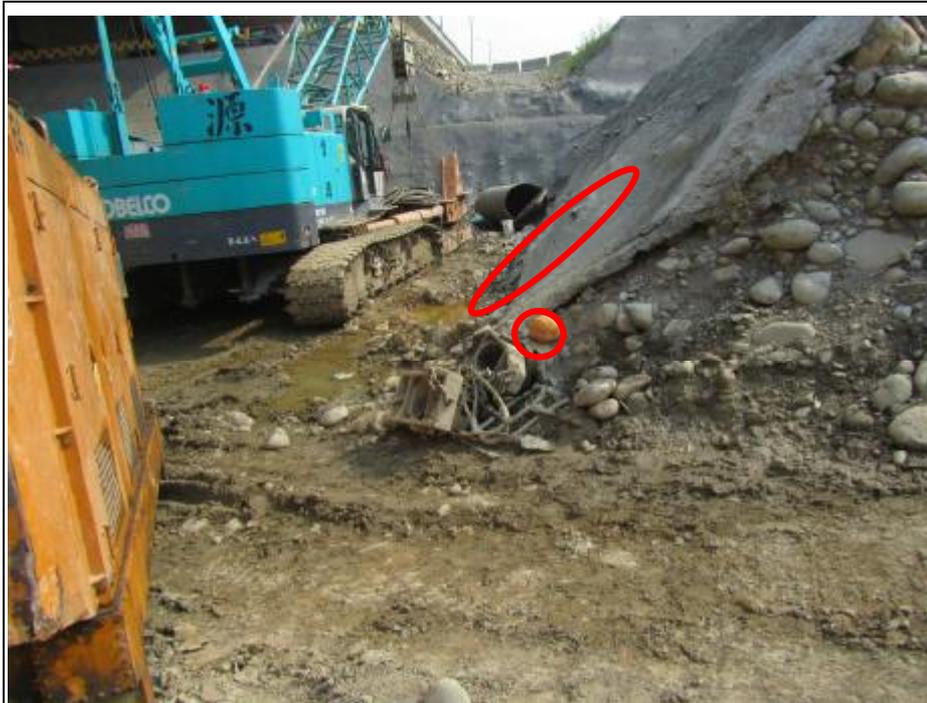
附照 1

災害發生時罹災者躺臥位置(紅圈處)，現場所遺留之罹災者安全帽(小紅圈處)。

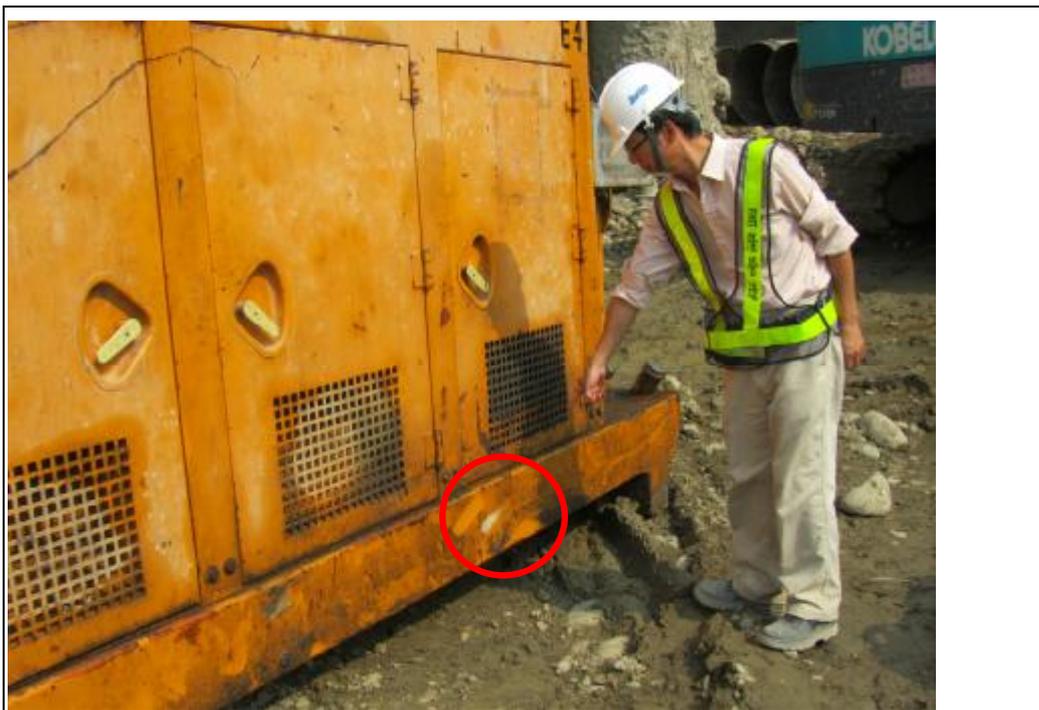
附照 2 動力箱上撞擊罹災者李俊陞後所遺留痕跡(紅圈處)。

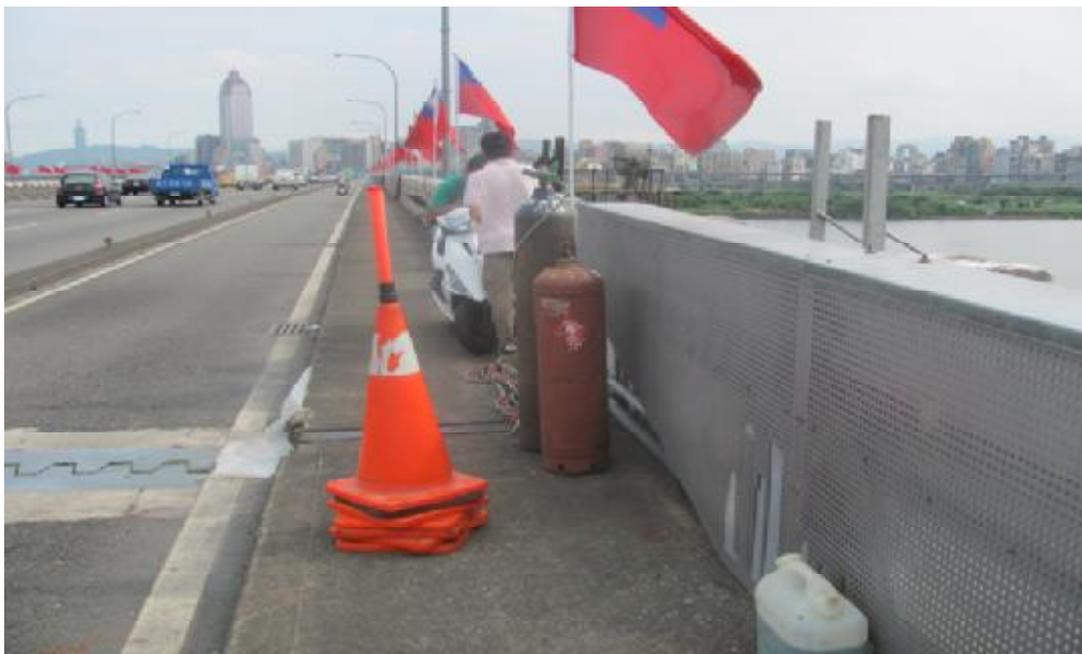
說明六

101年10月27日P11橋墩橋面之照片
